ЭКСПЕРТНОЕ ЗАКЛЮЧЕНИЕ

по результатам проведенной экспертизы с целью установления причин появления избыточной влажности в помещениях гаражного комплекса.

Объект: гаражный комплекс.

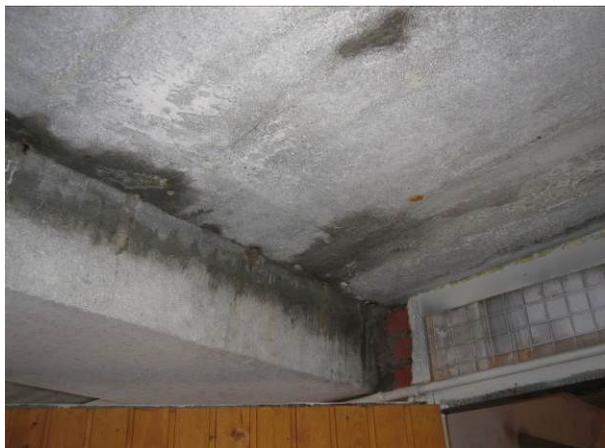
фото 1

- На поверхности стыка ригельной балки с потолком в помещении гаража и снаружи выявлены следы протечек.

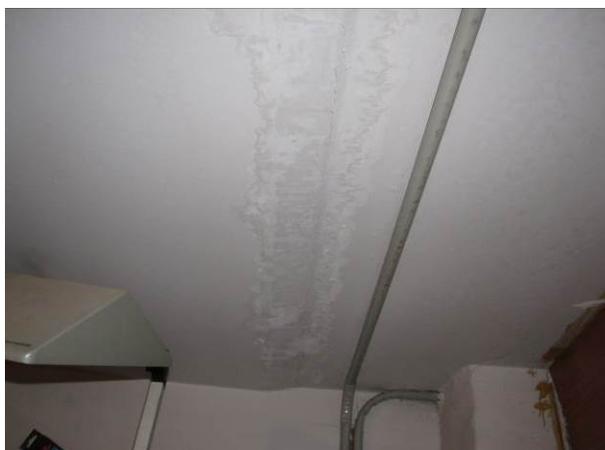
фото 3

- На поверхности стыков плит перекрытия в помещении гаража выявлены следы протечек.

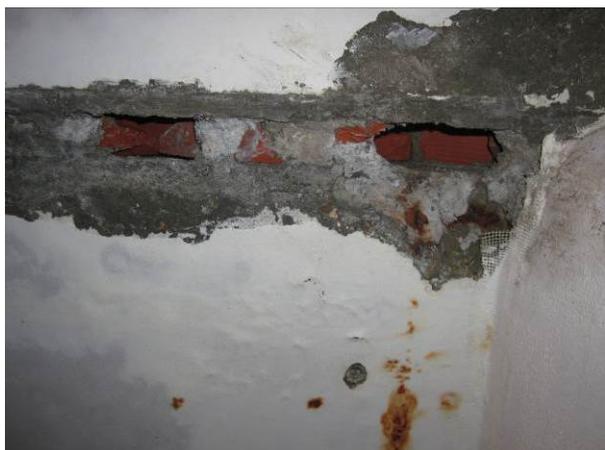
фото 5

- При осмотре вскрытых участков выявлены следы увлажнения внутренних поверхностей плит перекрытий.

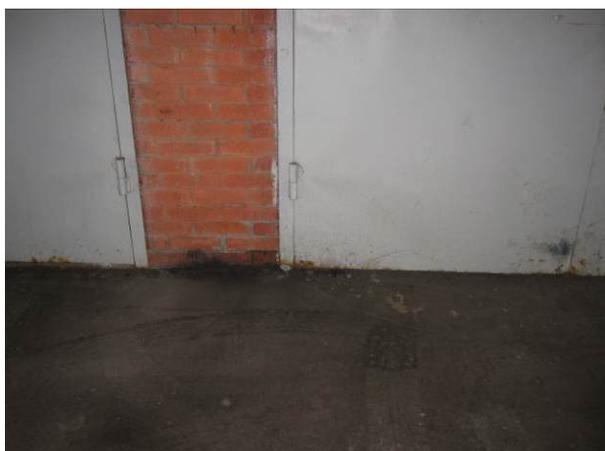
фото 7

- При осмотре вышерасположенного этажа выявлена щель на полу шириной до 2 мм.

В результате проведенного тепловизионного обследования установлено, что основным источником увлажнения потолка гаража является щель на полу вышерасположенного этажа.

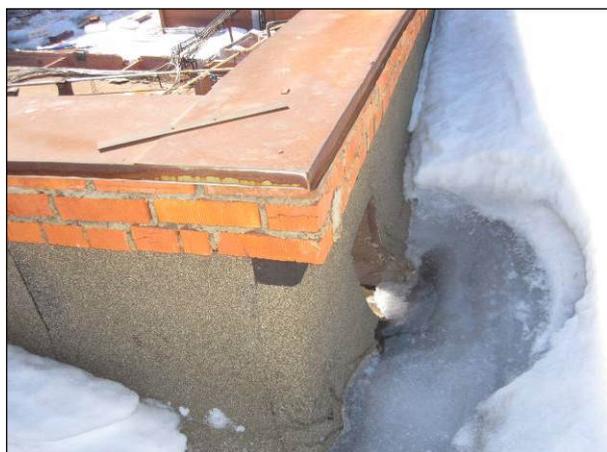
фото 9

- В ходе проведения экспертизы осмотрены верхние этажи гаражного комплекса, включая кровлю. В результате данного осмотра прочих факторов, указывающих на проникновение влаги в гаражное помещение, не установлено. На поверхности кровли повреждений гидроизоляционного слоя не выявлено.
