ЭКСПЕРТНОЕ ЗАКЛЮЧЕНИЕ

по результатам определения качества выполненных строительно-монтажных работ и технического состояния конструкций здания в соответствии с требованиями нормативно-технической документации (СНиП, ГОСТ).

Объект: комплекс строящихся и реконструируемых жилых и общественных зданий.

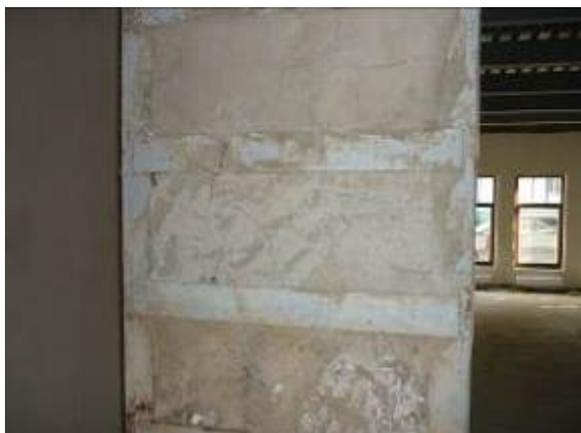
Фото 1

9. Зафиксированы многочисленные трещины поверхности штукатурного слоя усиления простенков и колонн 1-ого этажа корпуса 8 (см. Приложение №1 фото 1, 2, 5, 6);

Рекомендуемые мероприятия по заделке трещин и выбоин в штукатурном слое

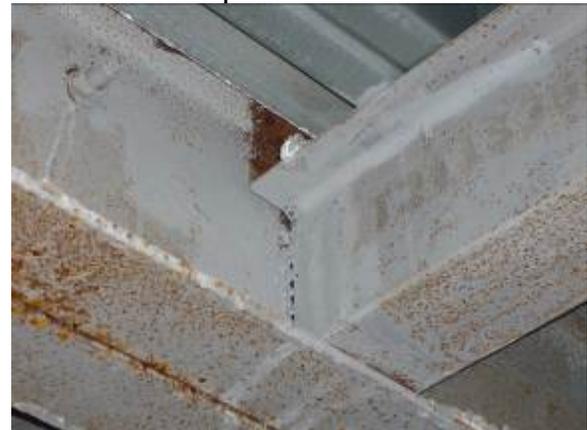
фото 11

3. Обнаружены дефекты в сварных соединениях конструкций из металлических прокатных профилей по всему зданию (см. Приложение №1 фото 11, 12, 13, 14, 15, 16, 17, 18, 19, 20, 25, 26, 34, 35, 36, 37, 38, 39, 40, 41, 42, 43, 44, 48, 61, 62, 63, 64);

5. Обнаружены участки металлических конструкций, поврежденные коррозией (см. Приложение №1 фото 7, 8, 10, 11, 12, 13, 14, 15, 30, 31, 36, 37, 45, 59, 100, 101);

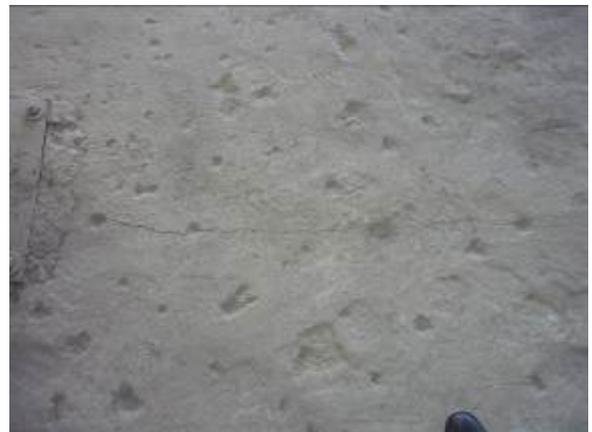
фото 21

7. Выявлены многочисленные трещины в железобетонных конструкциях монолитных перекрытий по всему зданию (см. Приложение №1 фото 21, 22, 23, 24, 55, 56, 57, 58, 60, 65, 66, 67, 68, 69, 70, 71);

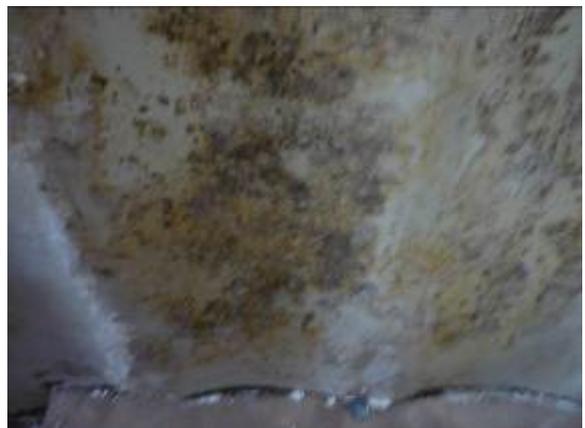
фото 27

10. Выявлены следы биогенного повреждения поверхности потолков цокольного и 1-ого этажа корпуса 7А, а также 8 (см. Приложение №1 фото 7, 8, 27, 28, 29, 84, 85, 86, 87, 88, 89, 90, 91);

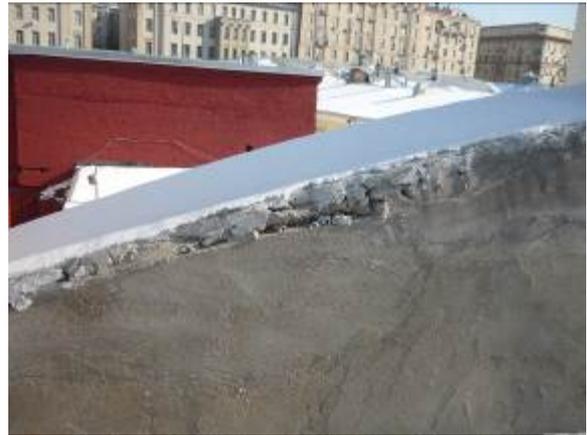
фото 49

11. Выявлены дефекты штукатурного слоя парапетов корпуса 7 (см. Приложение №1 фото 49, 50, 51, 53, 54);

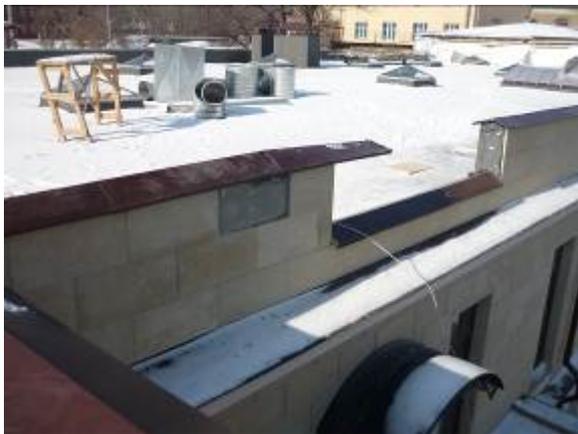
Фото 52

12. Выявлены участки повреждения облицовки фасада (см. Приложение №1 фото 52).

12. Обнаруженные участки повреждения облицовки фасада является нарушением требований СНиП 3.04.01-87 «Изоляционные и отделочные покрытия» п. 3, п.п. 3.67, табл. 15:

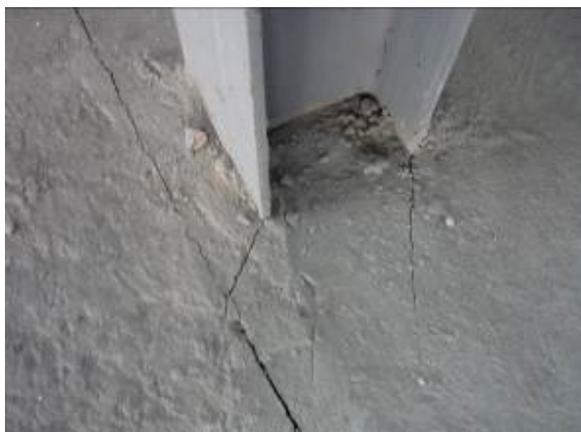
Фото 55

7. При проведении обследования выявлены многочисленные трещины в железобетонных конструкциях монолитных перекрытий раскрытием до 5 и до 10мм. Трещины, как правило, проходят непосредственно над балками перекрытия. Данные трещины являются признаками не достаточной несущей способности железобетонных плит перекрытия и являются нарушением требований СП 118.13330.2012 «Общественные здания и сооружения» в соответствии с которым:

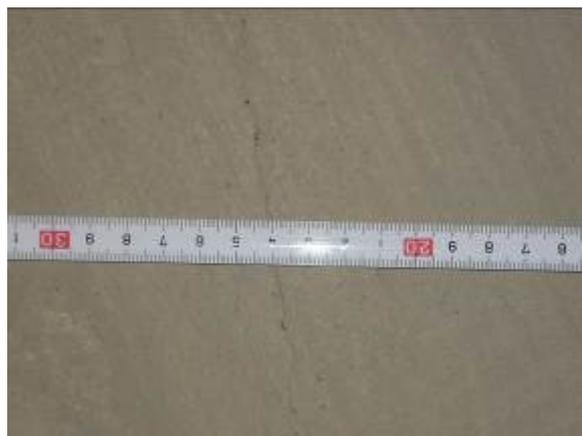
фото 75

1. Обнаружены многочисленные трещины и отслоения в стяжке полов 1-ого этажа по всему зданию (см. Приложение №1 фото 72, 73, 74, 75);

1. Зафиксированные трещины и отслоения ц.п. стяжки являются нарушением требований п. 4.43, таблицы 25, СНиП 3.04.01-87 «Изоляционные и отделочные покрытия»:

Участки стяжки имеющие трещины и отслоения, а также поврежденные в результате механического воздействия необходимо устранить в соответствии с МДС 31-6.2000 «Рекомендации по устройству полов» (в развитие СНиП 3.04.01-87 "Изоляционные и отделочные покрытия"):

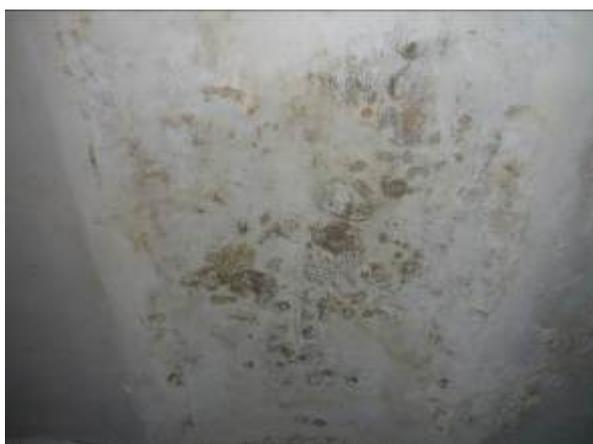
Фото 84

10. В результате проведенного обследования конструкций корпуса 7А, а также корпуса 8 выявлено наличие на поверхности конструкций грибка и плесени.

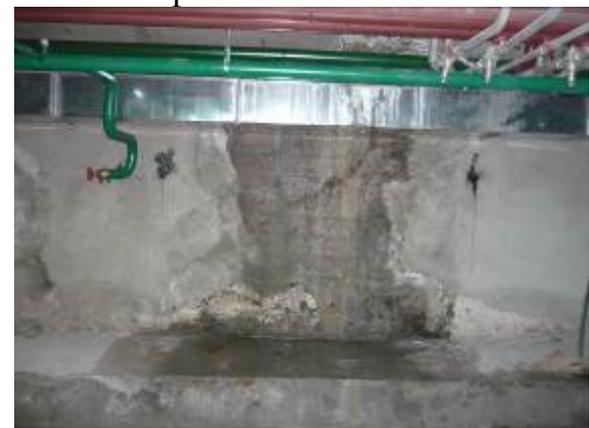
фото 111

13. Зафиксированы многочисленные протечки и следы биогенного повреждения конструкций корпуса 7А (см. Приложение №1 фото 108, 109, 110, 111, 112, 113, 114);

13. Обнаруженные многочисленные протечки и следы биогенного повреждения конструкций корпуса 7А являются следствием повреждения гидроизоляции и нарушением требований СНиП 3.04.01-87 «Изоляционные и отделочные покрытия» п. 2, п.п. 2.46., табл. 7 в соответствии с которым:
