ЭКСПЕРТНОЕ ЗАКЛЮЧЕНИЕ

по результатам проведенной экспертизы с целью установления технического состояния вертикального цилиндрического резервуара.

Объект: вертикальный цилиндрический резервуар.

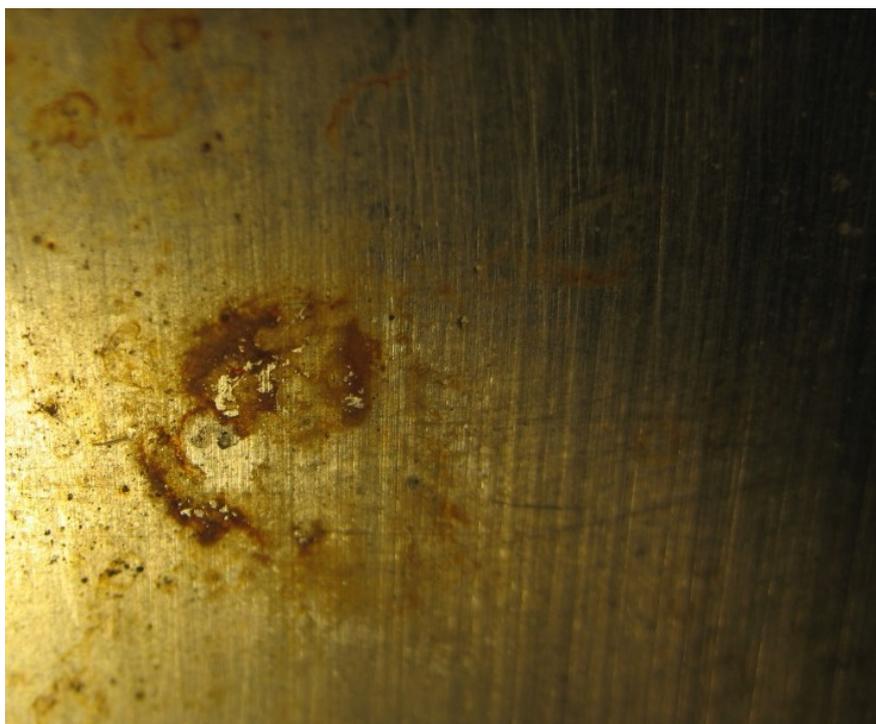
Фото 2. Внутренняя поверхность стенки резервуара. Выявлена поверхностная коррозия.

Металлические листы стенки подвержены в основном поверхностной коррозии металла. Минимальная фактическая толщина листов стенки резервуара составляет 3,2 мм. Максимальный коррозионный износ листов основного металла составляет 20 %. По результатам поверочного расчета на прочность и устойчивость, стенка резервуара находится в работоспособном состоянии, условия прочности и устойчивости соблюдаются. Фактическая толщина стенки резервуара с учетом коррозионных разрушений допустима и составляет 3,2-6,2 мм .

Отклонения стенки от вертикали не превышают значений +/- 24 мм, что находится в допустимых пределах и не оказывает влияния на эксплуатационную надежность сооружения.

Техническое состояние стенки резервуара соответствует требованиям стандартов, норм и правил для данного вида конструкций, оценивается как **работоспособное**.

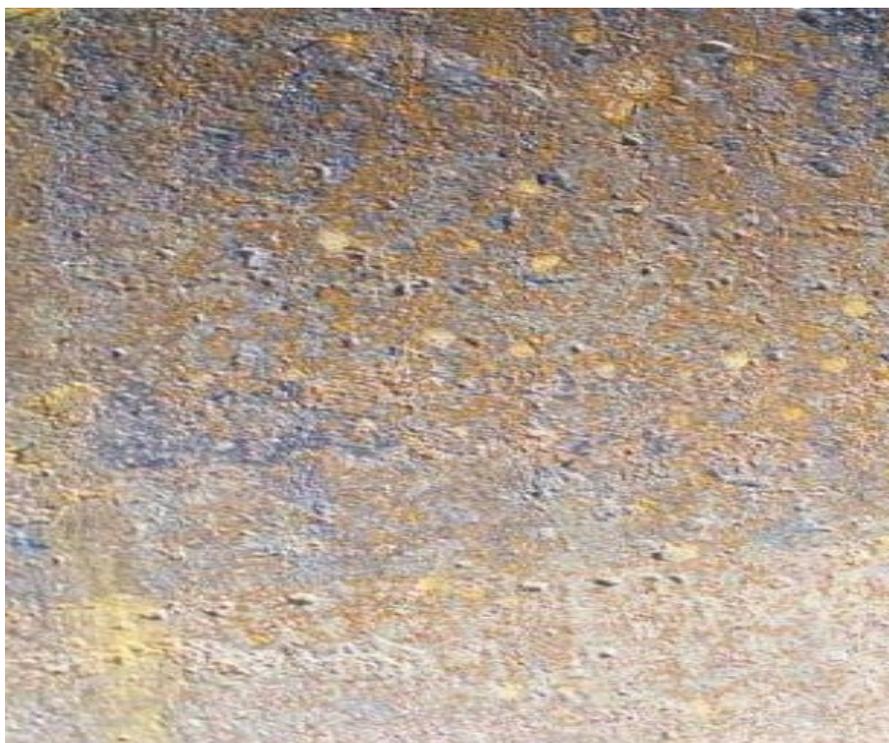
Фото 3. Кровля резервуара. Выявлена коррозия несущих ребер.

В _____ году проводились ремонтные работы по замене кровли. На момент проведения экспертизы проводилась окраска кровли. Фактическая толщина листов кровли резервуара соответствует проектной 3,0 мм.

Техническое состояние кровли резервуара оценивается как **исправное**.

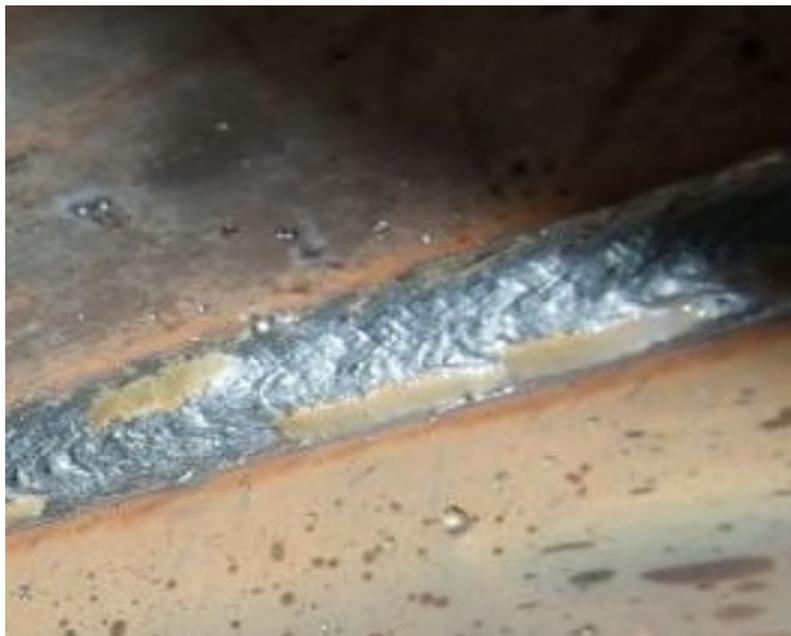
Фото 4. Внутренняя поверхность стенки резервуара. Сварной шов.

Состояние металла сварных соединений соответствует требованиям СНиП 3.03.01-87, РД 08-95-95, ПБ 03-606-03 и др. Геометрические размеры и расположение сварных швов соответствуют проектным требованиям, СНиП и стандартам. По результатам визуально-измерительного контроля, а также по результатам выборочного ультразвукового контроля сварных швов стенки, установлено отсутствие недопустимых дефектов, препятствующих дальнейшей безопасной эксплуатации /трещин, прожогов, свищей, непроваров и др./

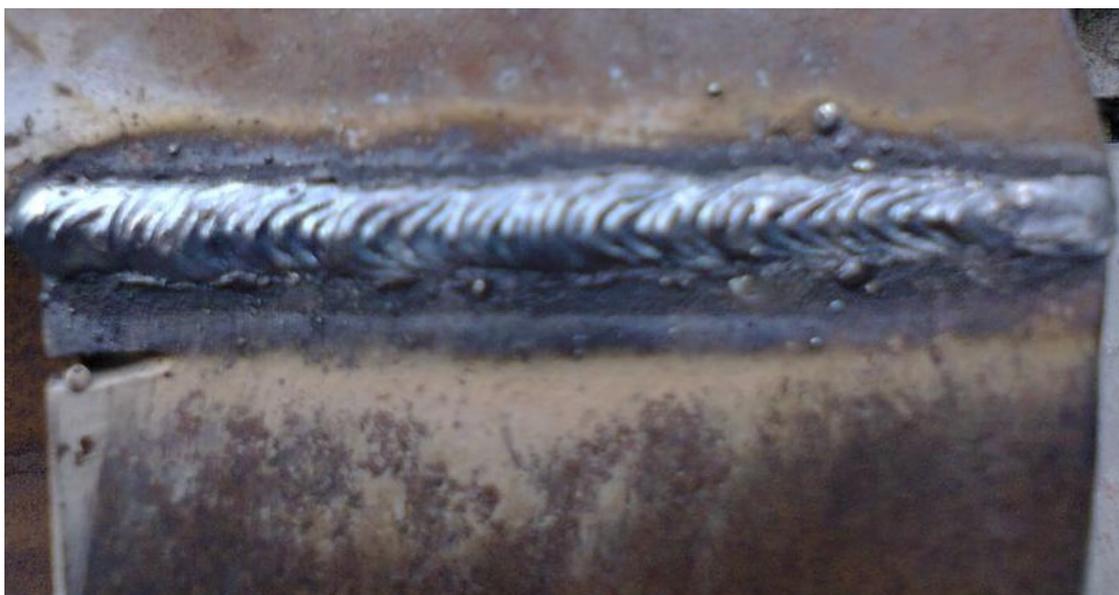
Фото 5. Элемент крепления резервуара. Сварной шов.

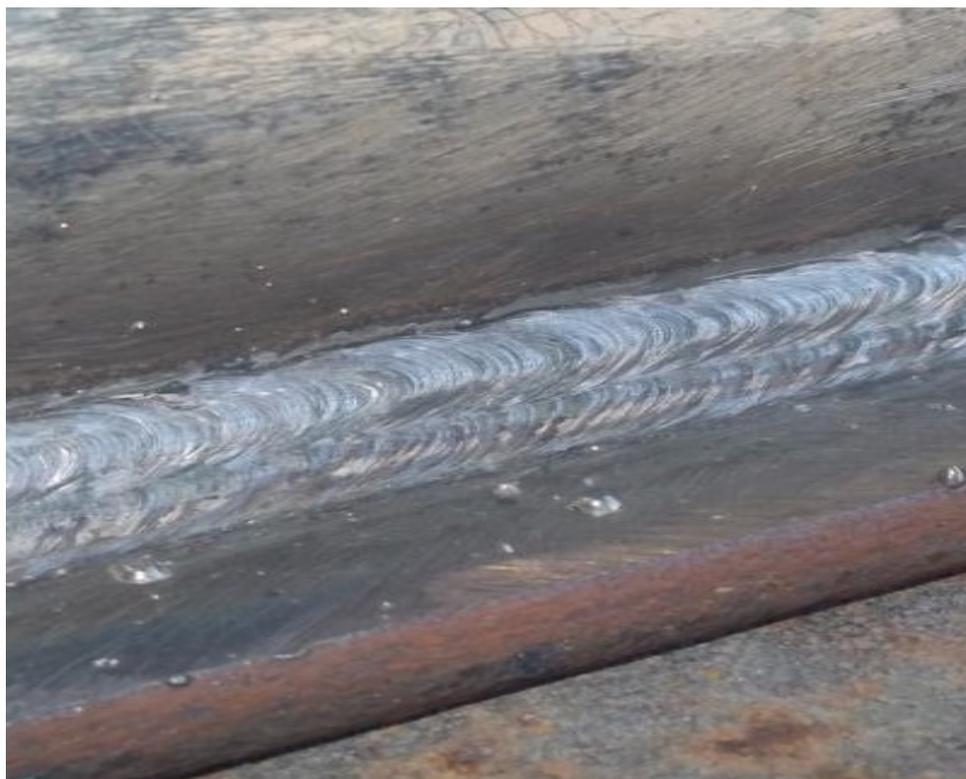
Фото 6. Дно резервуара. Сварной шов.

Металлические листы основного металла днища резервуара не имеют повреждений. Состояние листов основного металла днища соответствует требованиям нормативных документов. Отсутствуют недопустимые дефекты, повреждения и разрушения конструкций днища. Максимальный коррозионный износ листов днища находится в допустимых пределах и не превышает 18 %. Фактическая толщина листов днища резервуара составляет 3,3 – 4,0 мм.

Состояние металла сварных соединений соответствует требованиям СНиП 3.03.01-87, РД 08-95-95, ПБ 03-606-03 и др. По результатам визуально-измерительного и ультразвукового контроля, геометрические размеры и расположение сварных швов соответствуют проектным требованиям, СНиП и стандартам. Отсутствуют трещины, подрезы, свищи, непровары и др. недопустимые дефекты, препятствующие дальнейшей безопасной эксплуатации.

Сварные швы окрайка днища соответствует требованиям СНиП 3.03.01-87, РД 08-95-95, ПБ 03-606-03 и др.
