## **ЭКСПЕРТНОЕ ЗАКЛЮЧЕНИЕ**

по результатам оценки технического состояния строительных конструкций  
здания расположенного по адресу:

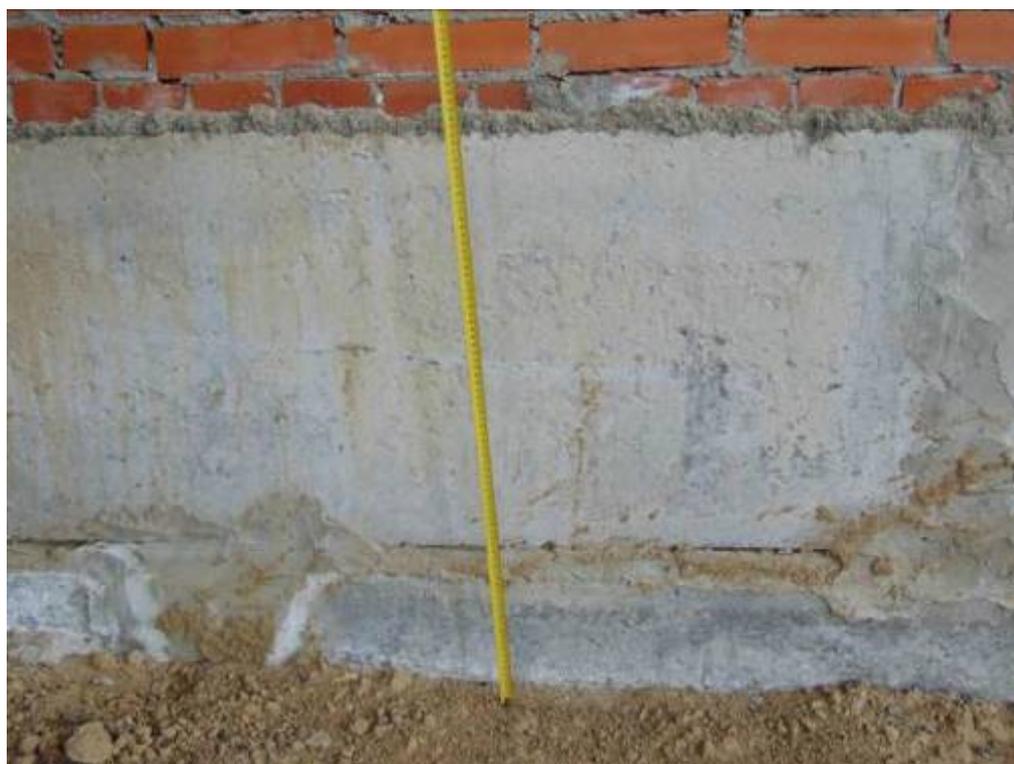
фундаментных блоках (ФБС) выявлены трещины шириной до 40мм возникшие в следствии просадки грунта основания (см. фото 42, 50, 51).

Фото 42. Фрагмент основания кирпичной стены вдоль осей В-Г, между осями 6-7. Основание выполнено из сборных бетонных стеновых фундаментных блоков. Видны трещины по швам укладки блоков возникшие в следствии просадок грунта основания.

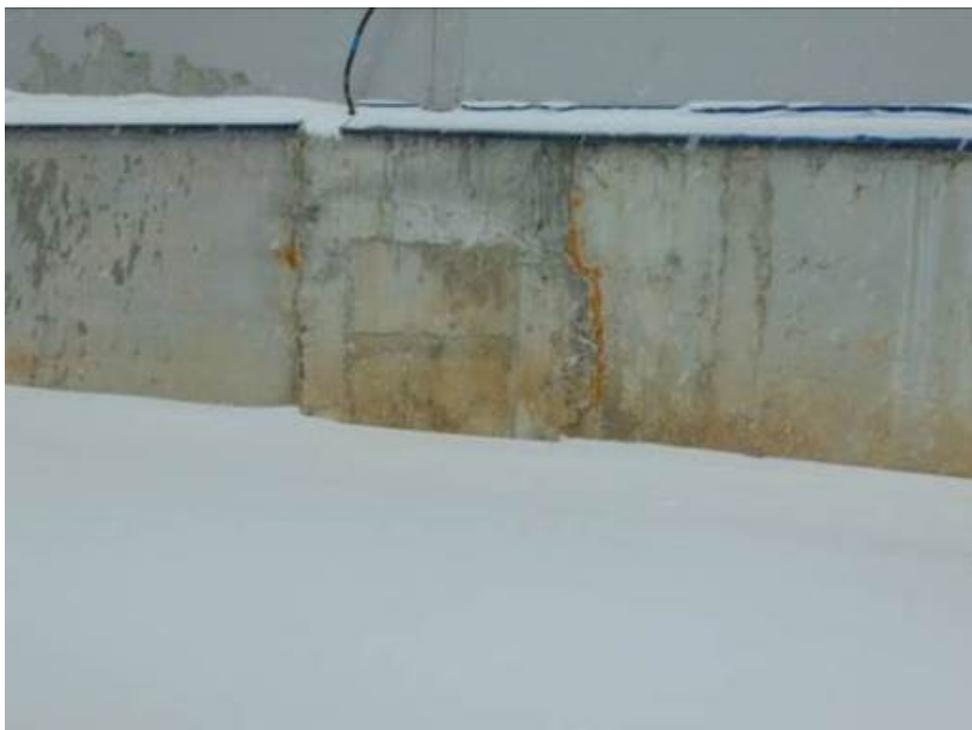
Фото 61. Фрагмент цокольной стены по оси Ю на участке примыкания к рост-  
верку фундамента колонны. Вид со стороны улицы. Видны трещины заполнен-  
ные монтажной пеной.

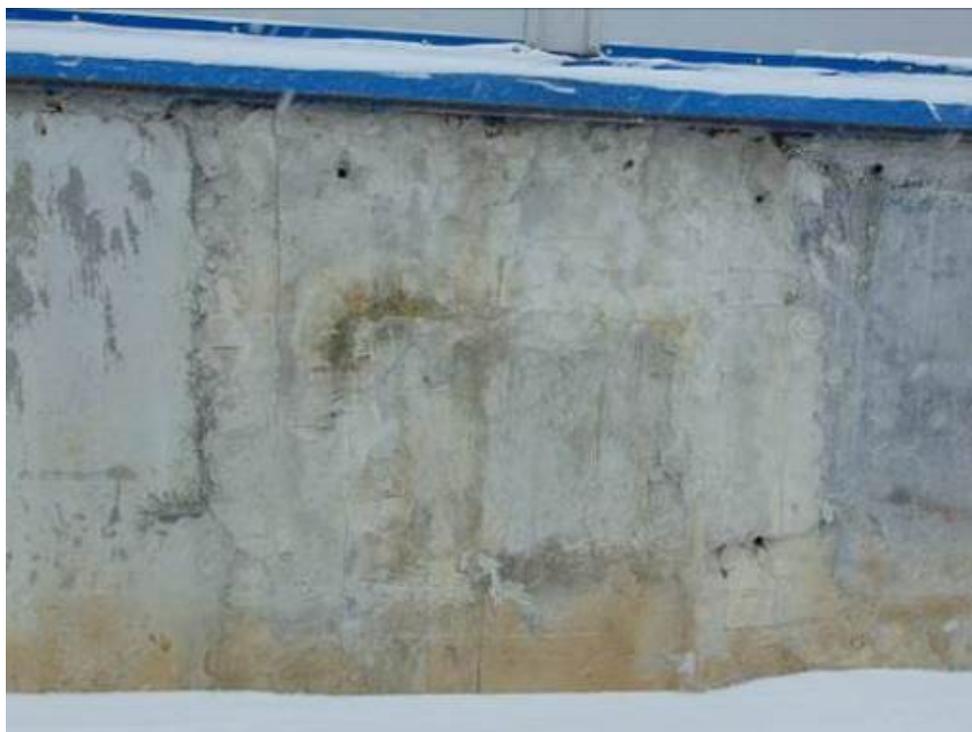
Фото 62. Фрагмент цокольной стены по оси Ю на участке примыкания к рост-  
верку фундамента колонны. Вид со стороны улицы. Видно биогенное поврежде-  
ние (наличие мха) поверхности стены.

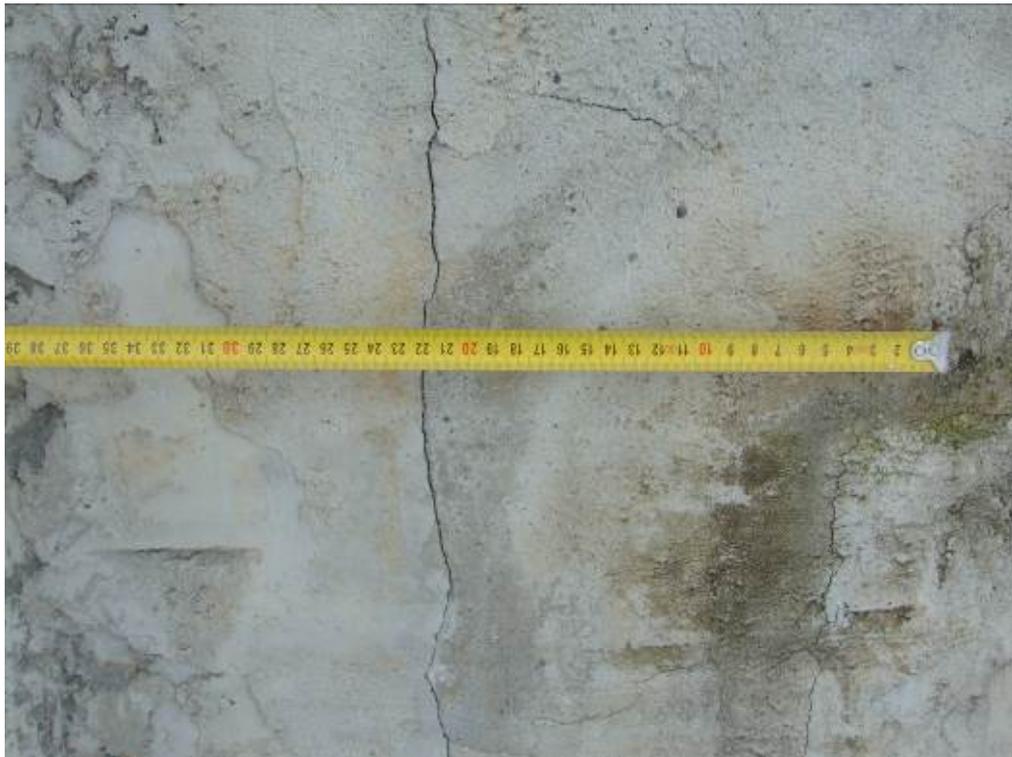
Фото 63. Трещина в цокольной стене шириной до 2мм. Вид со стороны улицы. Видно биогенное поражение (наличие мха) поверхности стены.

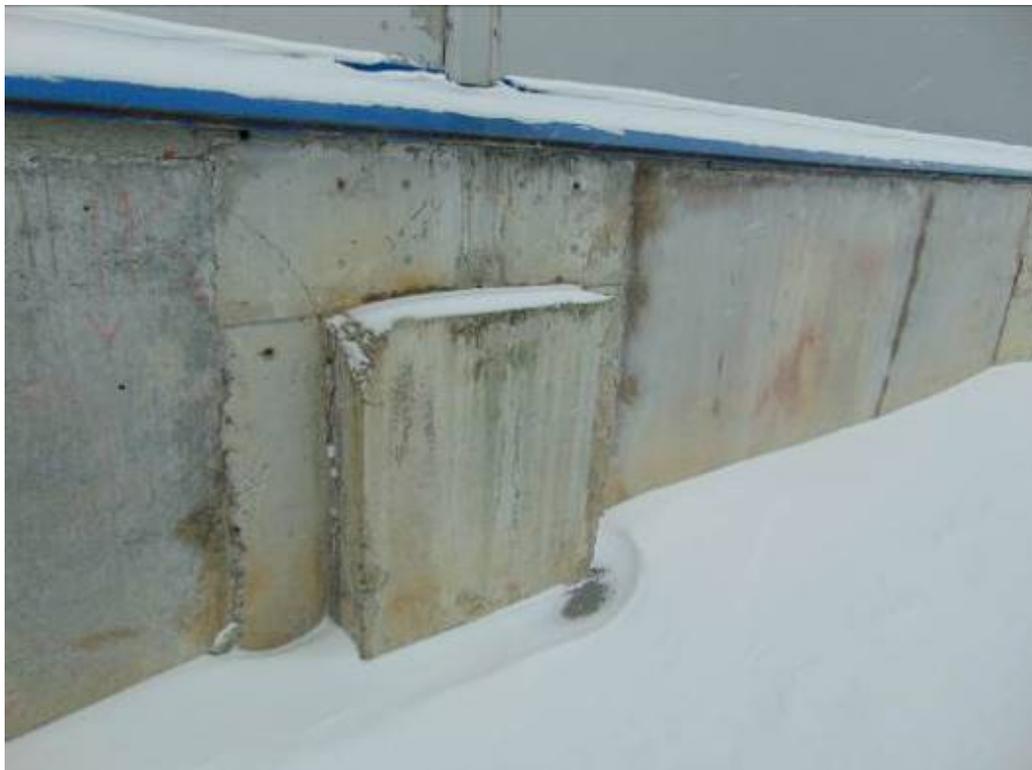
Фото 64. Подколонная часть фундамента выступает из плоскости цокольной стены. Вид со стороны улицы.

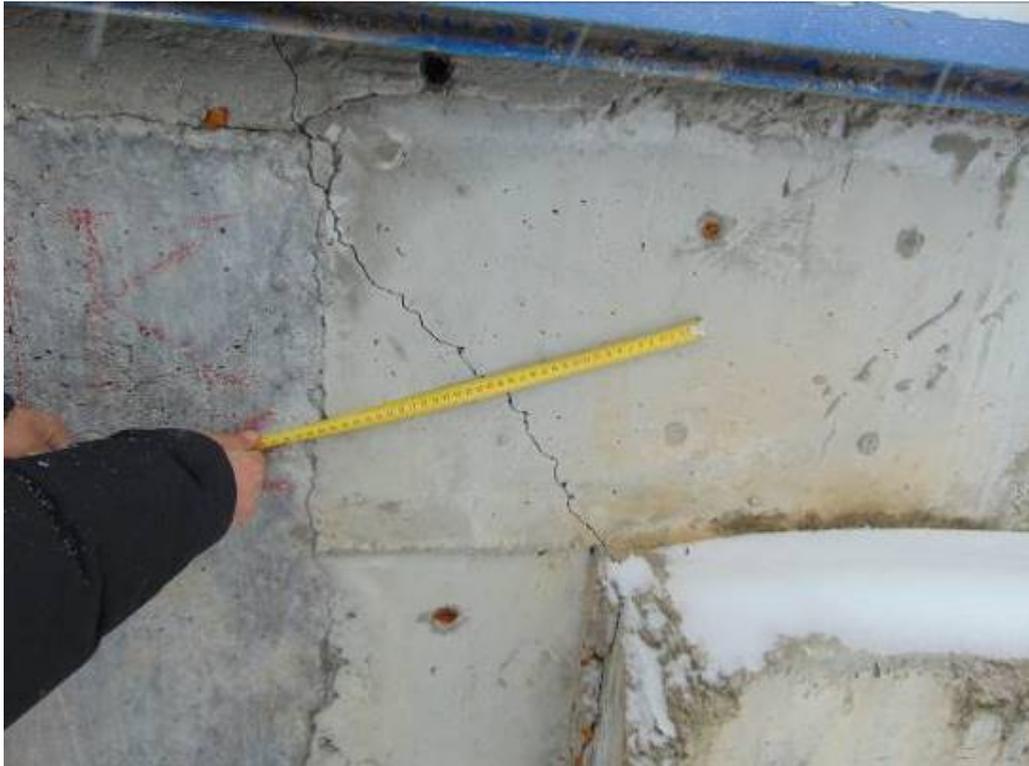
Фото 65. Трещина в цокольной стене шириной до 4мм. Вид со стороны улицы.

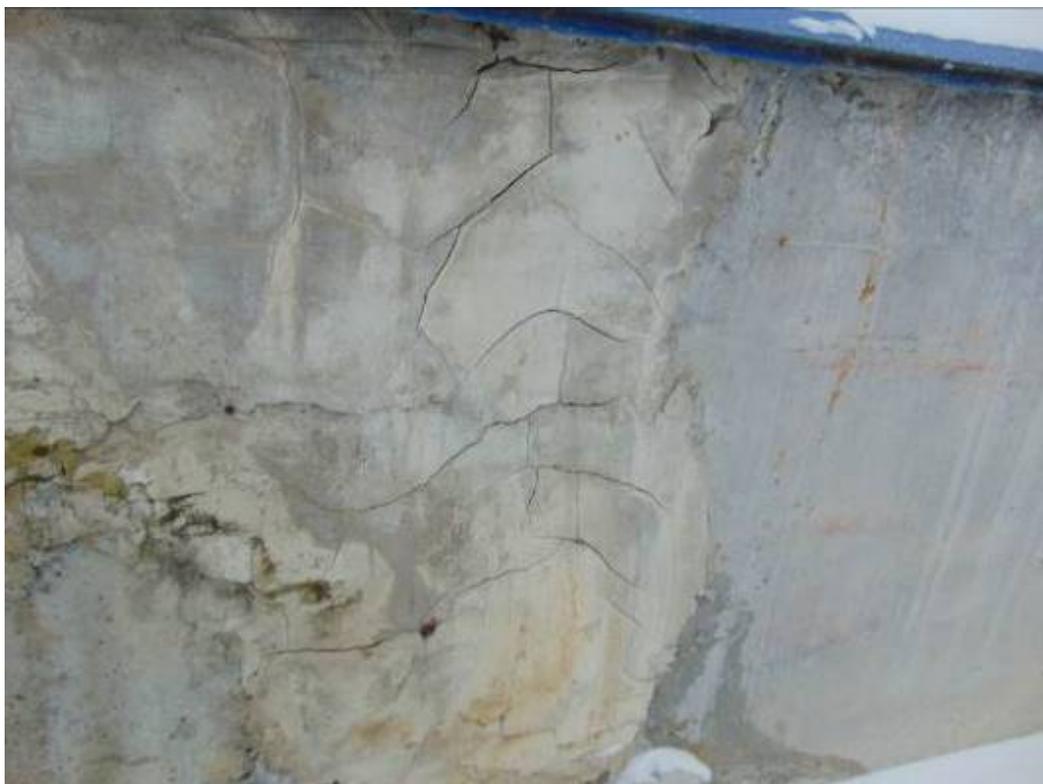
Фото 66. Множественные трещины шириной до 5мм на участке примыкания цокольной стены к ростверку фундамента. Видно биогенное поражение (наличие мха) поверхности стены. Вид со стороны улицы.

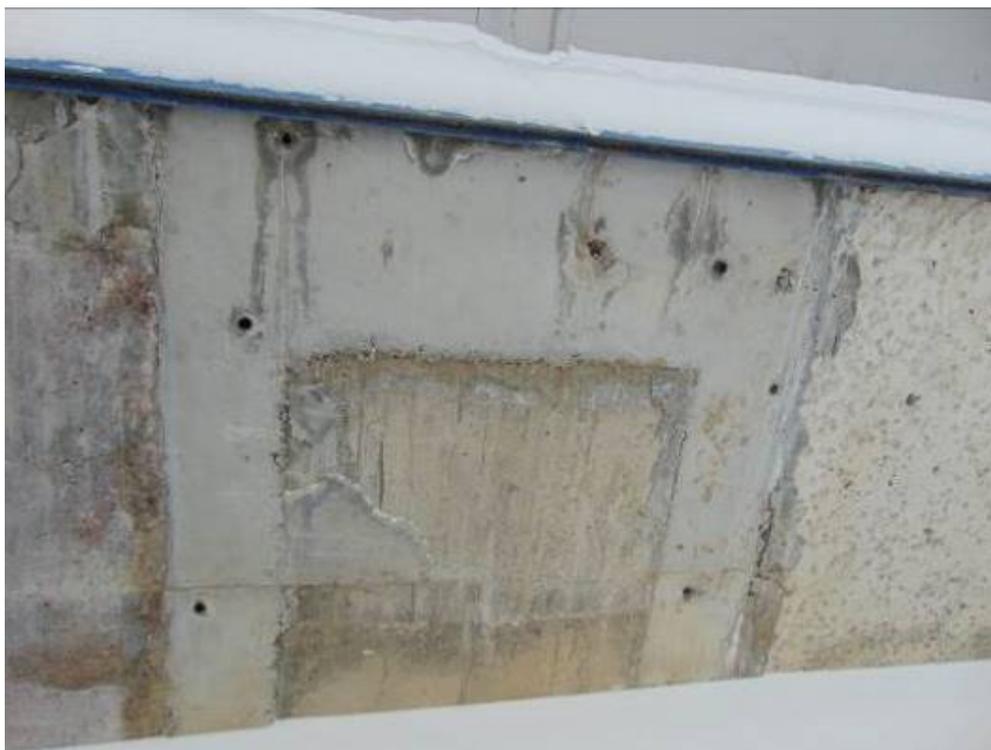
Фото 67. Видны участки промерзания, а также раковины на поверхности бетона цокольной стены. Вид со стороны улицы.

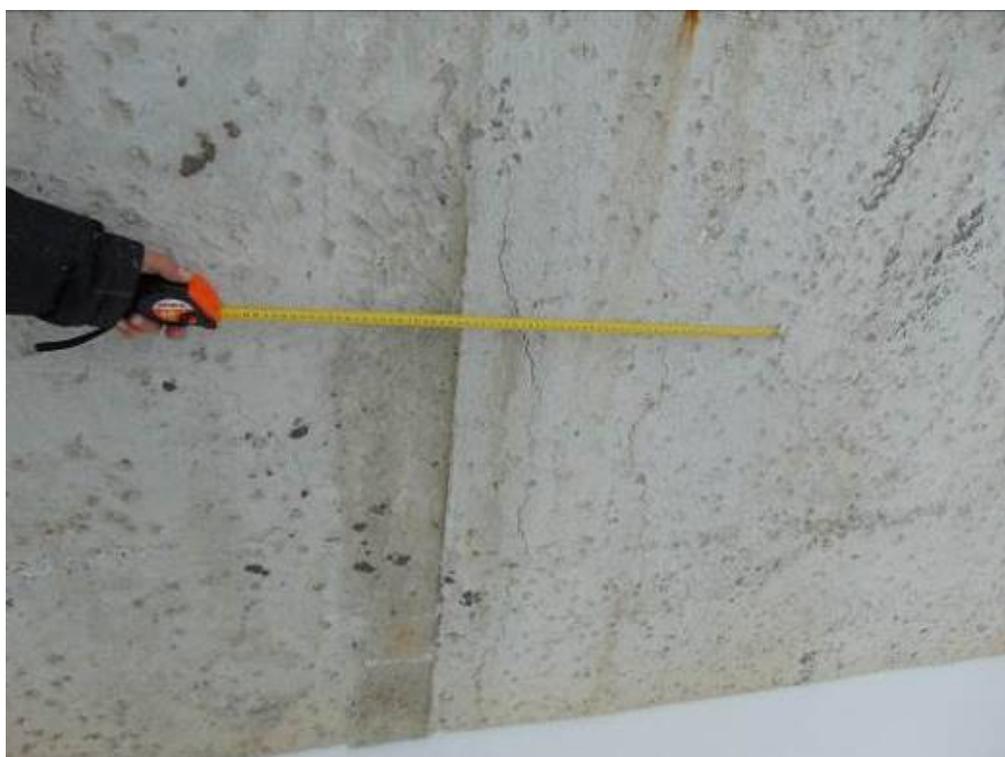
Фото 68. Множественные трещины шириной до 1мм на поверхности бетона цокольной стены. Вид со стороны улицы.

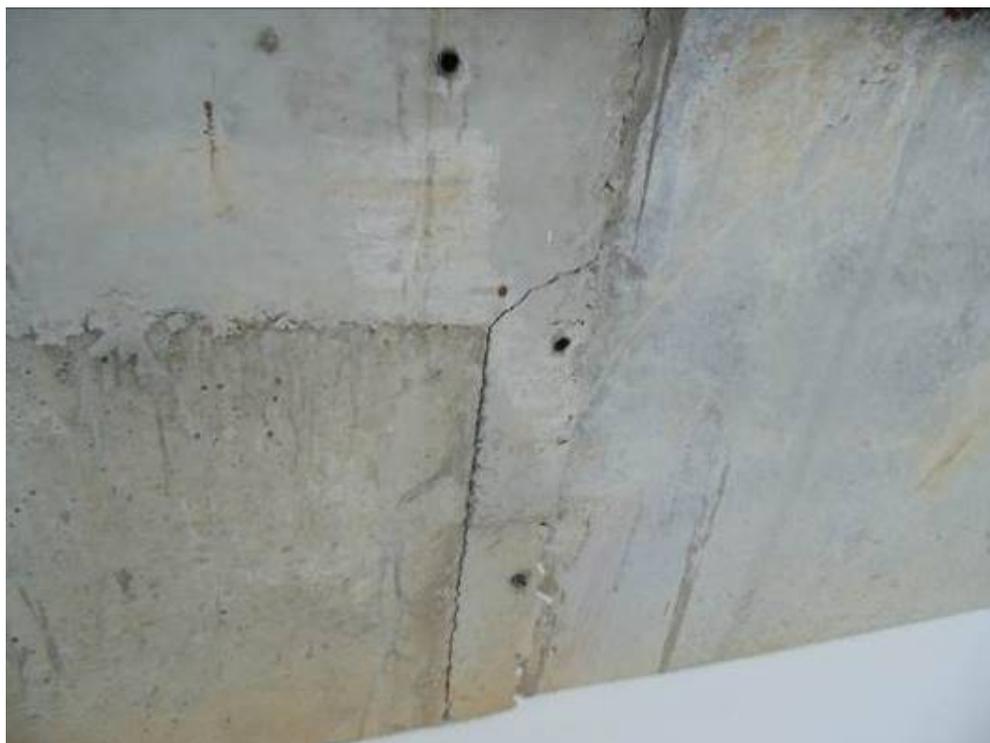
Фото 69. Трещина шириной до 5мм на участке примыкания цокольной стены к подколонной части фундамента под колонну. Также видна косая трещина шириной до 3мм по цокольной стен от угла ростверка

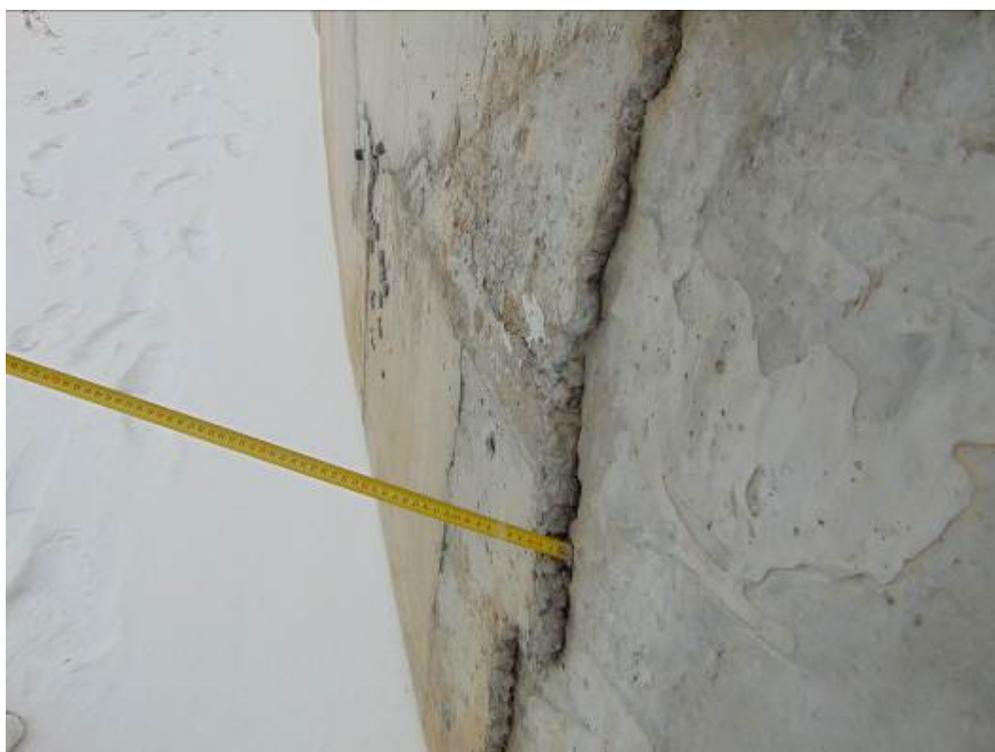
Фото 70. Деформации цокольной стены на участке примыкания к подколонной части фундамента. Вид со стороны улицы.

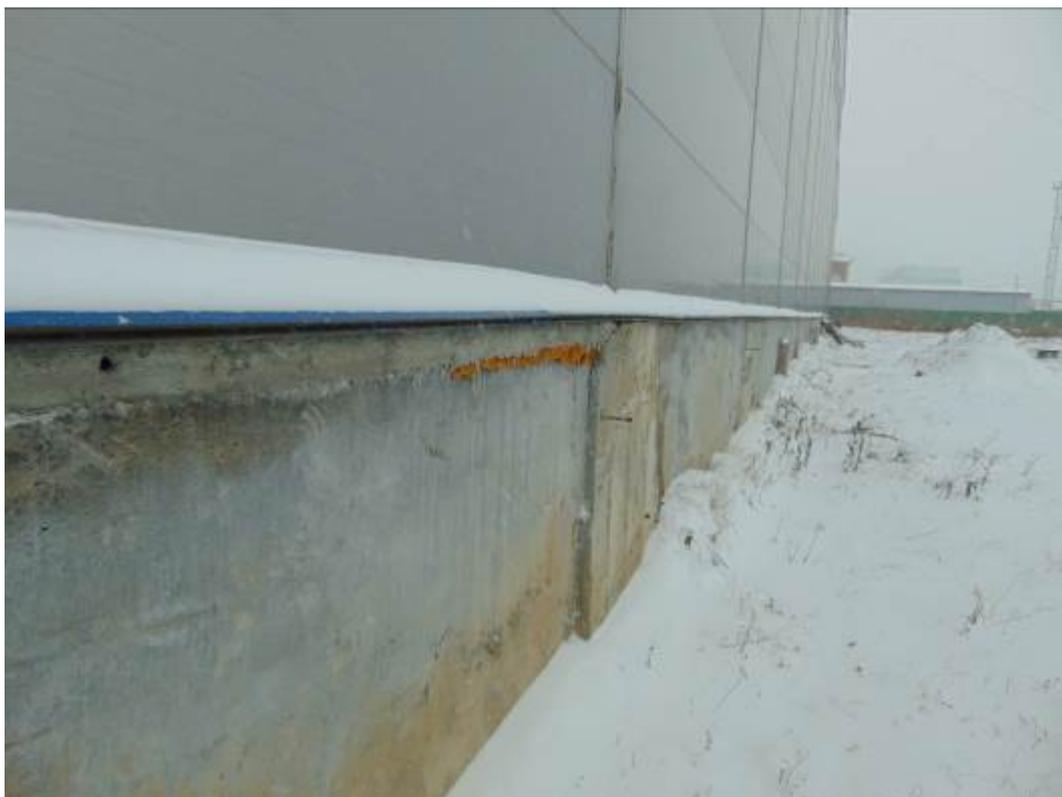
Фото 71. Сквозная трещина в цокольной стене заполнена монтажной пеной. Вид со стороны улицы.

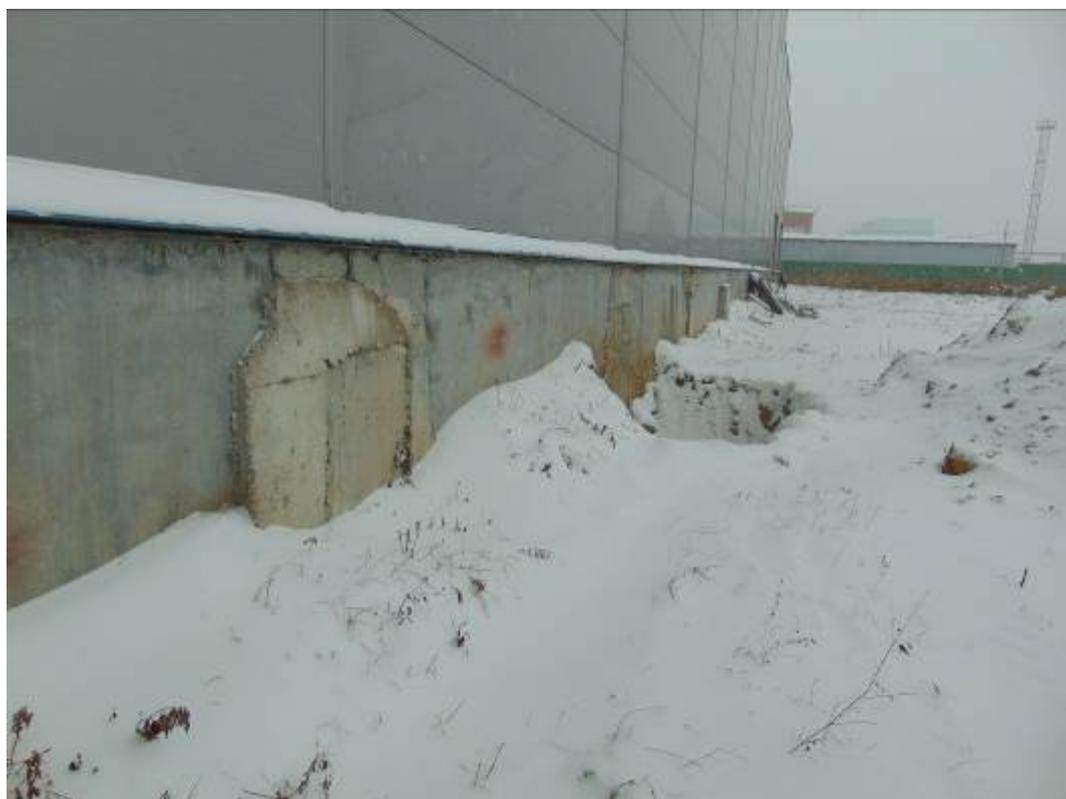
Фото 72. Деформации цокольной стены на участке примыкания к подколонной части фундамента. Вид со стороны улицы.

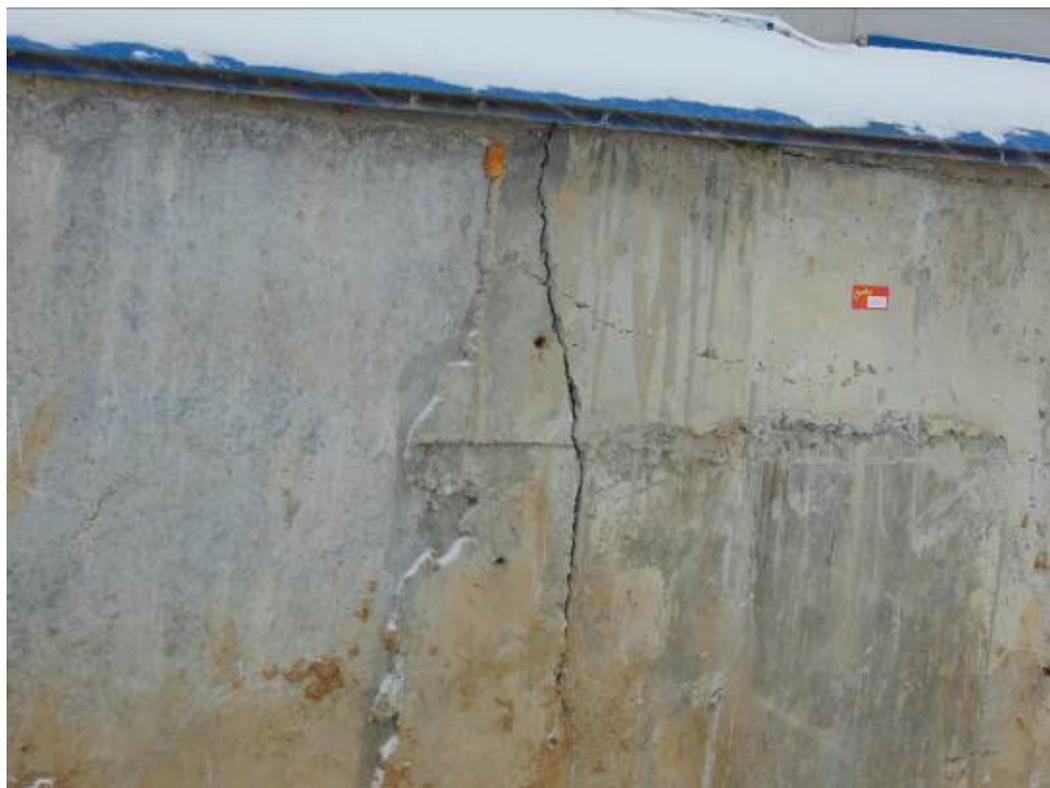
Фото 73. Трещина в цокольной стене, также видны раковины и монтажная пена.

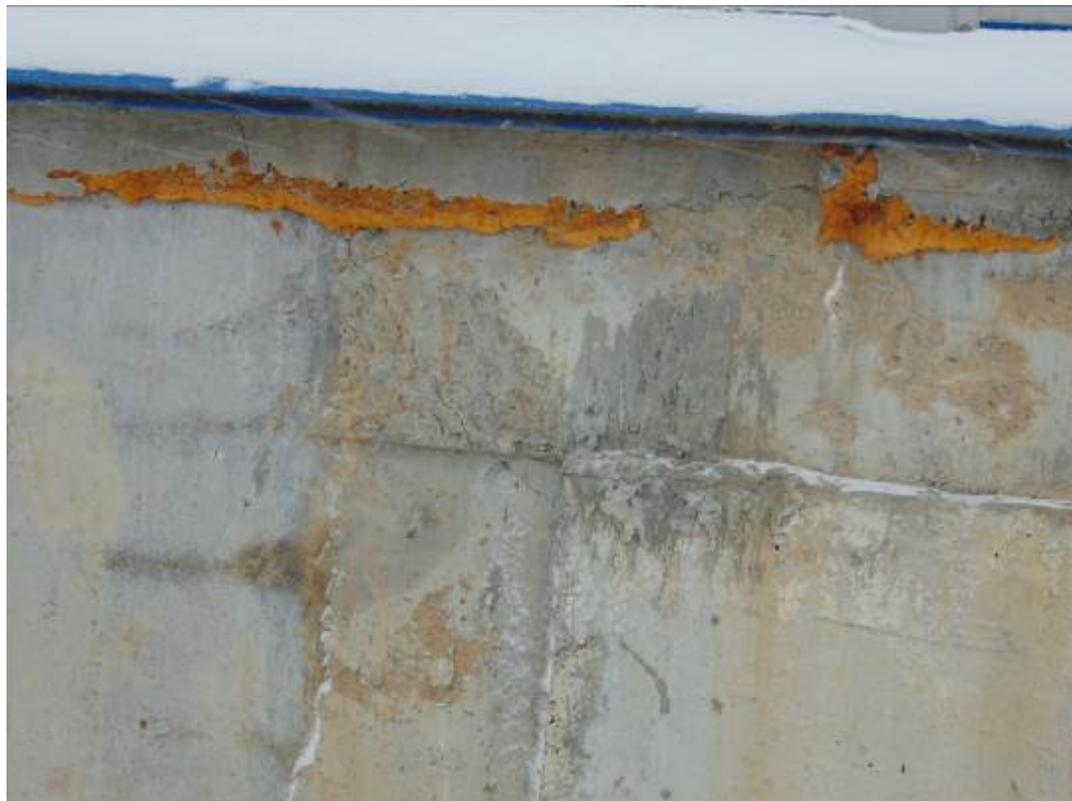
Фото 74. Сквозная трещина в цокольной стене заполнена монтажной пеной.

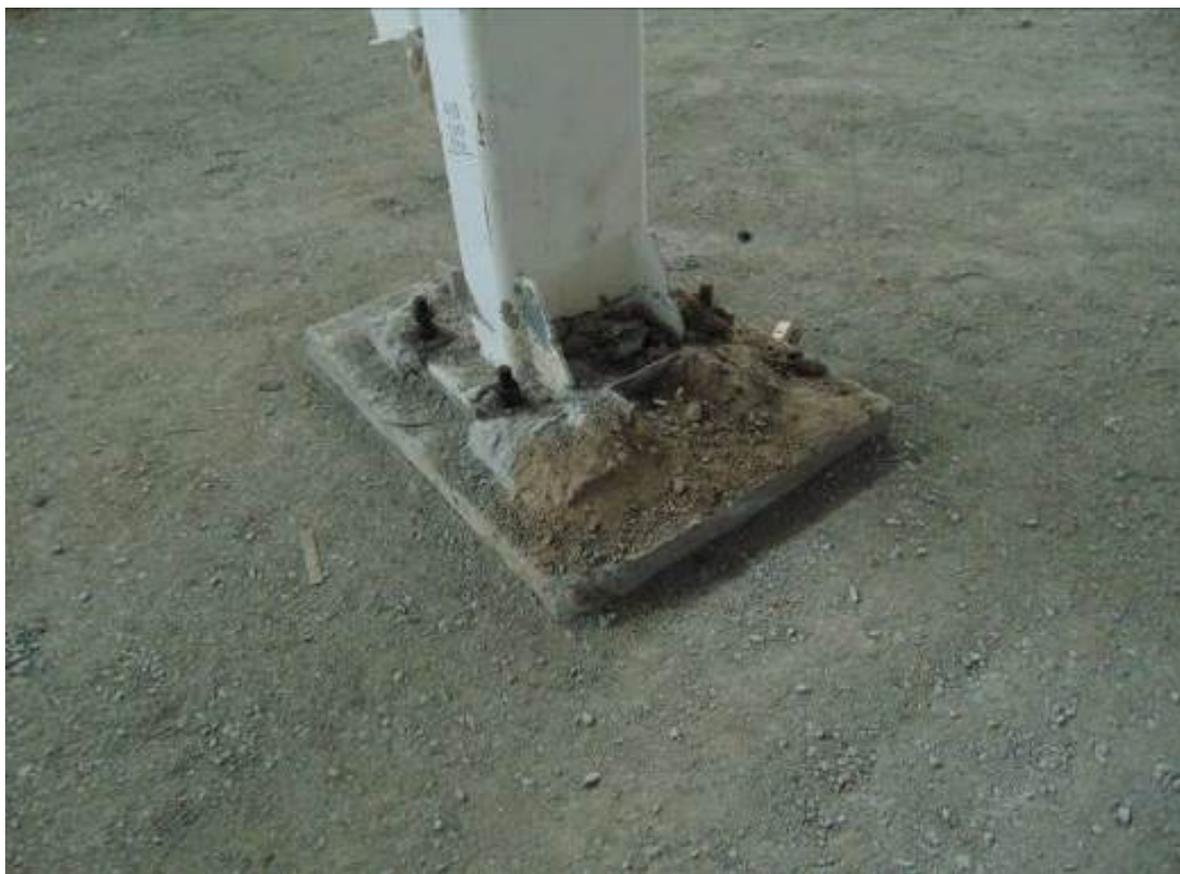
Фото 75. Узел опирания колонны на фундамент.  
Видна коррозия анкеров и гаек. Повреждено окрасочное (антикоррозийное) покрытие колонны.

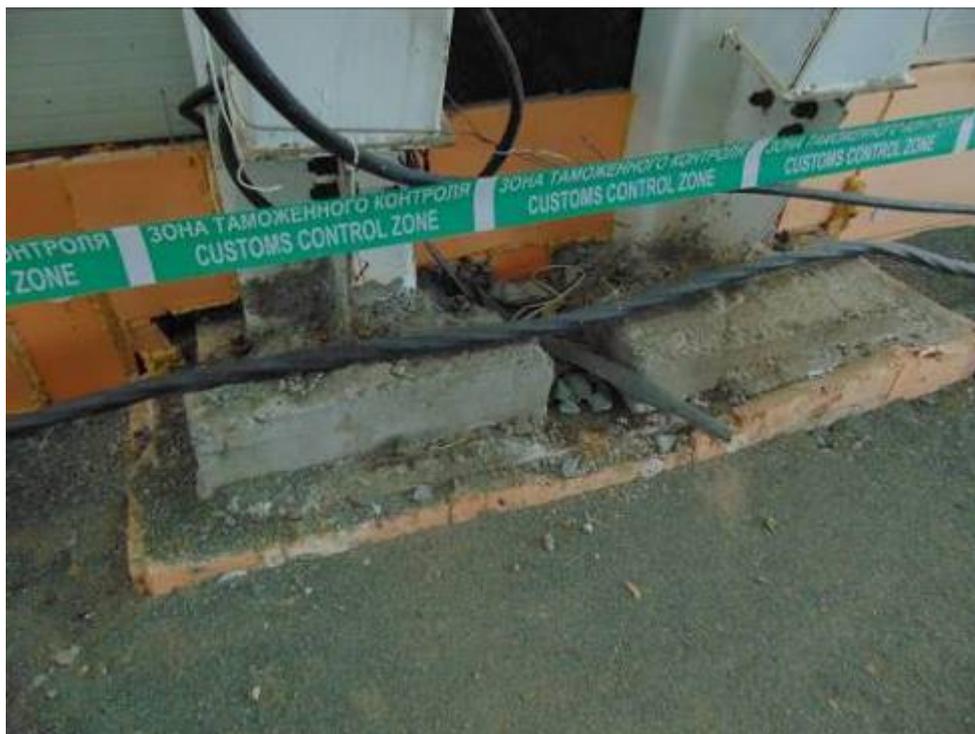
Фото 78. Узел опирания колонны на фундамент на участке температурного шва. Повреждено окрасочное (антикоррозийное) покрытие колонны.

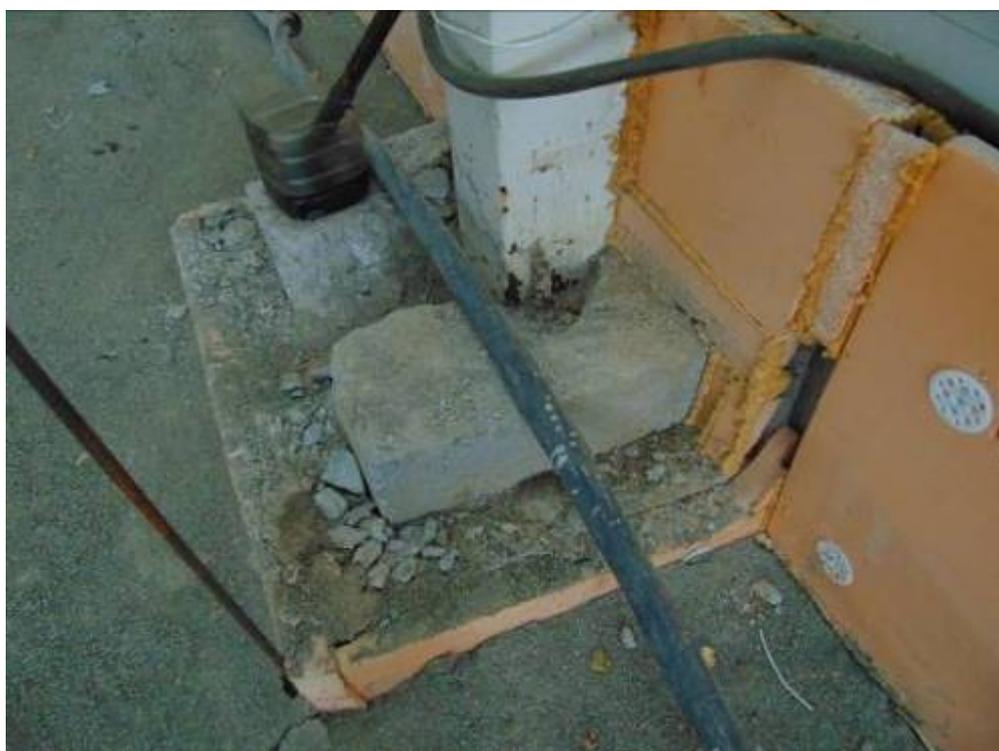
Фото 79. Узел опирания колонны на фундамент. Окрасочное (антикоррозийное) покрытие колонны повреждено.

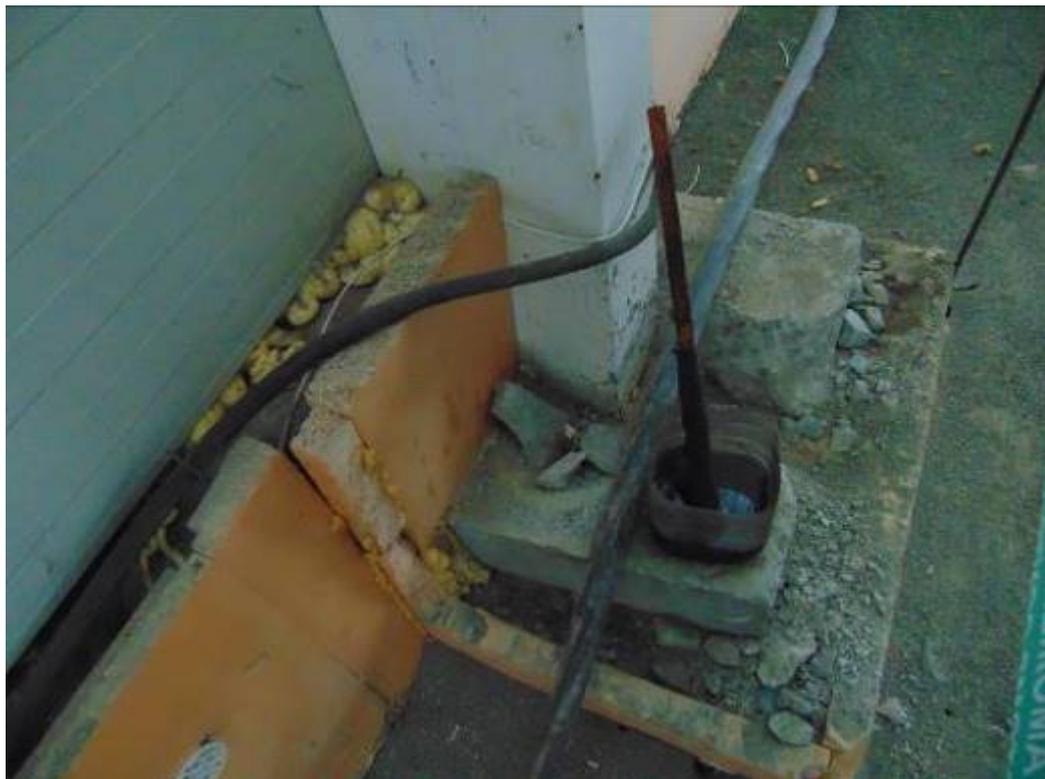
Фото 80. Узел опирания колонны на фундамент.  
Окрасочное (антикоррозийное) покрытие колонны повреждено.

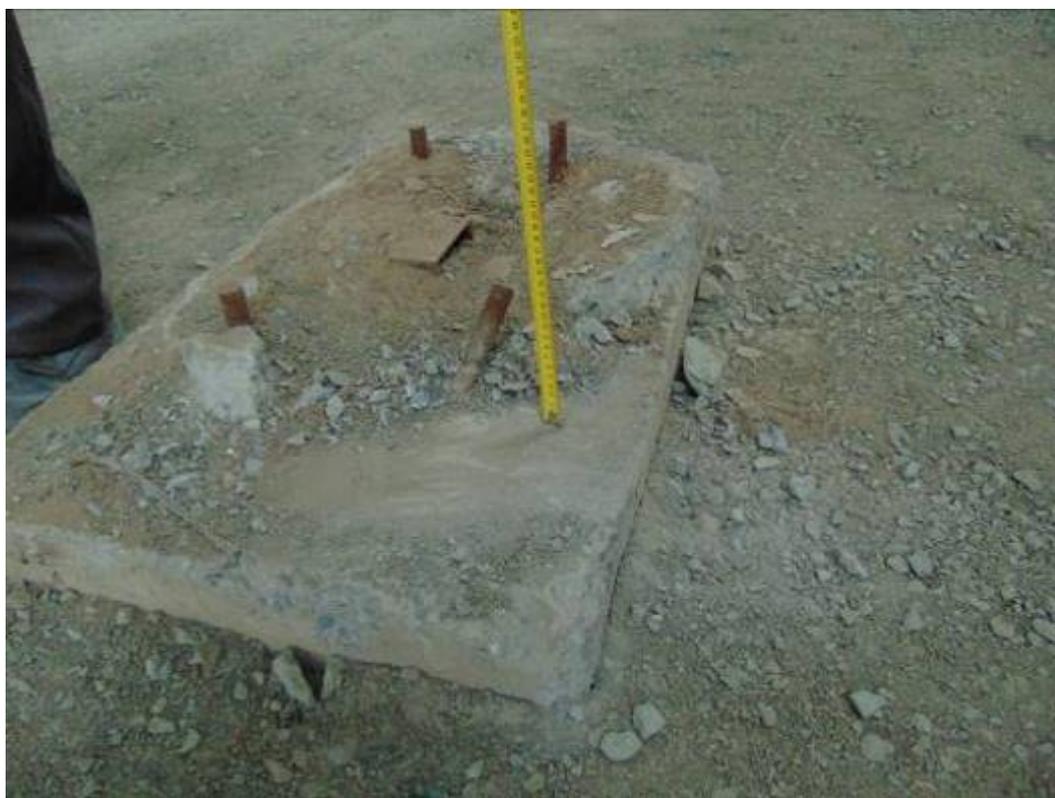
Фото 81. Опорная база колонны фахверка.  
Анкера деформированы и поражены коррозией. Монтаж колонн не выполнен.

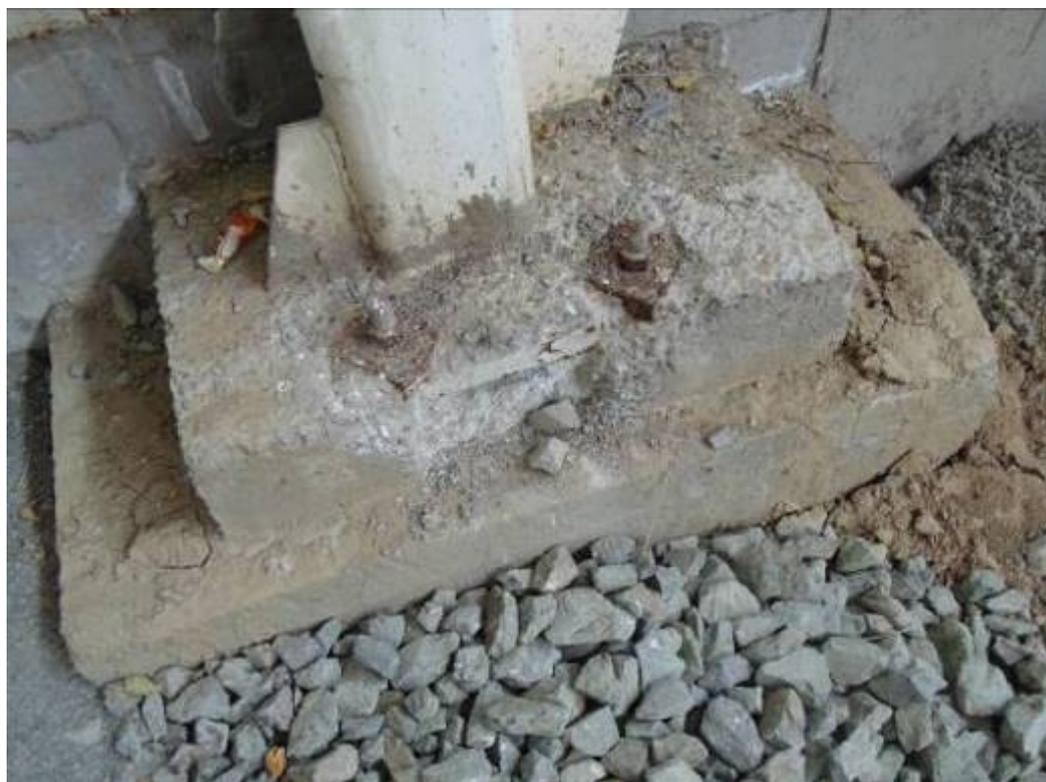
Фото 97. Узел опирания колонны на фундамент.

Шайбы установлены с нарушением требований проектной документации (не приварены к опорной плите колонны (см. рис. 2)). Отсутствует антикоррозийное покрытие анкеров, шайб и гаек.

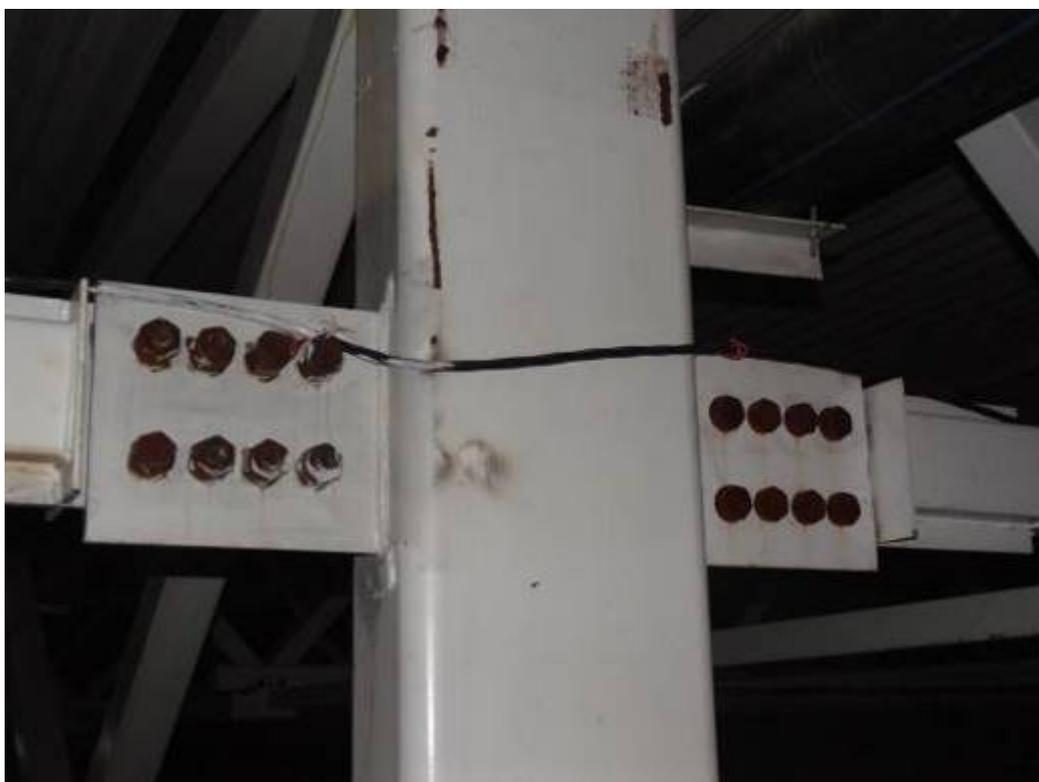
Фото 103. Узел соединения ферм с колонной. Видны повреждения окрасочного покрытия колонны.

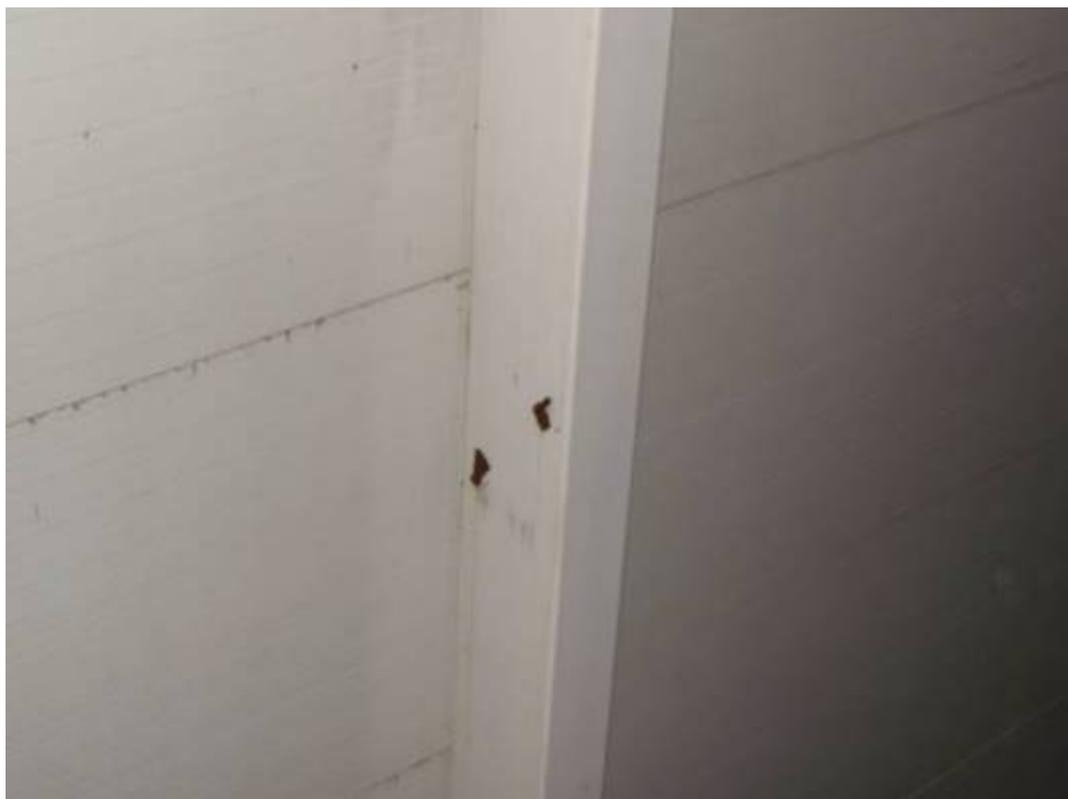
Фото 104. Повреждение окрасочного покрытия колонны. Видны следы коррозии.

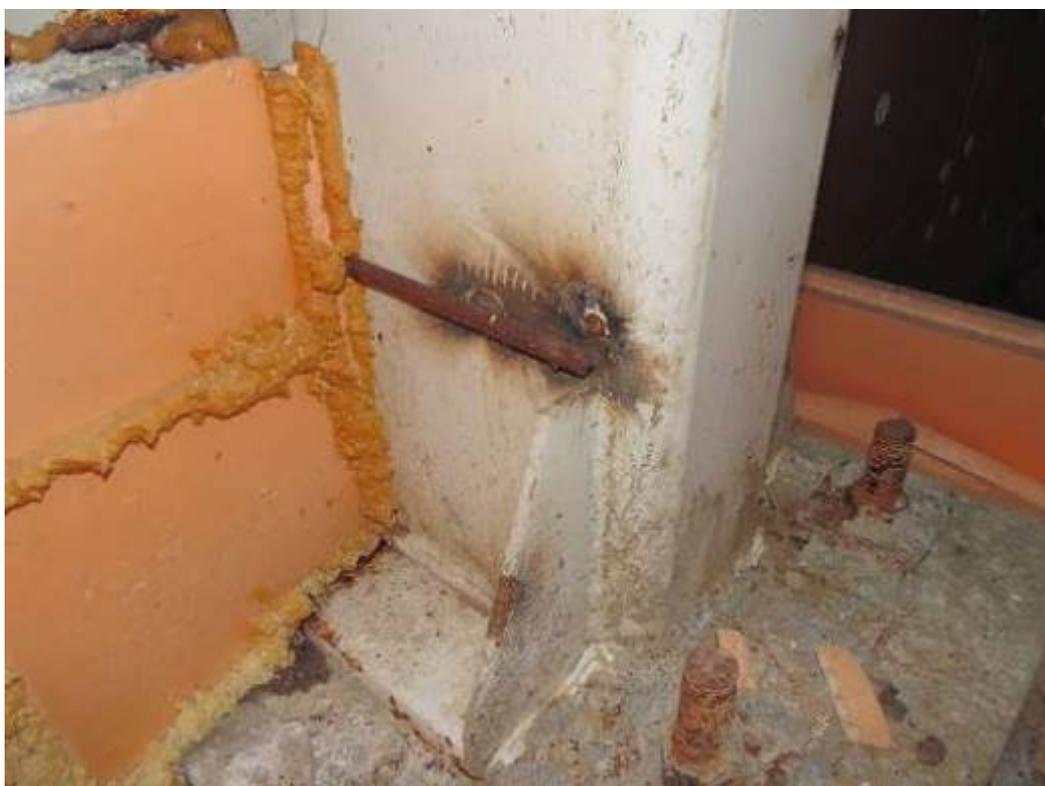
Фото 105. К колонне приварен металлический элемент. Сварные швы выполнены с нарушением строительных норм. Узел крепления выполнен без разработки проектного решения.

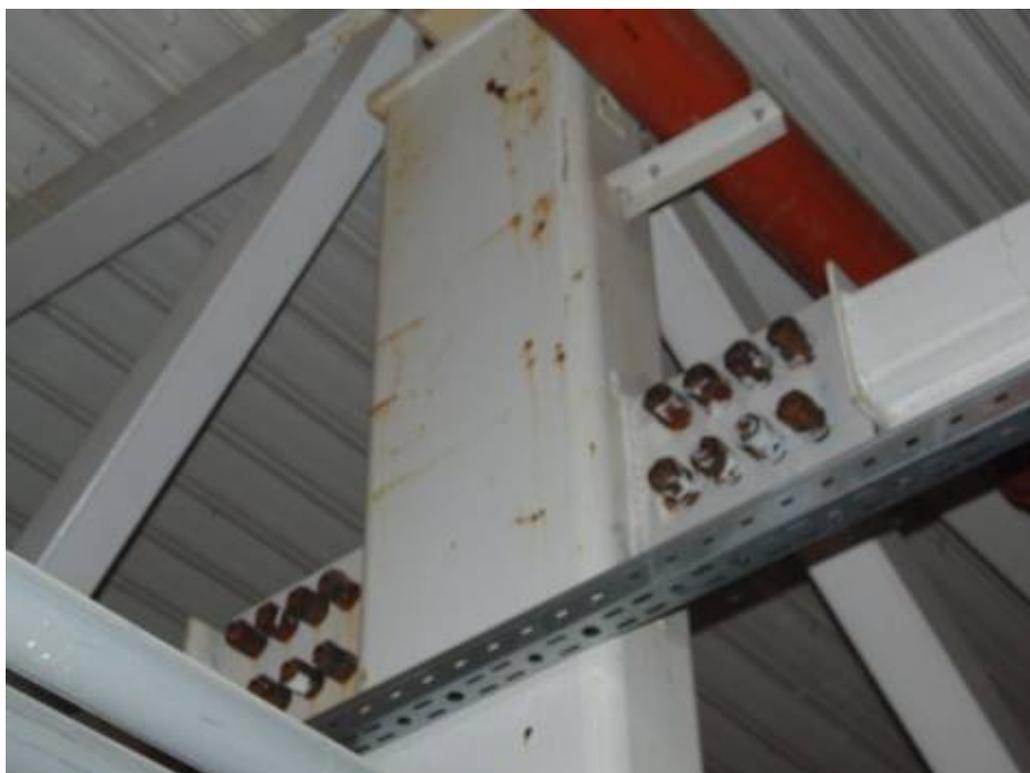
Фото 107. Крепление и опирание ферм к колонне. Видна коррозия и повреждение окрасочного покрытия колонны.

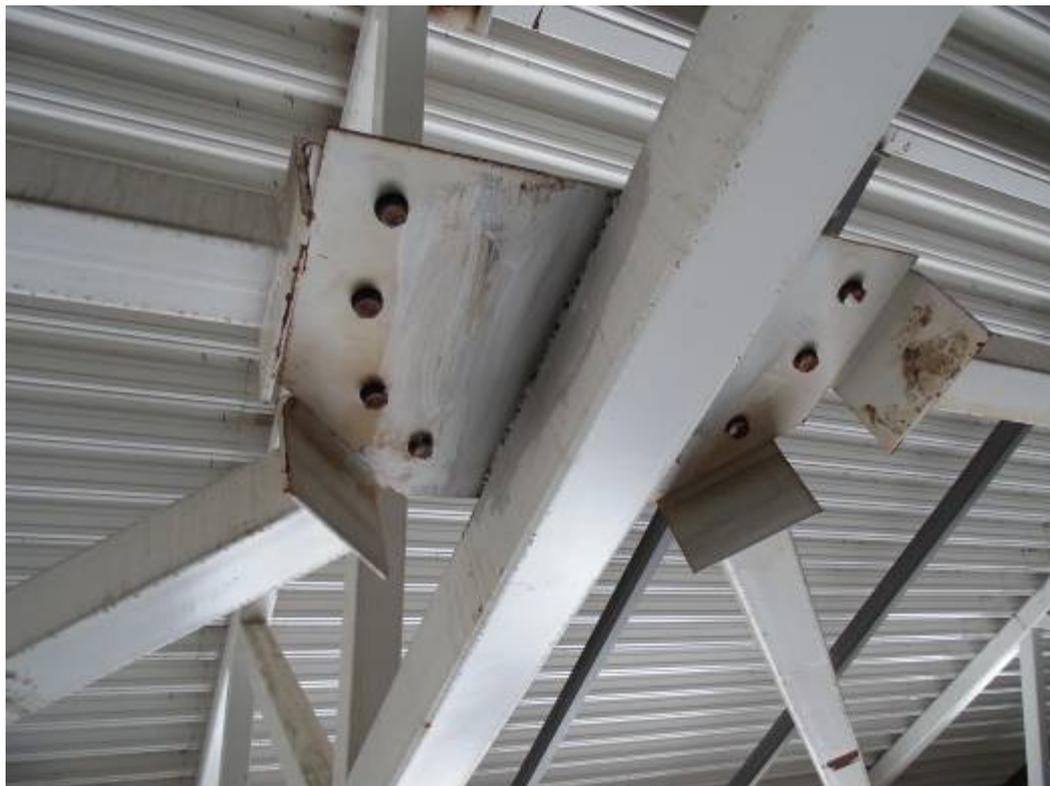
Фото 108. Узел соединения связей с фермой на участке в осях Ц-Э между осями 6-7. Окрасочное покрытие металлоконструкций повреждено, видны следы коррозии. Болты не обработаны антикоррозийным покрытием и поражены коррозией.

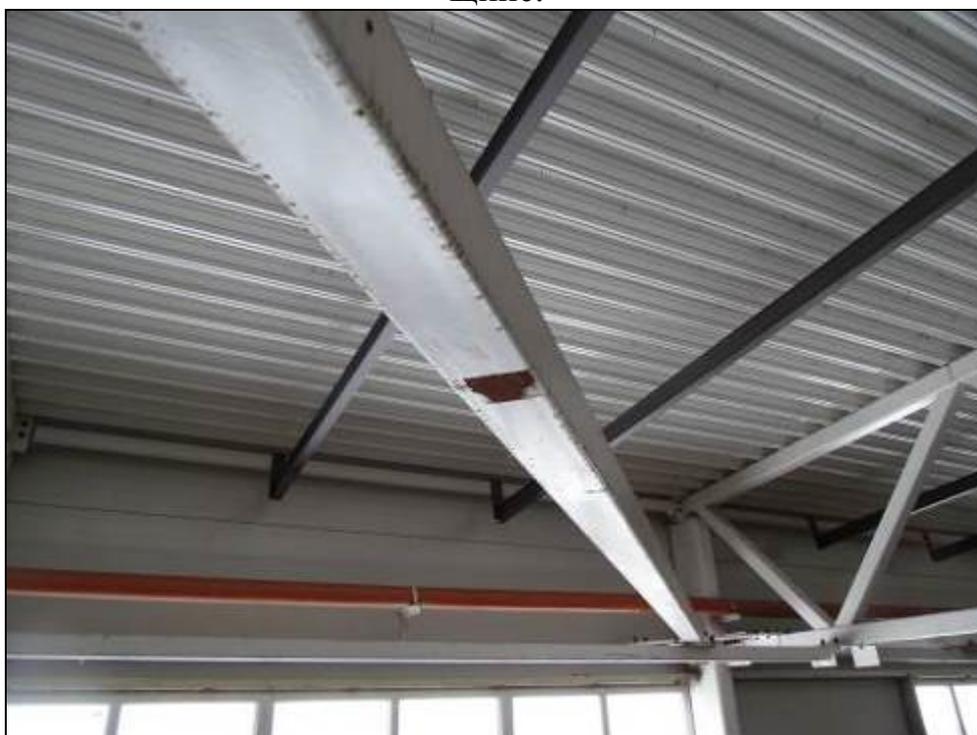
Фото 111. Повреждено окрасочное покрытие связи на участке в осях Ц-Э между осями 6-7.  
Видны следы коррозии.

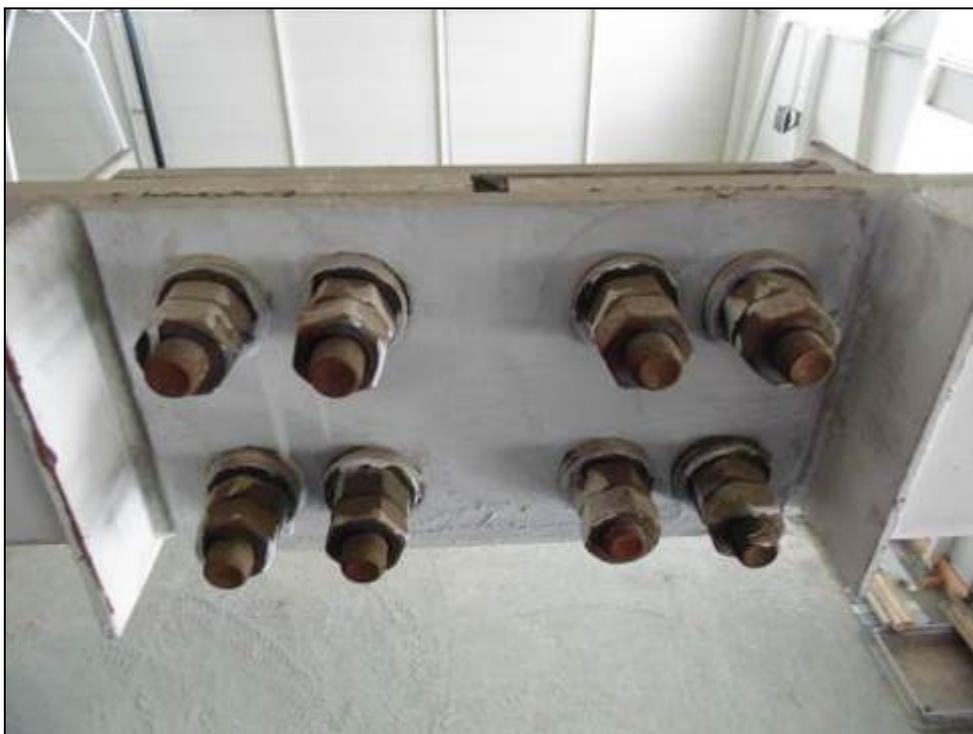
Фото 112. Болтовое соединение монтажных сегментов фермы на участке в осях Ц-Э между осями 6-7.  
Отсутствует антикоррозийное покрытие болтов, гаек и шайб.
