## **ЭКСПЕРТНОЕ ЗАКЛЮЧЕНИЕ**

по результатам оценки технического состояния строительных конструкций  
здания расположенного по адресу:

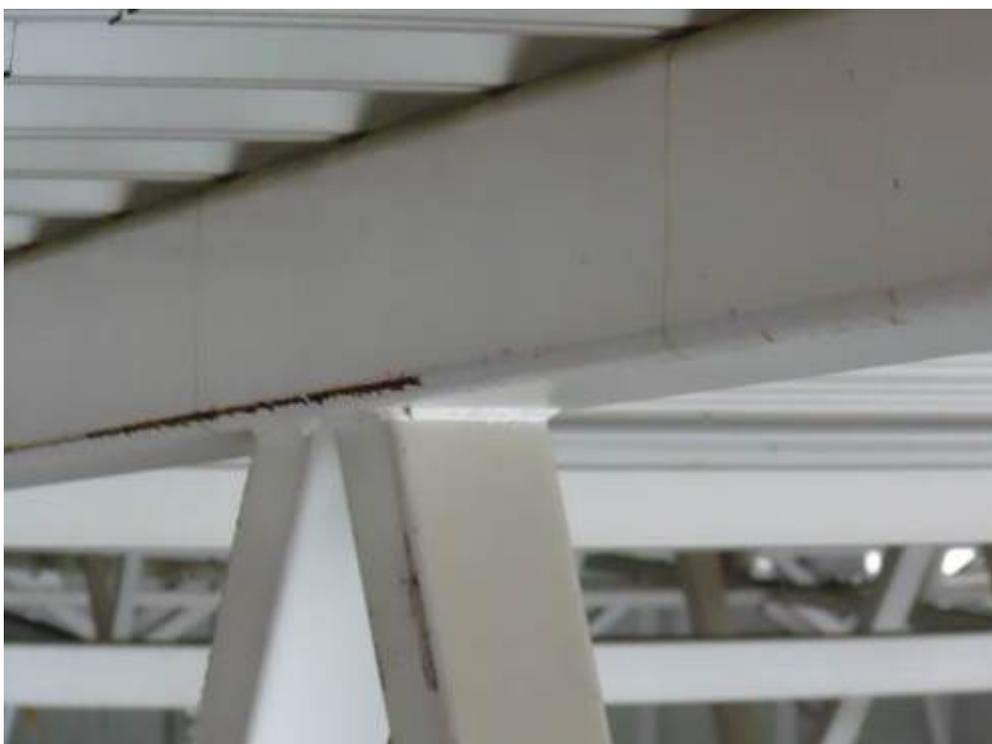
Фото 115. Соединение раскосов с верхним поясом фермы на участке в осях Ц-Э между осей 6-7.  
Повреждено окрасочное покрытие.

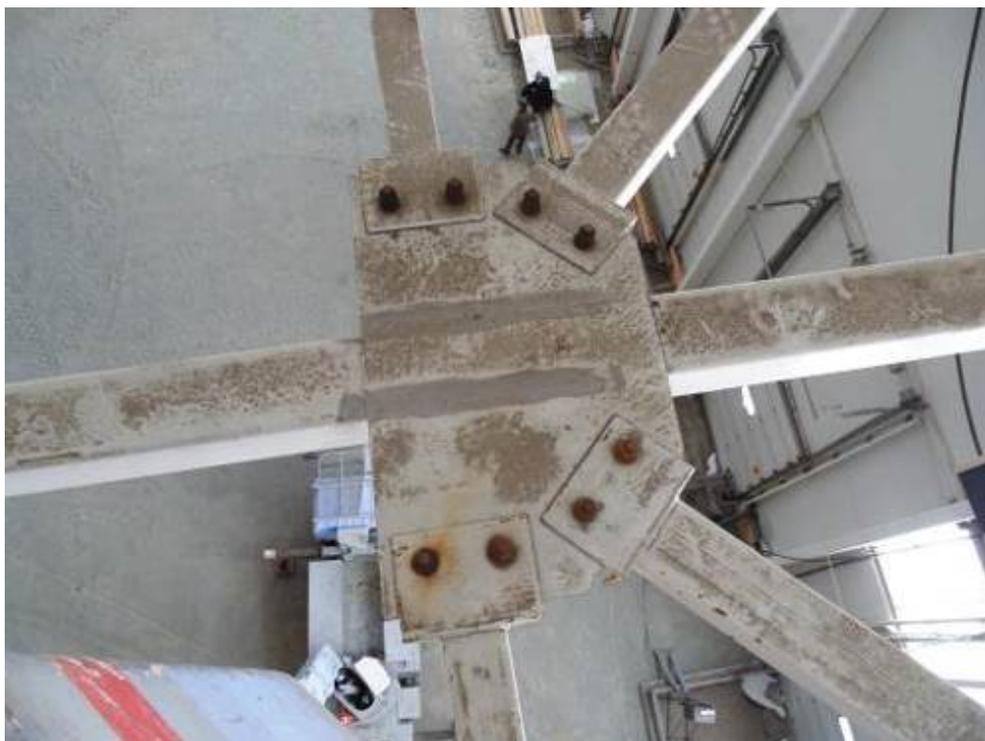
Фото 118. Узел крепления связей к нижнему поясу фермы на участке в осях Ц-Э между осями 6-7.  
Видна коррозия монтажных болтов.

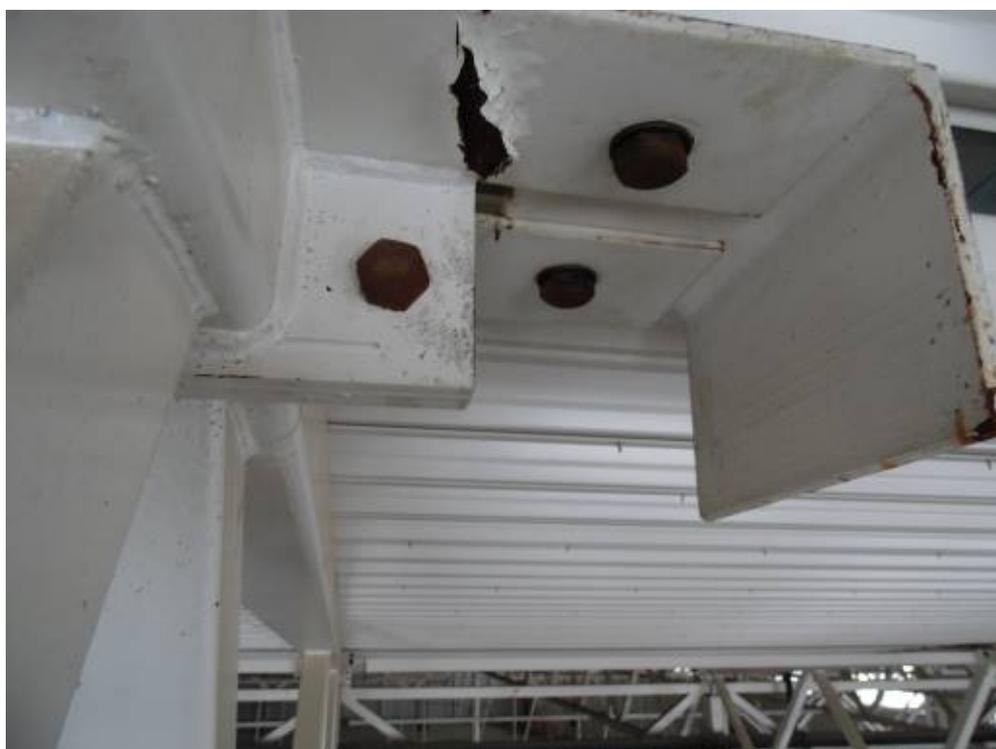
Фото 119. Узел соединения монтажных сегментов фермы на участке в осях Ц-Э между осями 1-3. Окрасочное покрытие повреждено. Монтажные болты не обработаны антикоррозийным составом.

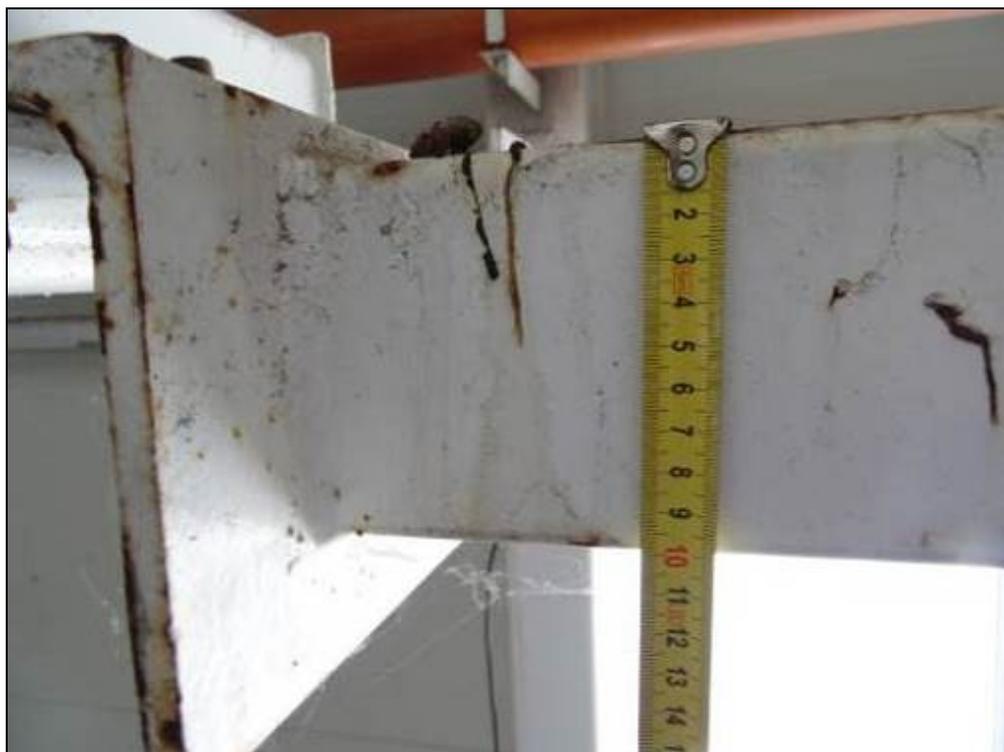
Фото 122. Окрасочное покрытие повреждено на участке в осях Ц-Э между осей 1-3. Видны следы коррозии.

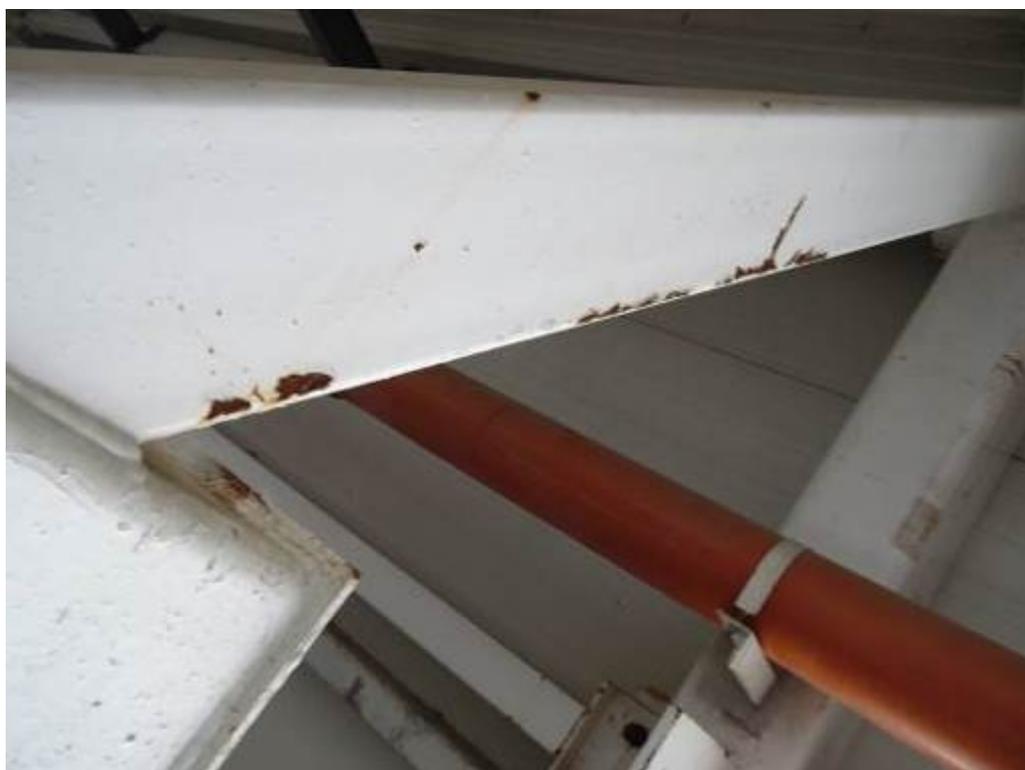
Фото 123. Окрасочное покрытие повреждено на участке в осях Ц-Э между осей 1-3. Видны следы коррозии.

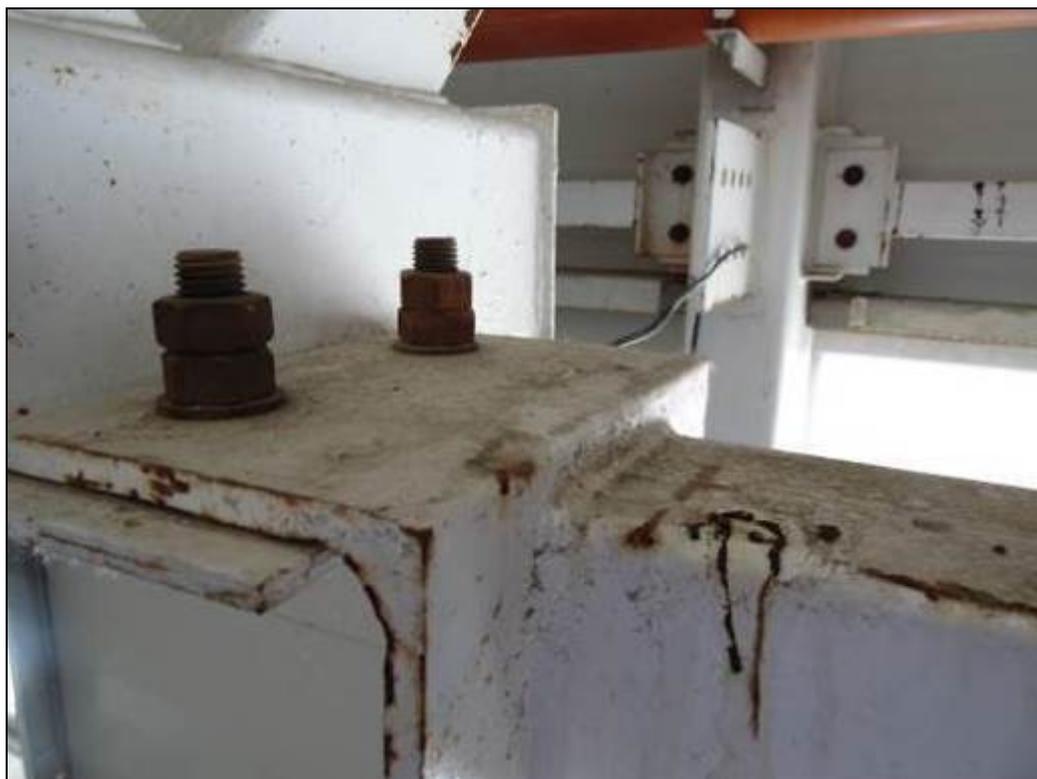
Фото 124. Окрасочное покрытие повреждено на участке в осях Ц-Э между осей 1-3. Видны следы коррозии. Болты гайки и шайба не обработаны антикоррозийным составом.

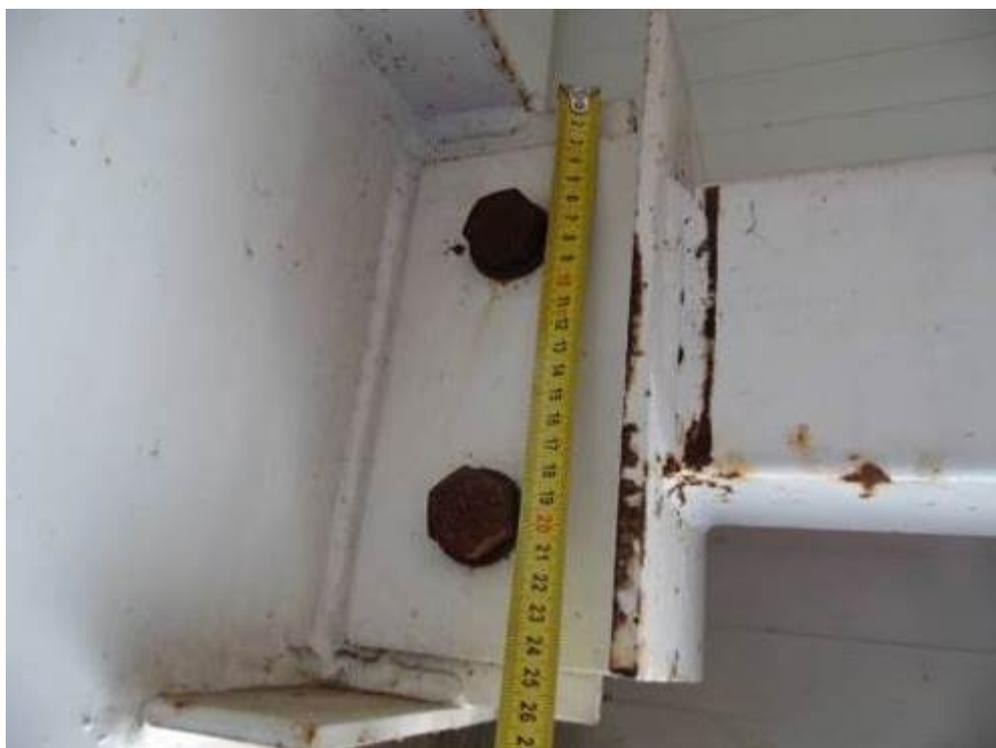
Фото 125. Окрасочное покрытие повреждено на участке в осях Ц-Э между осей 1-3. Видны следы коррозии. Болты гайки и шайба не обработаны антикоррозийным составом.

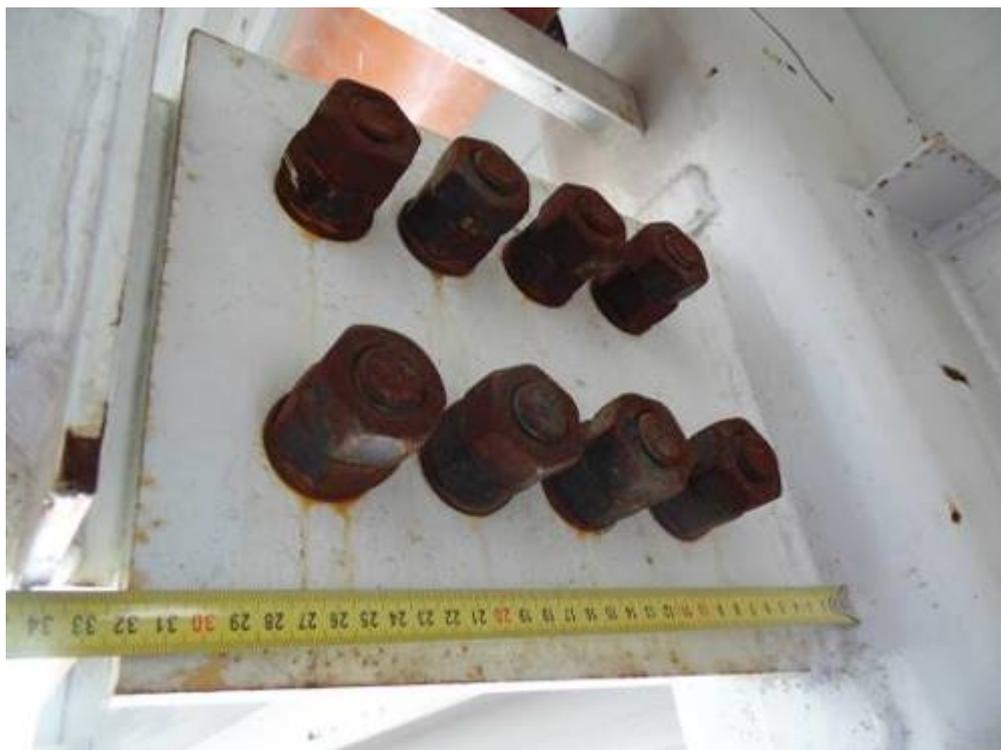
Фото 130. Крепление фермы к колонне на участке в осях Ц-Э между осей 1-3. Болты, гайки и шайбы не обработаны антикоррозийным составом.

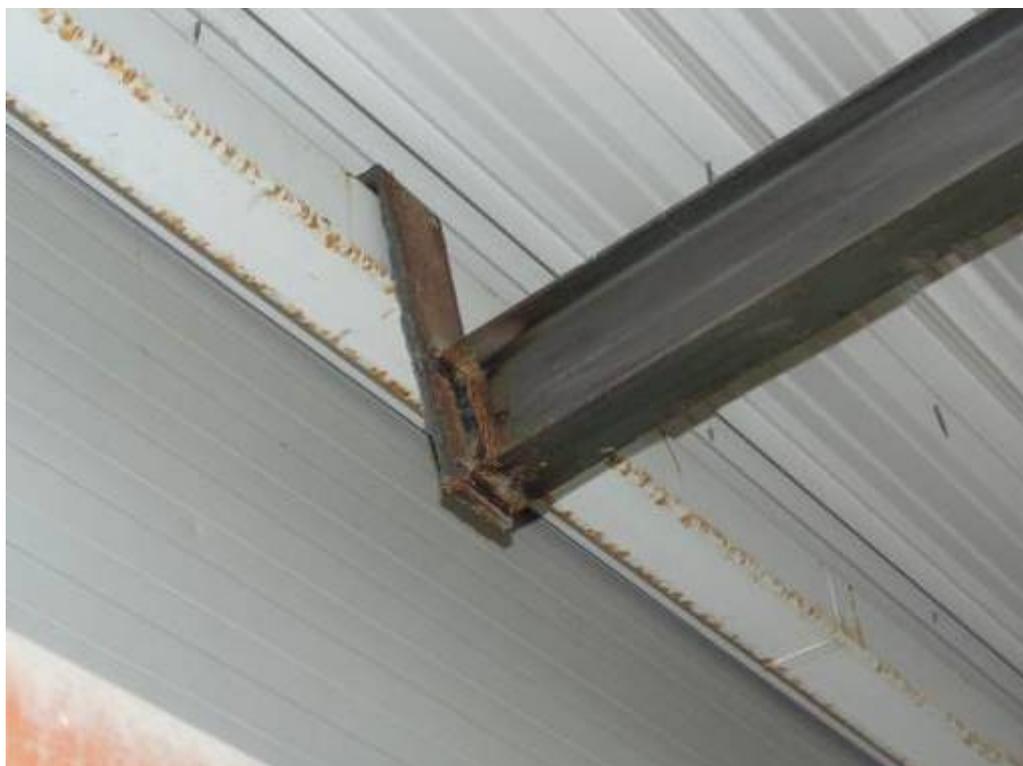
Фото 131. Конструктивный элемент на участке в осях Ц-Э между осей 1-3 выполнен не по проекту. Конструктивный элемент ни как не закреплен к несущим конструкциям кровли. Низкое качество сварного соединения (видны прожоги металла). Отсутствует антикоррозийное покрытие.

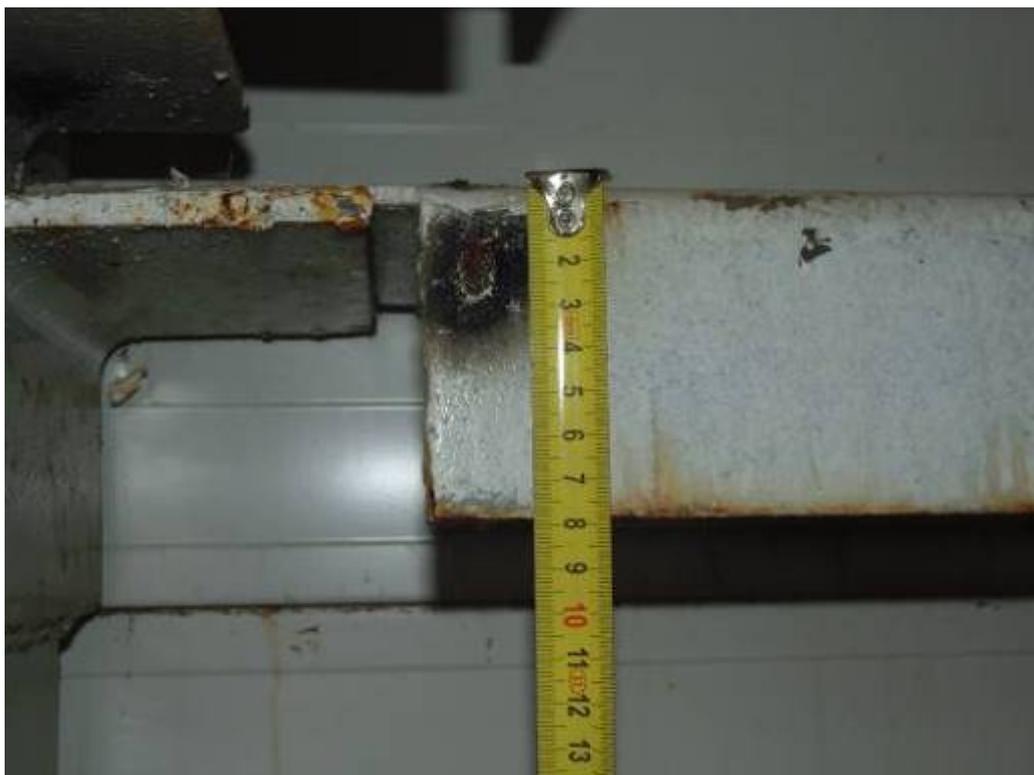
Фото 132. Узел крепления прогона к колонне на участке в осях Ц-Э между осей 1-3. Видны повреждения окрасочного покрытия, а также следы коррозии.

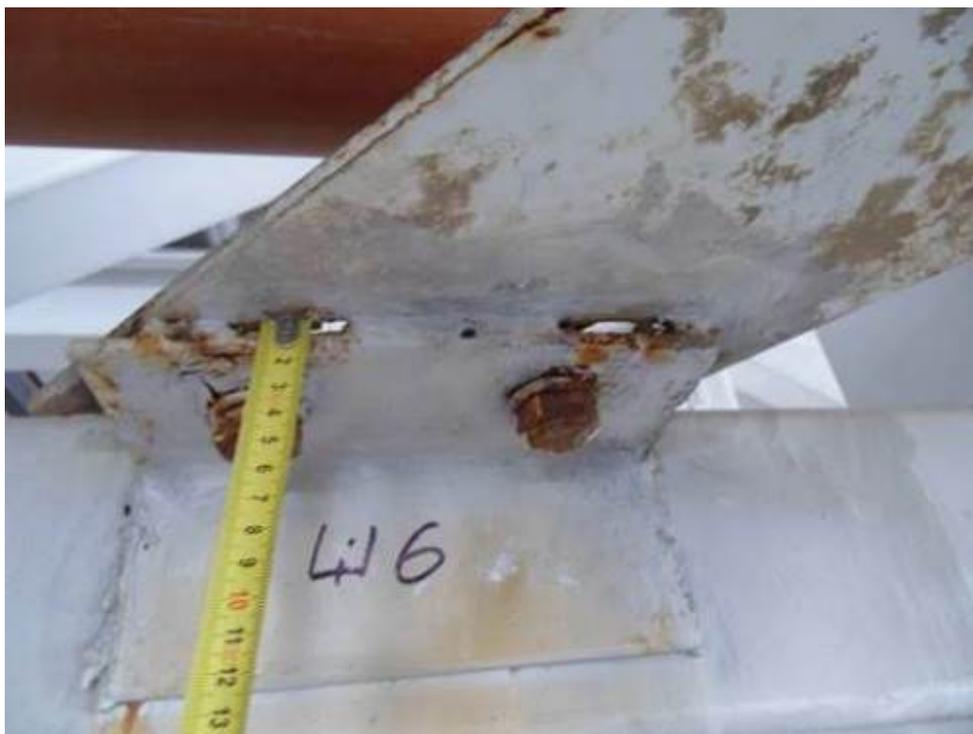
Фото 134. Узел крепления связей на участке в осях П-О между осями 2-4. Узел выполнен не по проекту. Предпринята попытка усилить болтовое соединение дополнительным сварным швом. Качество сварных швов низкое. Деталь опирания (уголок) подготовлен «кустарно». Видны следы коррозии. Болты, гайки и шайбы не обработаны антикоррозийным составом.

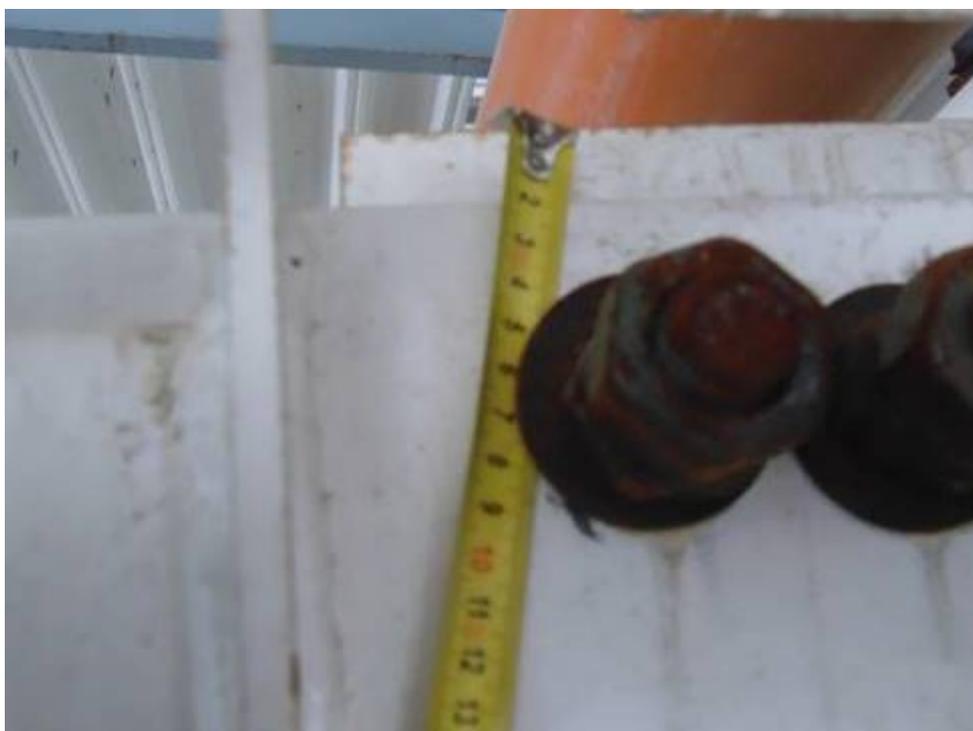
Фото 139. Узел крепления монтажных сегментов фермы на участке в осях П-О между осями 2-4.

Болтовое соединение не затянуто. Болты, гайки и шайбы не обработаны антикоррозийным составом.

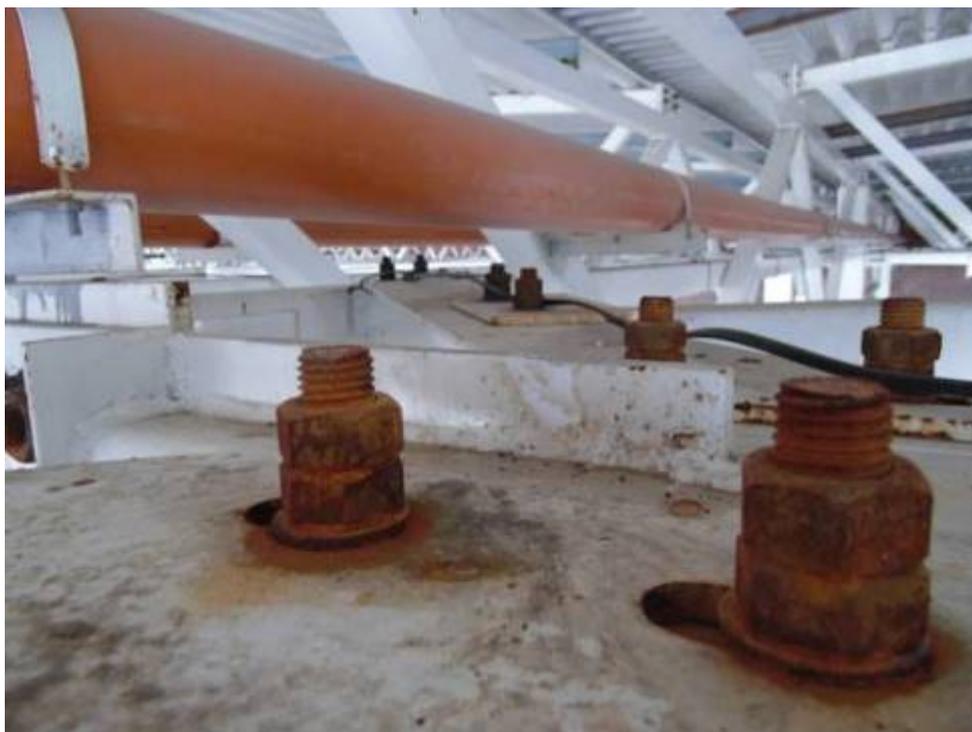
Фото 142. Узел крепления связей на участке в осях К-М между осей 1-3. Элементы болтовых соединений не обработаны антикоррозийным составом.

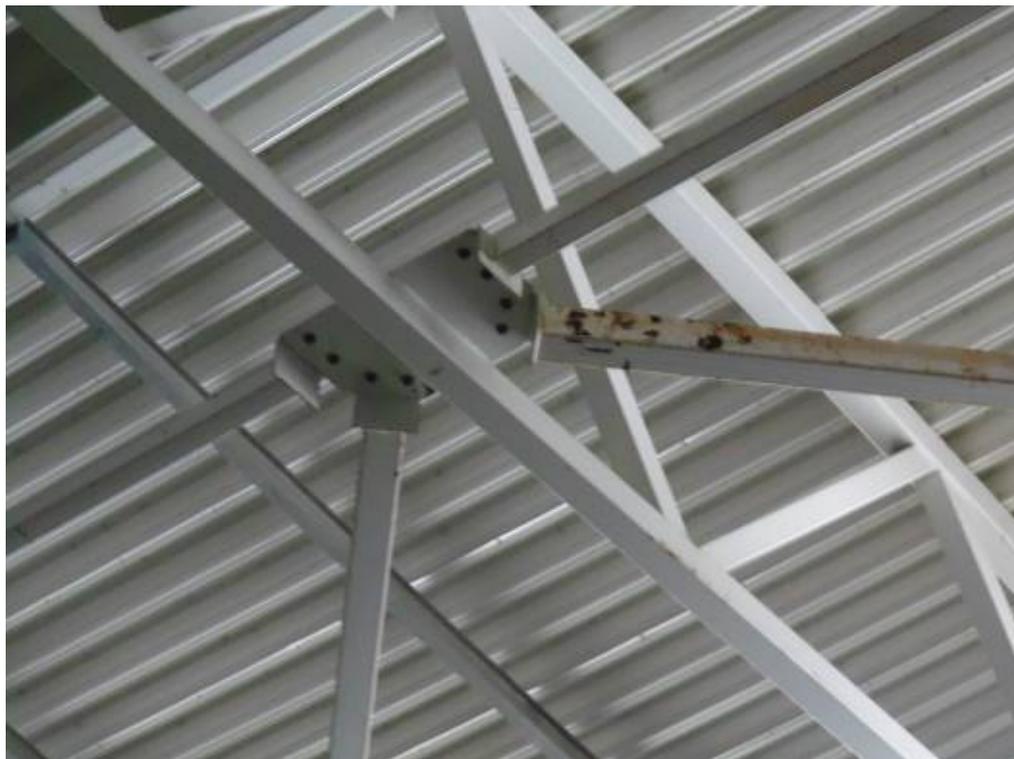
Фото 146. Повреждено окрасочное покрытие связи на участке в осях П-О между осями 2-4. Видны следы коррозии.

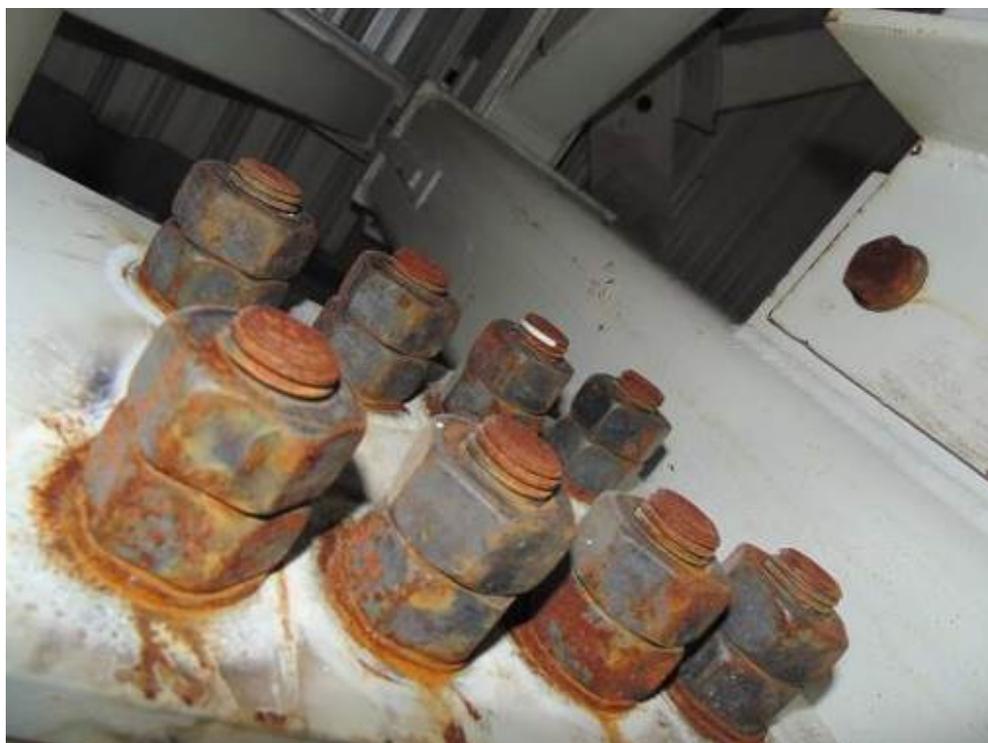
Фото 147. Узел крепления фермы к колонне на участке в осях К-М между осями 1-3.

Болты, гайки и шайбы не обработаны антикоррозийным составом.

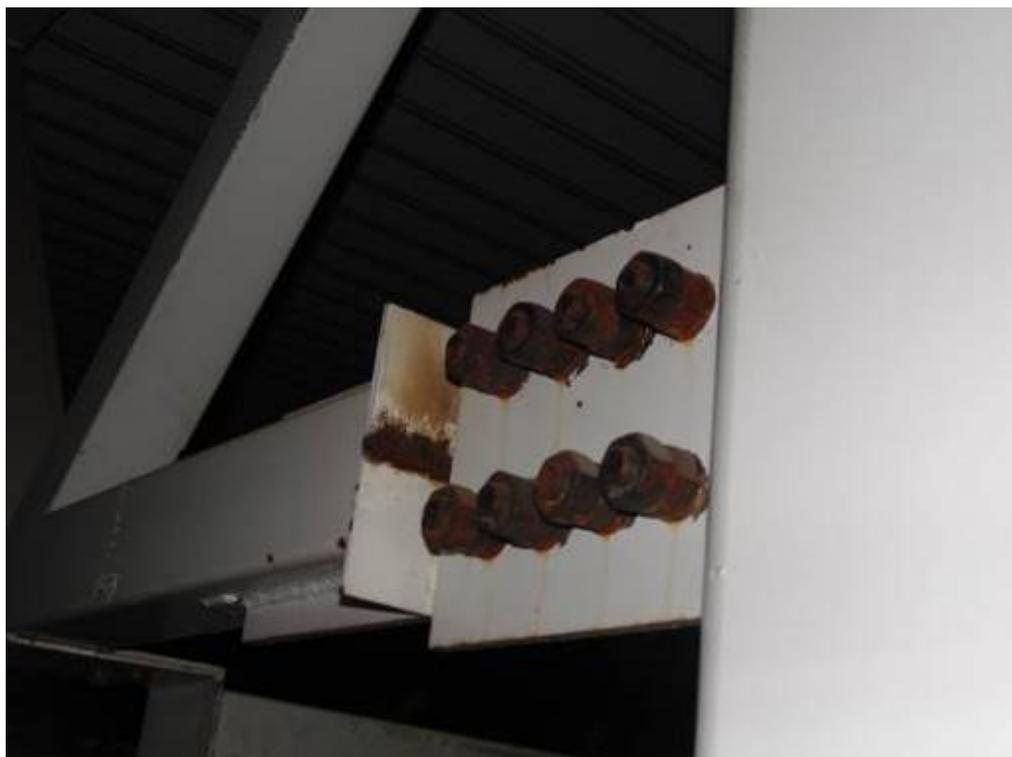
Фото 148. Узел крепления фермы к колонне на участке в осях Г-ЕМ между осей 2-4.

Болты, гайки и шайбы не обработаны антикоррозийным составом.

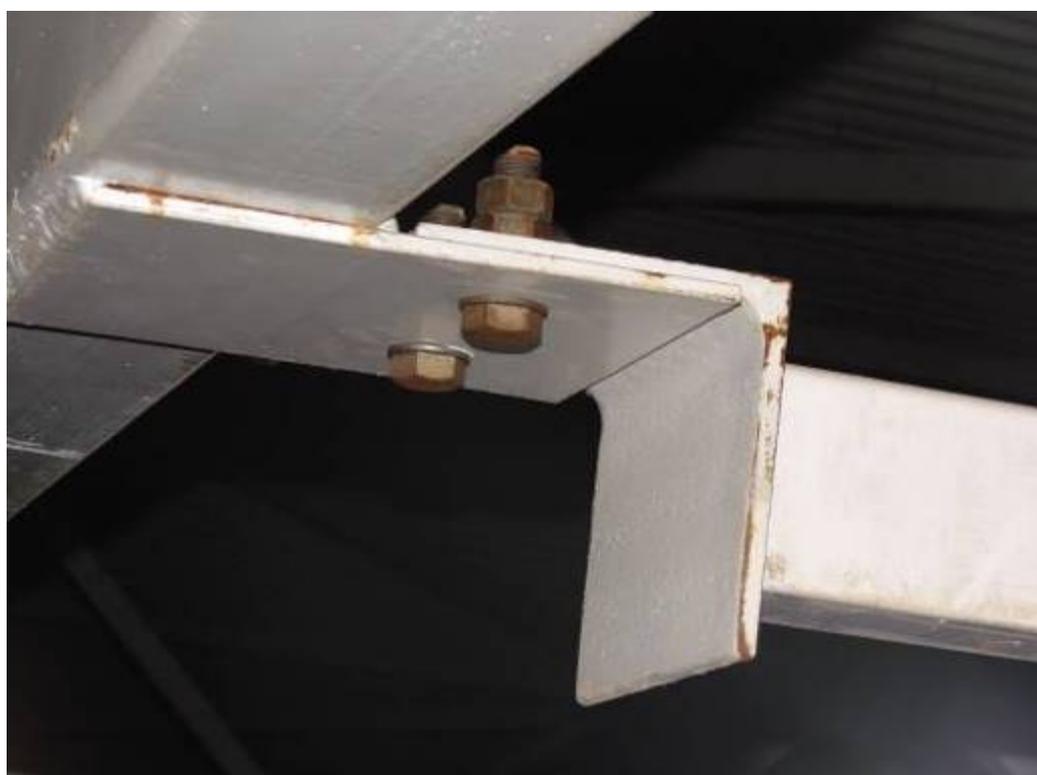
Фото 149. Узел крепления связи к колонне на участке в осях Г-Е между осей 2-4.  
Повреждено окрасочное покрытие.

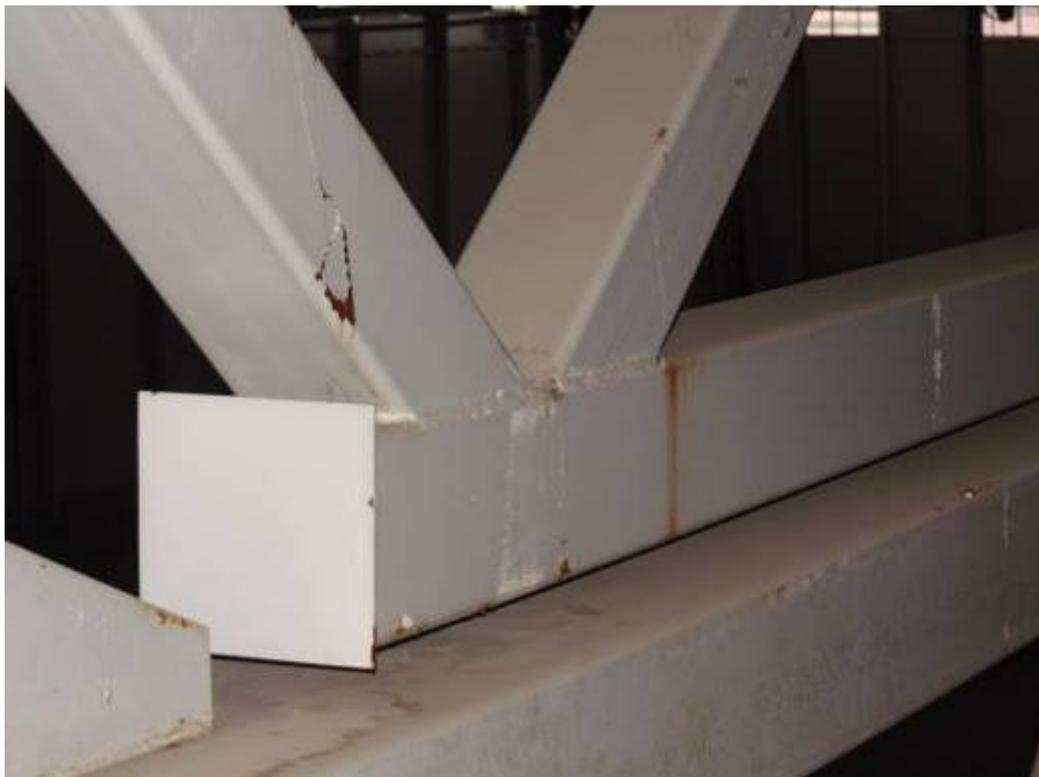
Фото 150. Подстропильная ферма на участке в осях Г-Е между осями 2-4.  
Повреждено окрасочное покрытие.

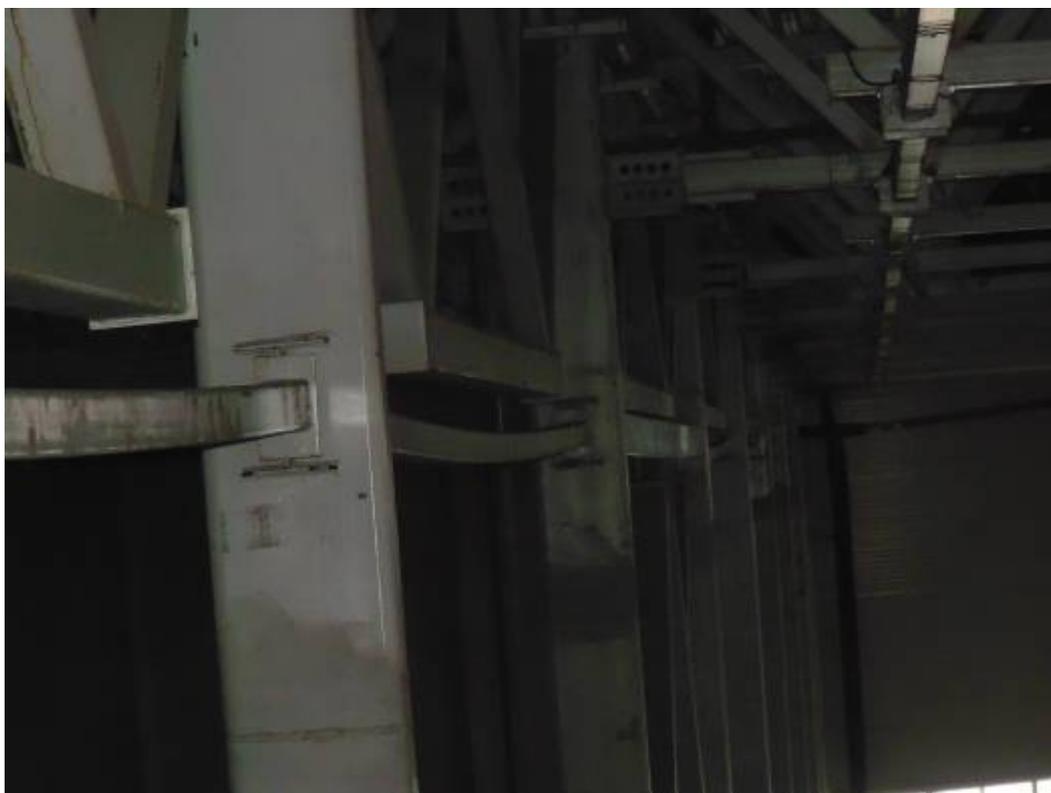
Фото 151. Продольные прогоны на участке в осях Г-Е между осями 2-4.  
Виден прогиб.

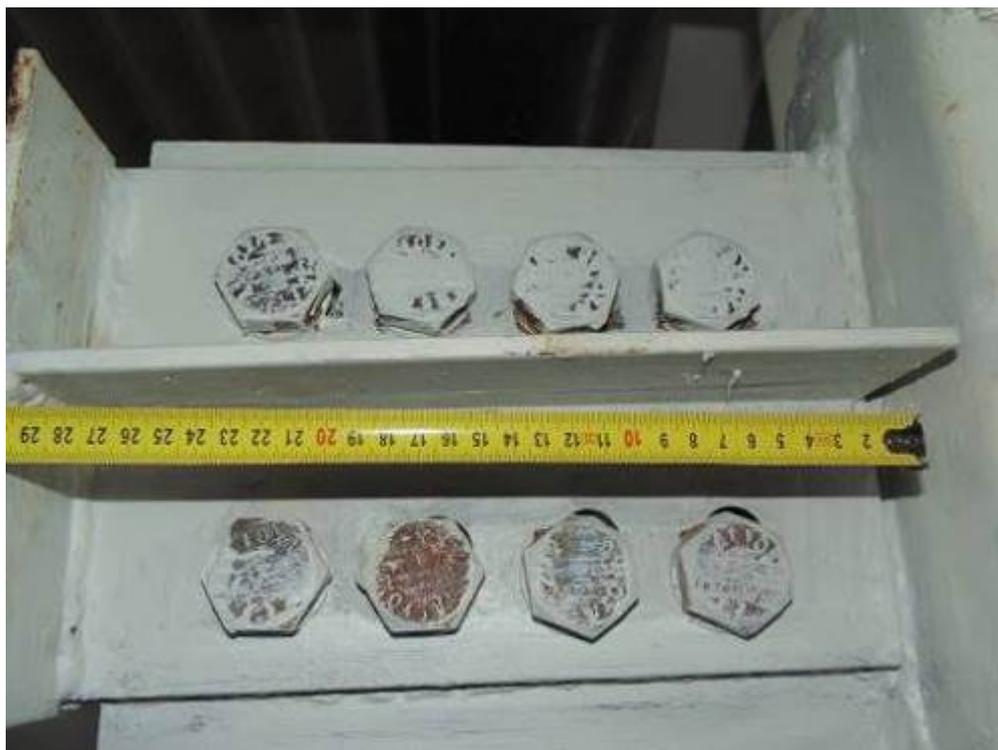
Фото 158. Узел крепления связи к ферме на участке в осях Г-Е между осями 2-4. Монтажные отверстия болтовых соединений смещены.

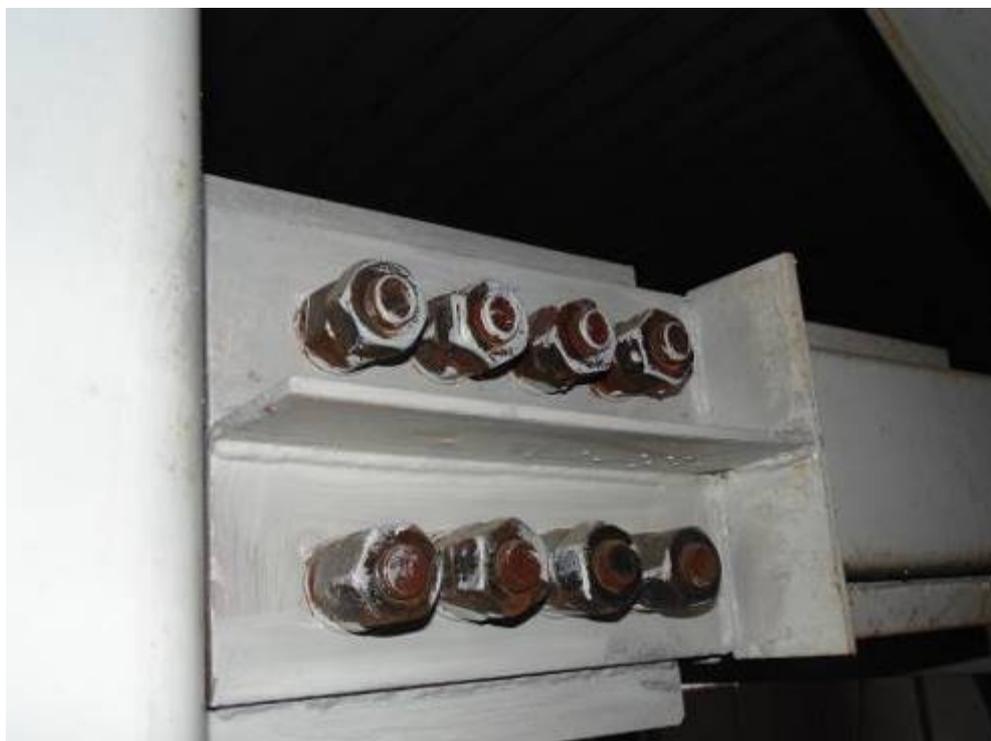
Фото 161. Узел соединения фермы с колонной на участке в осях Г-Е между осями 2-4.  
Не выполнена антикоррозийная защита элементов болтового соединения.

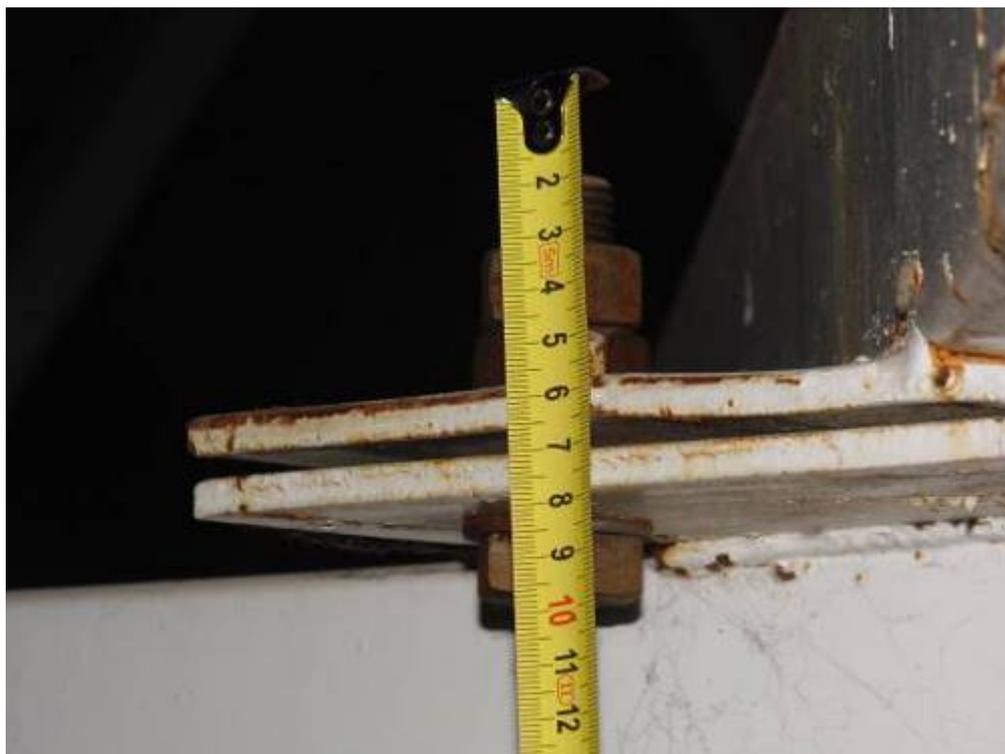
Фото 162. Узел крепления связи к колонне на участке в осях Г-Е между осей 2-4.  
Болтовое соединение не затянуто. Повреждено окрасочное покрытие. Видны следы коррозии. Элементы болтового соединения не обработаны антикоррозийным составом.

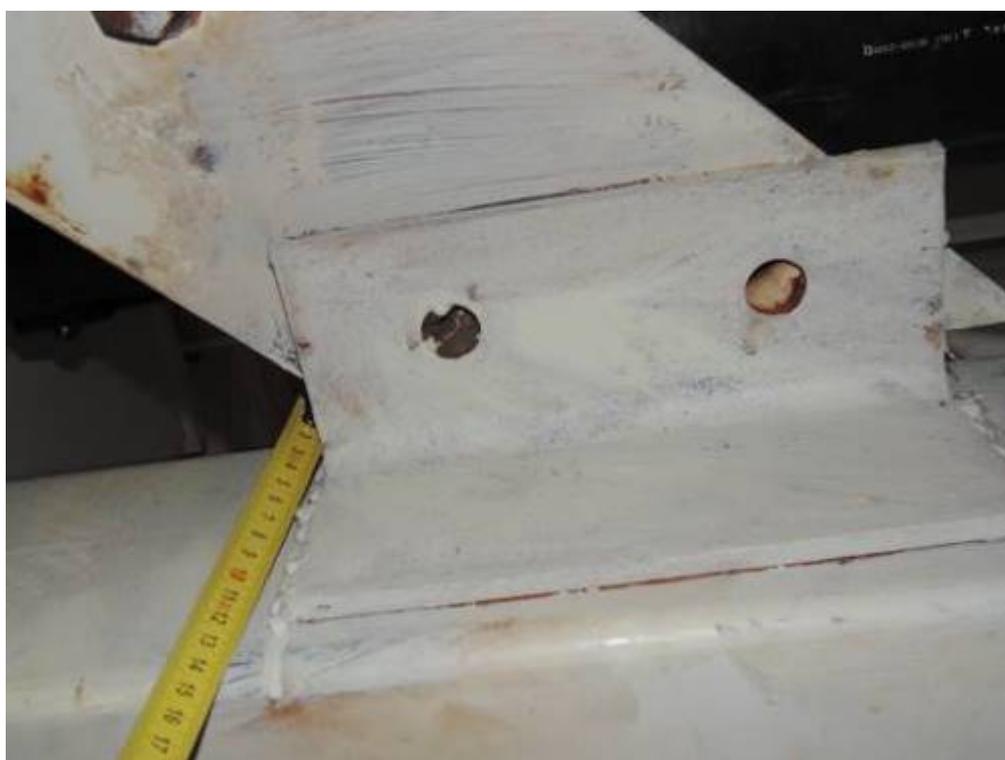
Фото 163. Узел крепления связи к ферме на участке в осях Г-Е между осей 2-4.  
Вместо болтового выполнено соединение на сварке.

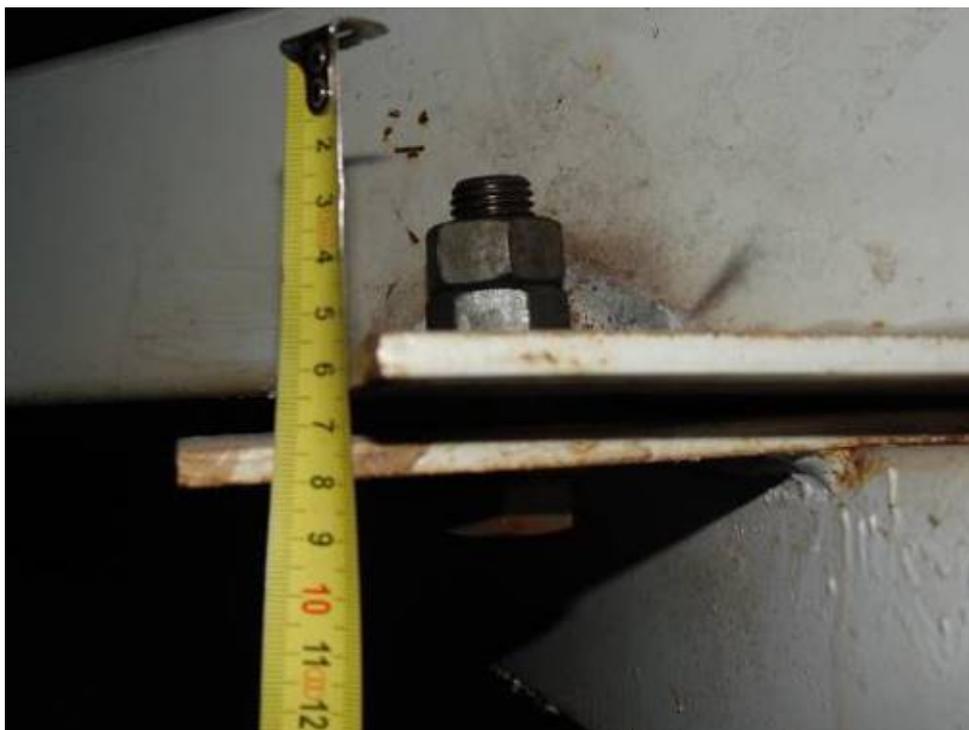
Фото 164. Узел крепления связи к колонне на участке в осях Г-Е между осями 2-4. Болтовое соединение не затянуто. Повреждено окрасочное покрытие. Видны следы коррозии. Элементы болтового соединения не обработаны антикоррозийным составом

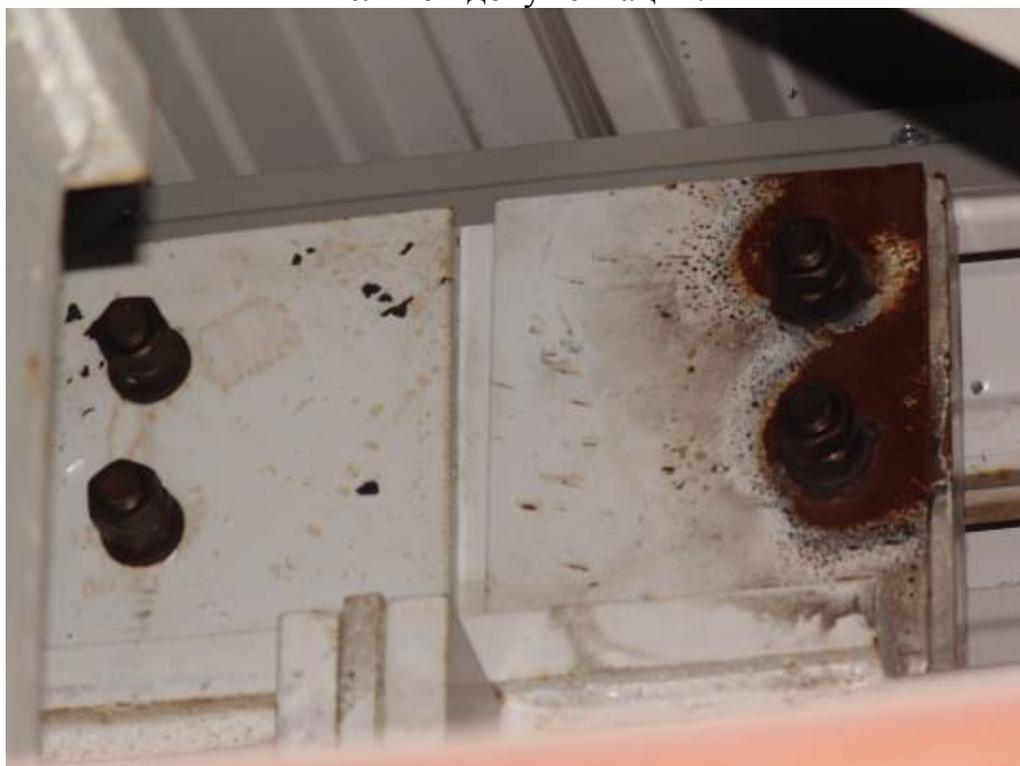
Фото 167. Отверстия под болтовые соединения проварены с использованием автогена на участке в осях Г-Е между осями 5-6. Повреждено окрасочное покрытие. Видны следы коррозии.

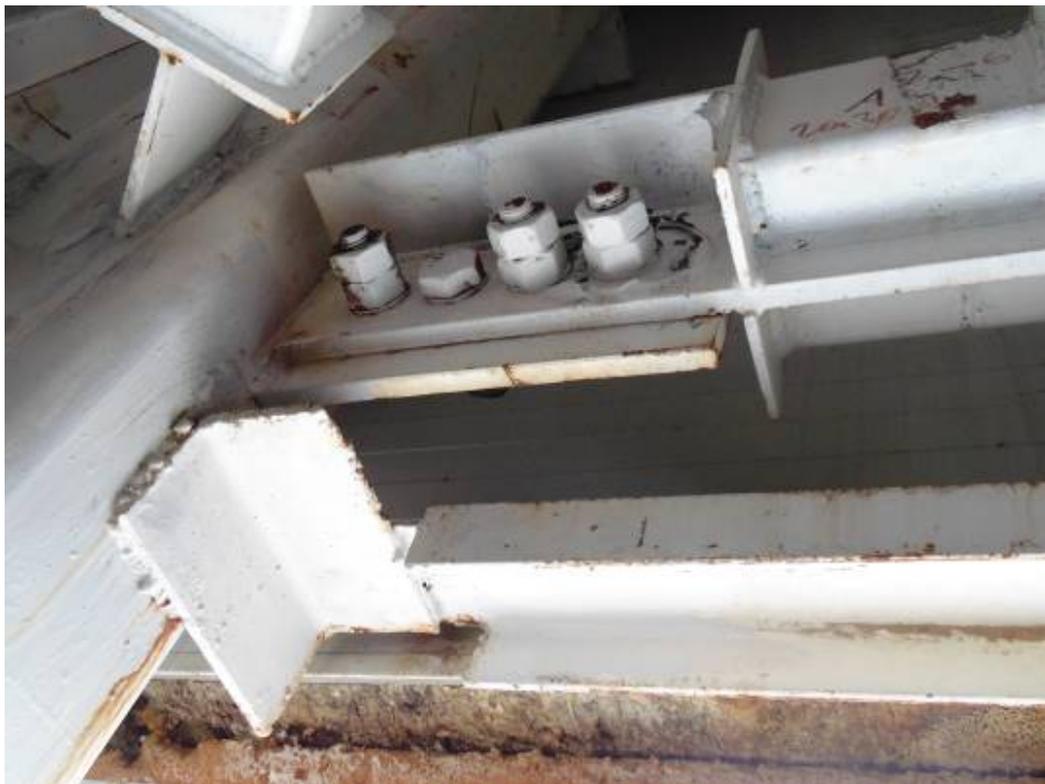
Фото 168. Узел крепления связей выполнен не по проекту на участке в осях А-Б между осями 7-8.

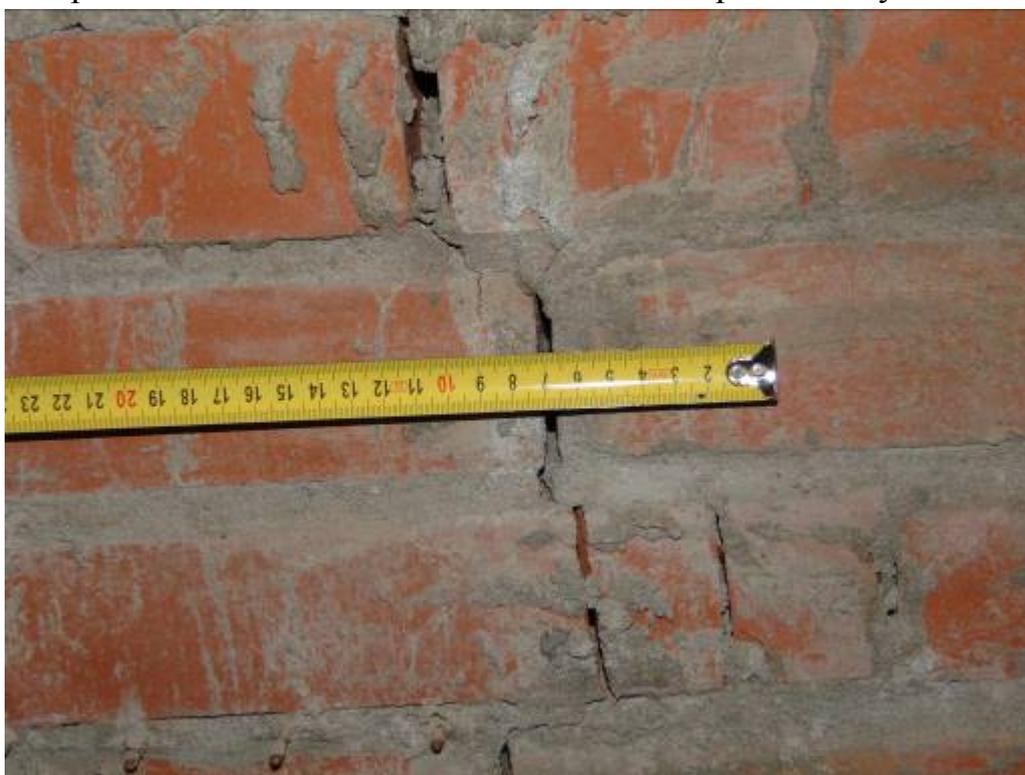
Фото 198. Стена по оси 1 в осях Г-Ю.  
Трещина в стене шириной до 10мм на участке примыкания стены к колонне.

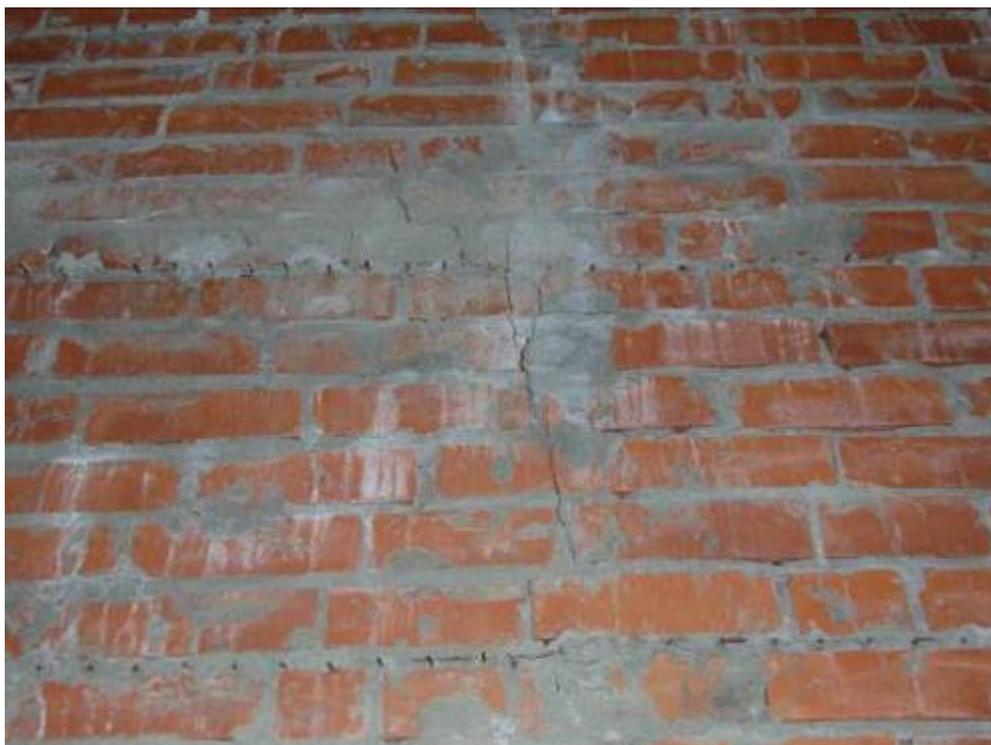
Фото 199. Стена по оси 1 в осях Г-Ю.  
Трещина в стене на участке примыкания стены к колонне.

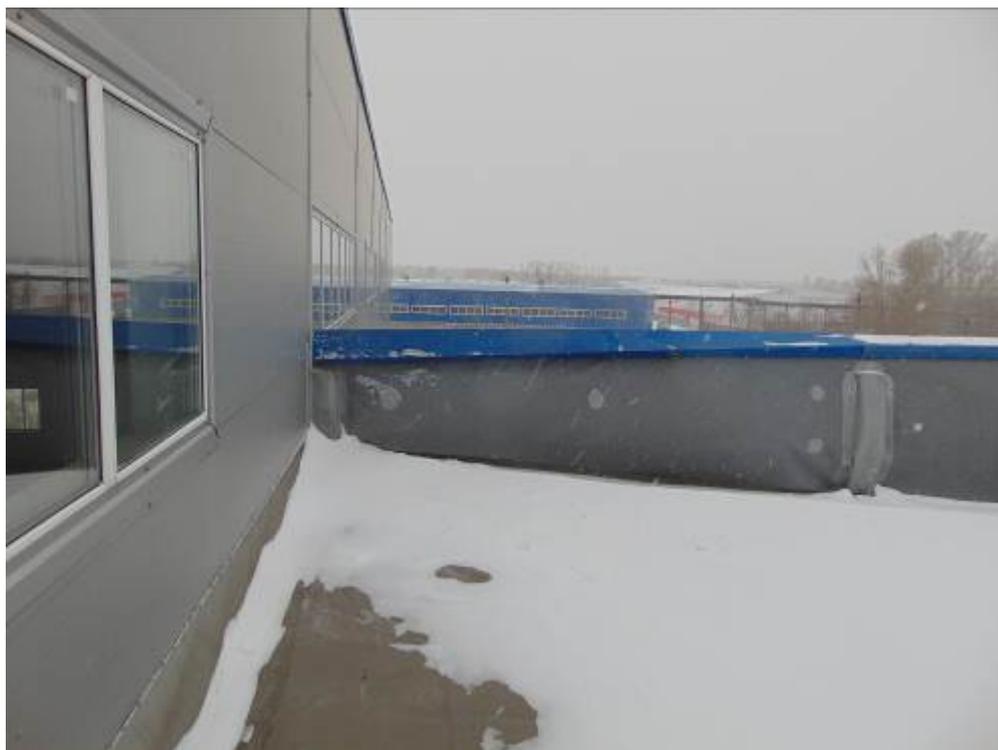
Фото 260. Повреждение слива парапета, вследствие срыва крепления под воздействием ветра.
