## **ЭКСПЕРТНОЕ ЗАКЛЮЧЕНИЕ**

по результатам оценки технического состояния строительных конструкций  
здания расположенного по адресу:

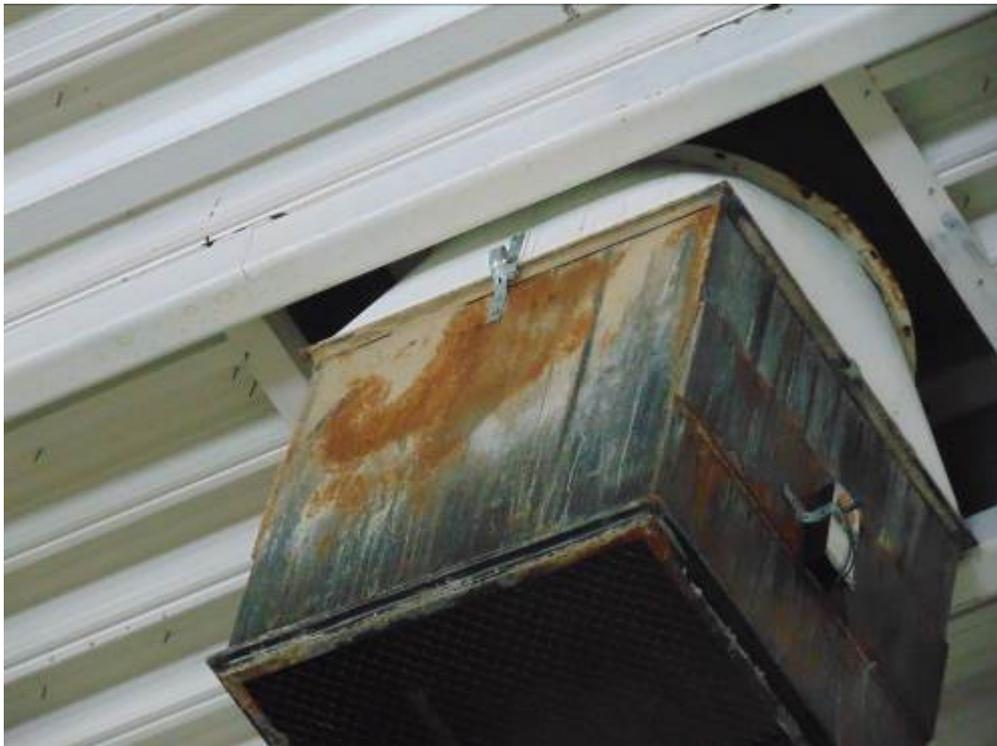
Фото 275. Выявлены следы коррозии на поверхности вентиляционных клапанов.

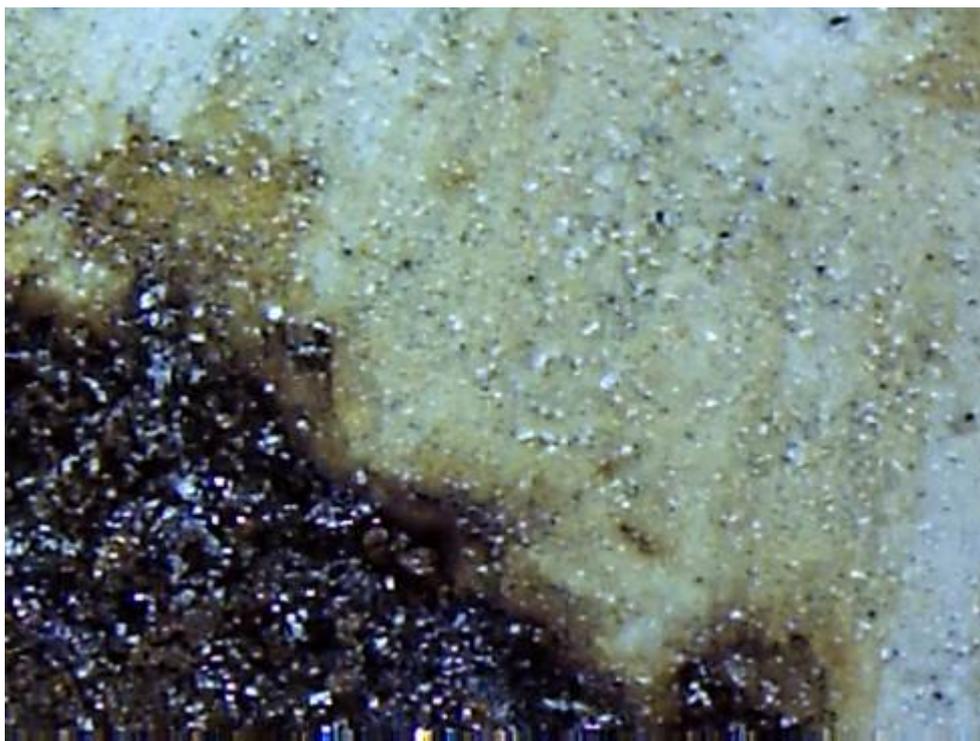
Фото 5. Узел крепления связей на участке в осях П-О между осями 2-4.  
Видны следы коррозии и наличие влаги.

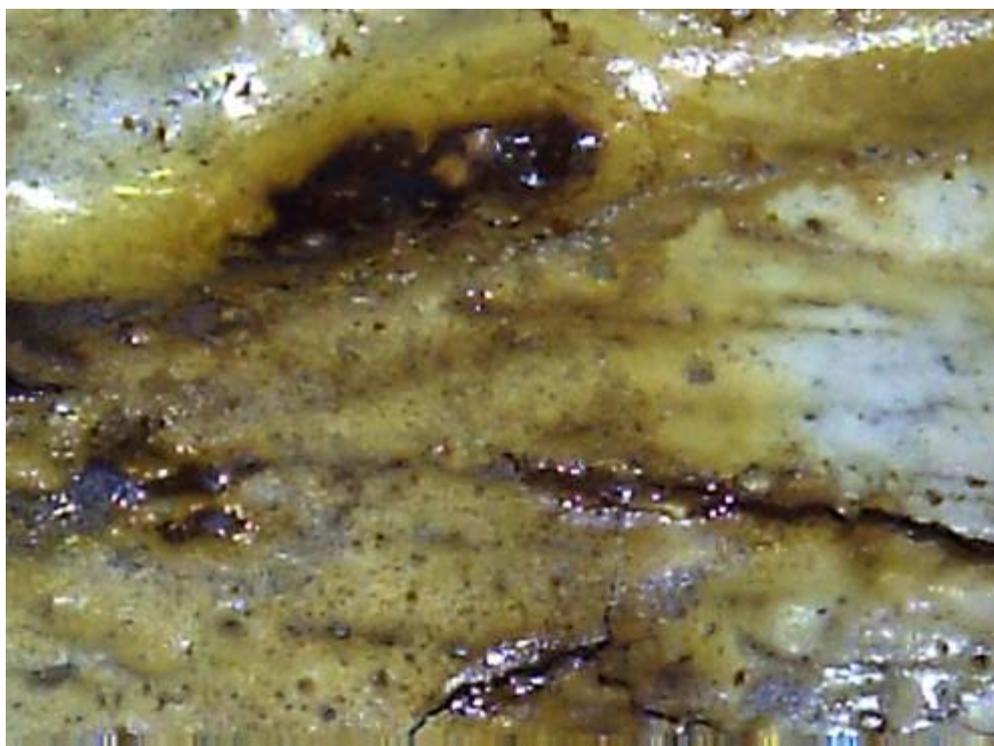
Фото 6. Узел крепления связей на участке в осях П-О между осями 2-4.  
Видны отслоения окрасочного покрытия, следы коррозии и наличие влаги.
