ЭКСПЕРТНОЕ ЗАКЛЮЧЕНИЕ

по результатам определения качества выполненных строительно-монтажных работ и технического состояния конструкций здания в соответствии с требованиями нормативно-технической документации (СНиП, ГОСТ).

Объект: комплекс строящихся и реконструируемых жилых и общественных зданий.

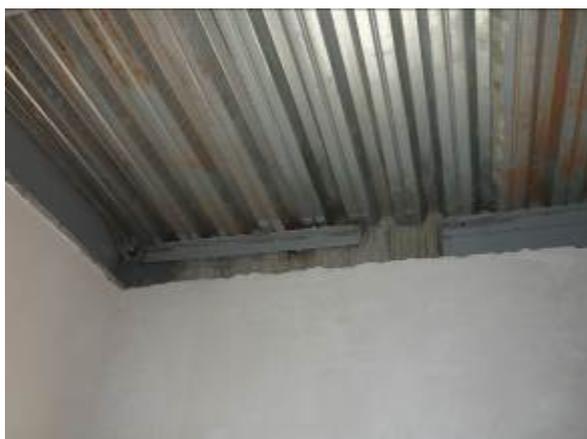
фото 2

4. Зафиксированы многочисленные следы протечек по всему зданию (см. Приложение №1 фото 2, 4, 10, 28, 29, 32, 46, 77, 78, 79, 80, 83, 100, 101, 102, 103, 106, 107);

9. Зафиксированы многочисленные трещины поверхности штукатурного слоя усиления простенков и колонн 1-ого этажа корпуса 8 (см. Приложение №1 фото 1, 2, 5, 6);

4. Выявленные многочисленные следы протечек по всему зданию возникли в следствие повреждения или отсутствия кровельного покрытия и являются нарушением требований СНиП 3.04.01-87 «Изоляционные и отделочные покрытия» в соответствии с которым:

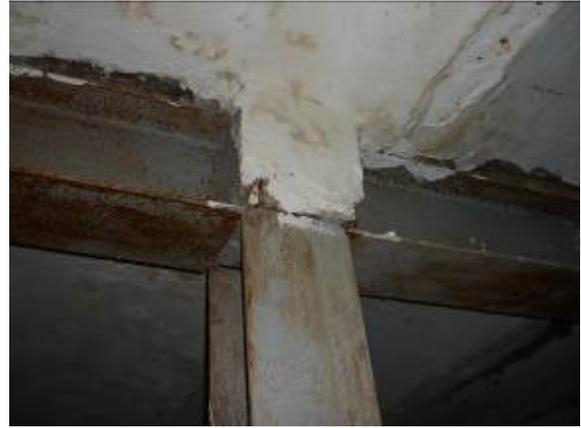
Фото 7

5. Обнаружены участки металлических конструкций, поврежденные коррозией (см. Приложение №1 фото 7, 8, 10, 11, 12, 13, 14, 15, 30, 31, 36, 37, 45, 59, 100, 101);

10. Выявлены следы биогенного повреждения поверхности потолков цокольного и 1-ого этажа корпуса 7А, а также 8 (см. Приложение №1 фото 7, 8, 27, 28, 29, 84, 85, 86, 87, 88, 89, 90, 91);

10. В результате проведенного обследования конструкций корпуса 7А, а также корпуса 8 выявлено наличие на поверхности конструкций грибка и плесени.

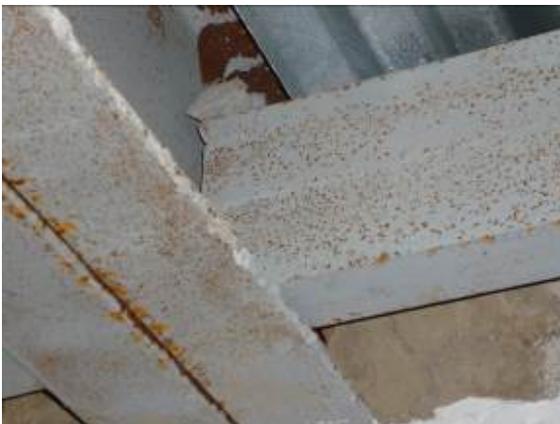
фото 11

3. Обнаружены дефекты в сварных соединениях конструкций из металлических прокатных профилей по всему зданию (см. Приложение №1 фото 11, 12, 13, 14, 15, 16, 17, 18, 19, 20, 25, 26, 34, 35, 36, 37, 38, 39, 40, 41, 42, 43, 44, 48, 61, 62, 63, 64);

В сварных соединениях имеются разрывы и наплывы. Некоторые швы имеют чешуйчатую поверхность и поры. Выявлены дефекты в виде прожога свариваемых элементов. Обнаружены участки сварных швов не очищенных от натеков и брызг расплавленного металла. В околошовных зонах выявлены очаги интенсивной коррозии. На некоторых участках стыкуемых элементов работающих на изгиб не выполнены сварные швы. Все эти дефекты являются нарушением требований СНиП 3.03.01-87 «Несущие и ограждающие конструкции», п. 8.58 в соответствии с которым:

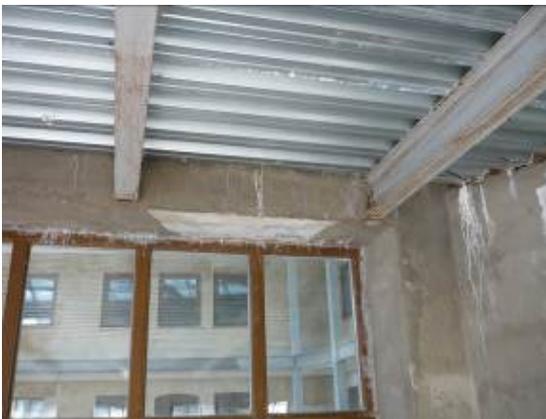
фото 31

5. Выявленные при проведении экспертно-диагностического обследования металлических дефекты в виде нарушения защитного окрасочного покрытия и участков пораженных интенсивной коррозией являются нарушением требований СНиП 3.04.01-87 «Изоляционные и отделочные покрытия» п. 3, п.п. 3.67 в соответствии с которым:

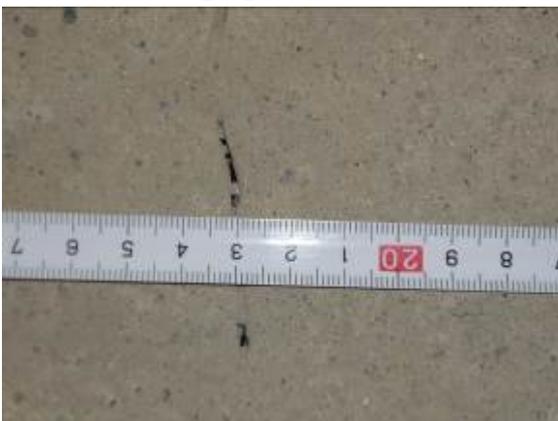
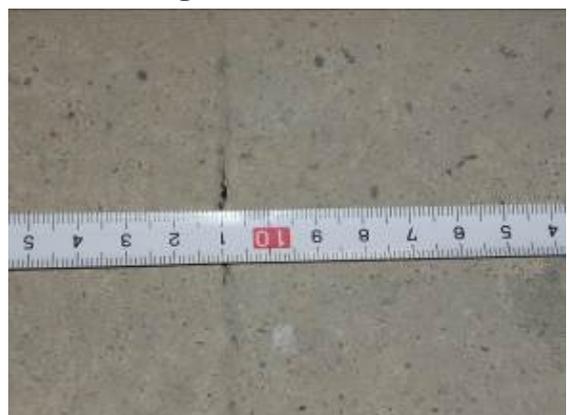
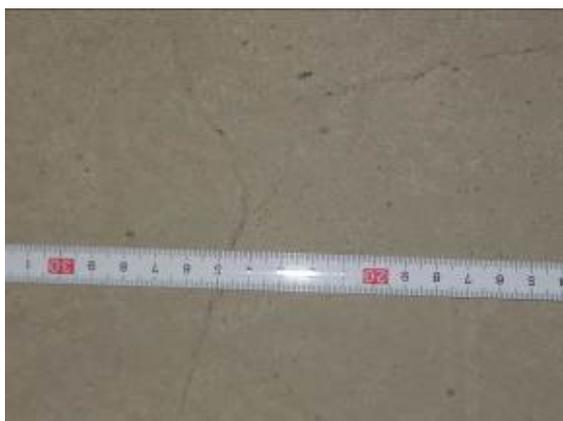
1. Обнаружены многочисленные трещины и отслоения в стяжке полов 1-ого этажа по всему зданию (см. Приложение №1 фото 72, 73, 74, 75);

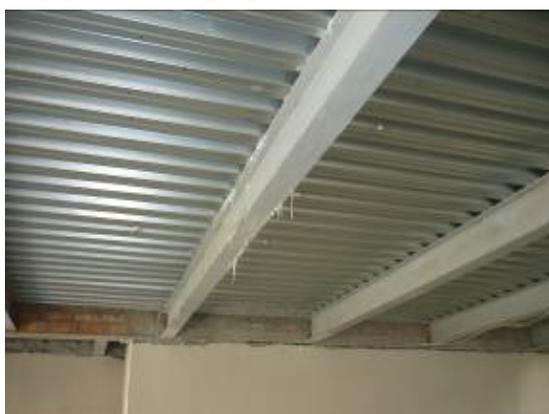
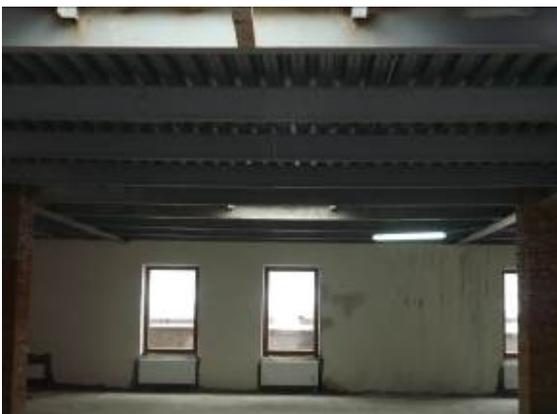
2. Выявлены прогибы металлических прокатных профилей конструкции балочного настила перекрытия 2-ого этажа по всему зданию и чердачного перекрытия по корпусу 7 (см. Приложение №1 фото 80, 94, а также Приложение №3);

Для устранения выявленных и отраженных в данном Заключении дефектов необходимо разработать проект усиления конструкций.

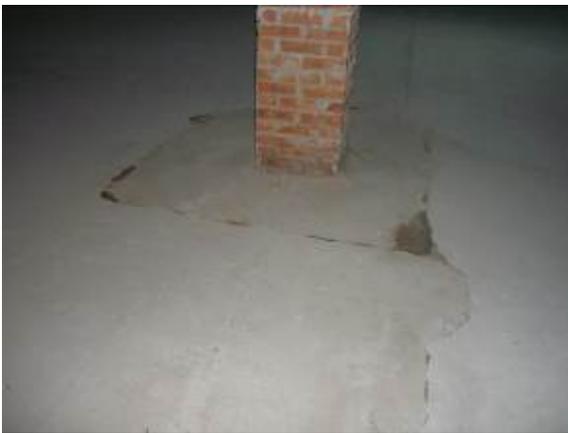
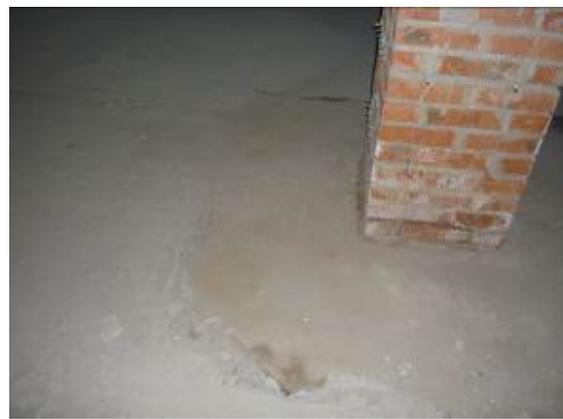
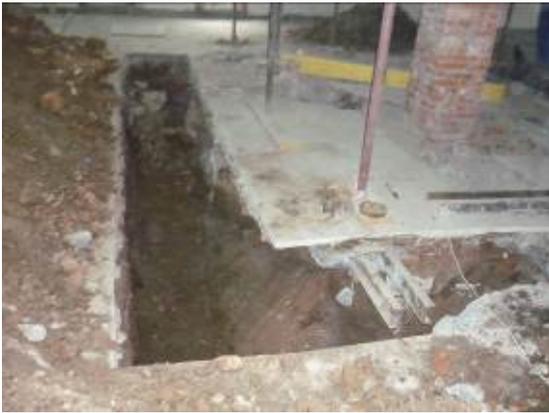
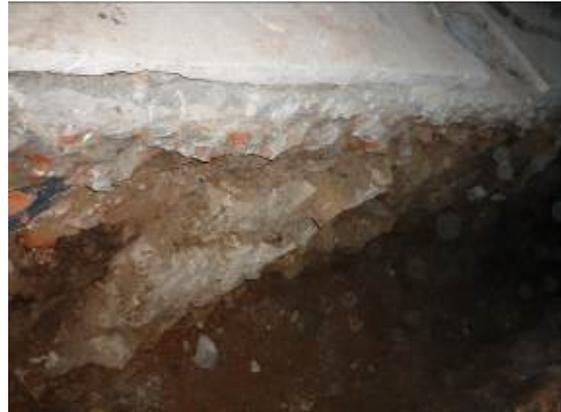
14. Обнаружены значительные просадки фундаментов под колонны (см. Приложение №1 фото 92, 93, 104, 105);

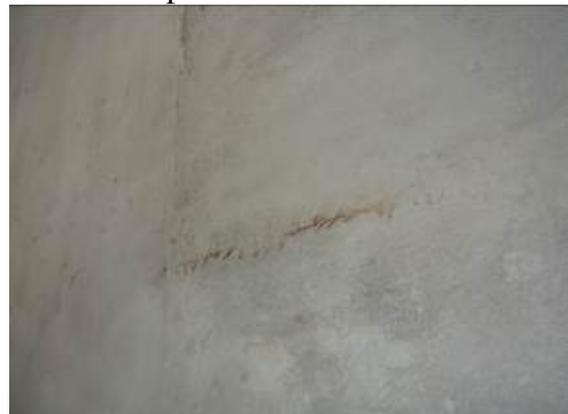
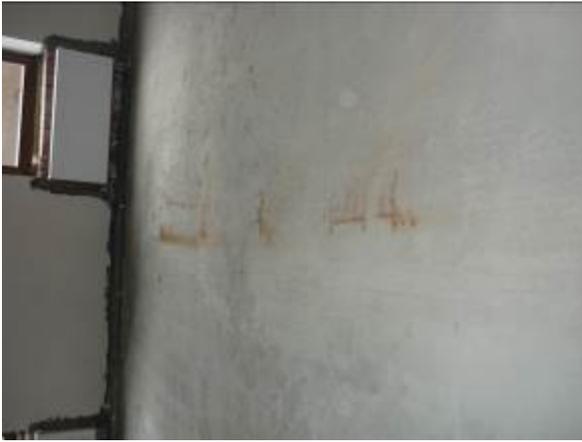
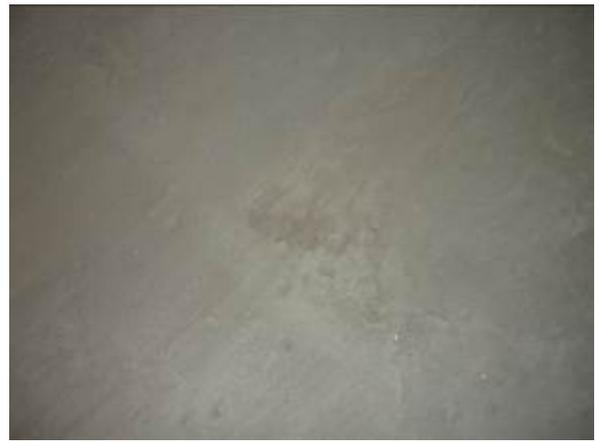
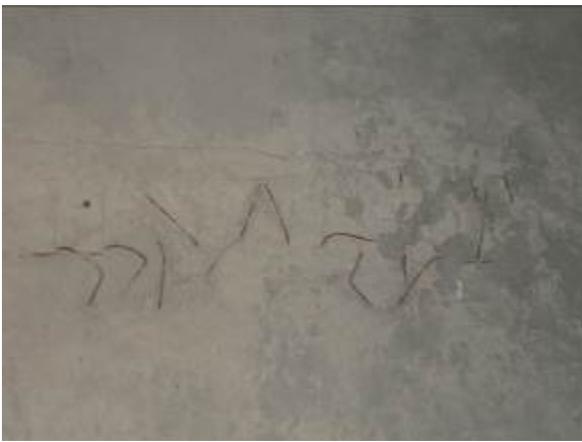
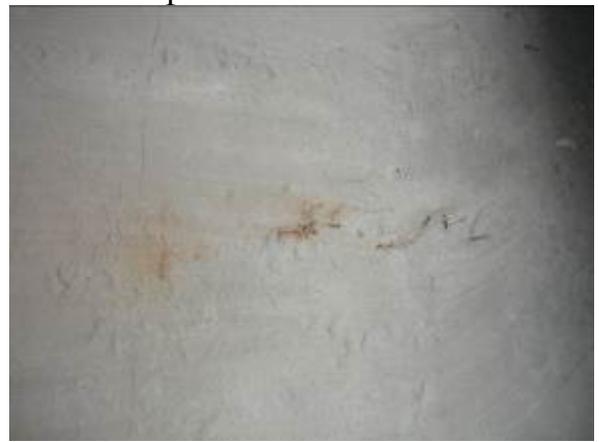
6. Выявлены участки железобетонных монолитных плит перекрытия с оголенным армированием (см. Приложение №1 фото 95, 96, 97, 98, 99);

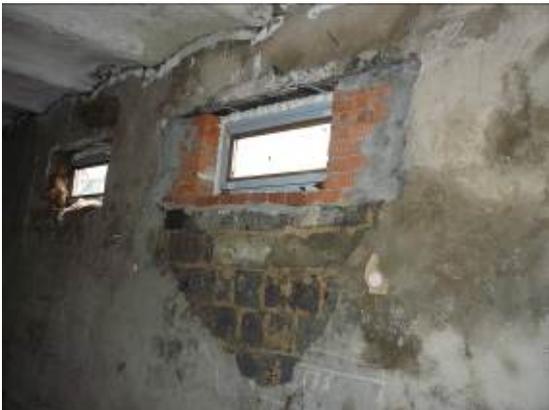
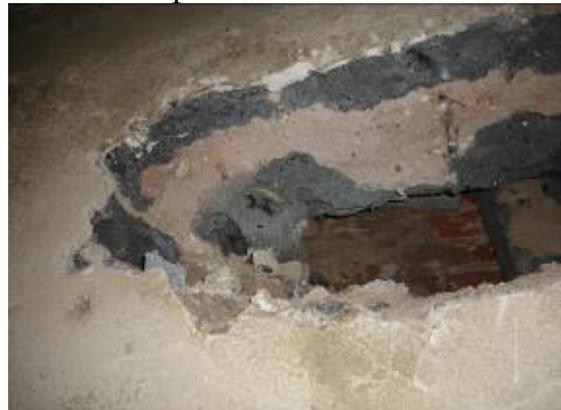
15. Выявлено разрушение стен цокольного этажа корпуса 8 (см. Приложение №1 фото 106, 107).

3.1.15. Выявленные разрушения стен цокольного этажа корпуса 8 являются нарушением требований СП118.13330.2012 «Общественные здания и сооружения» п.6.

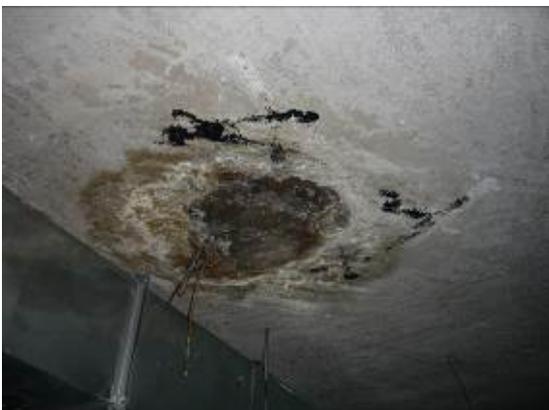
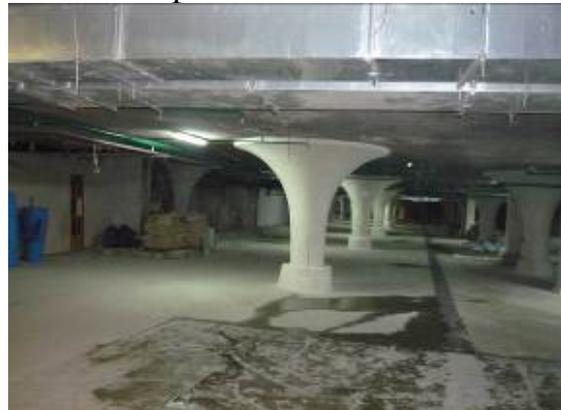
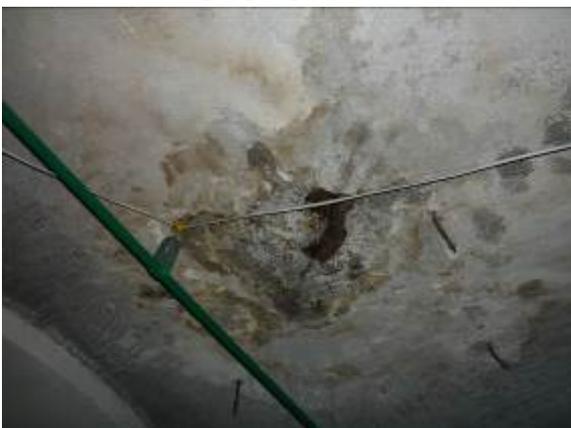
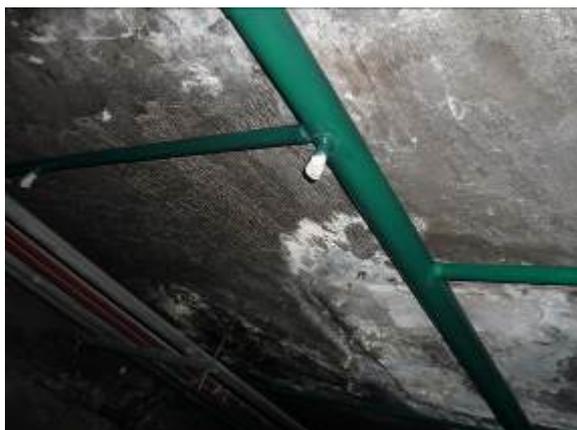
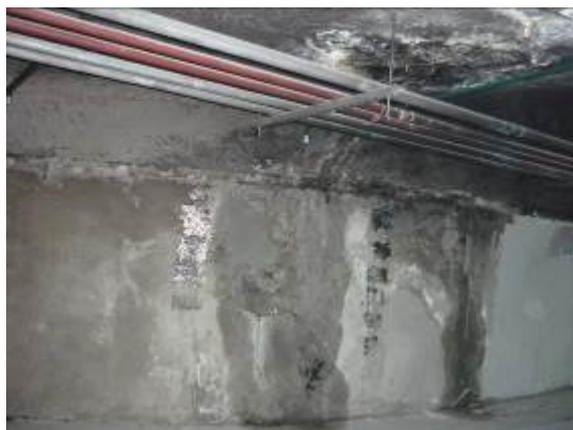
13. Зафиксированы многочисленные протечки и следы биогенного повреждения конструкций корпуса 7А (см. Приложение №1 фото 108, 109, 110, 111, 112, 113, 114);

3.1.13. Обнаруженные многочисленные протечки и следы биогенного повреждения конструкций корпуса 7А являются следствием повреждения гидроизоляции и нарушением требований СНиП 3.04.01-87 «Изоляционные и отделочные покрытия» п. 2, п.п. 2.46., табл. 7.

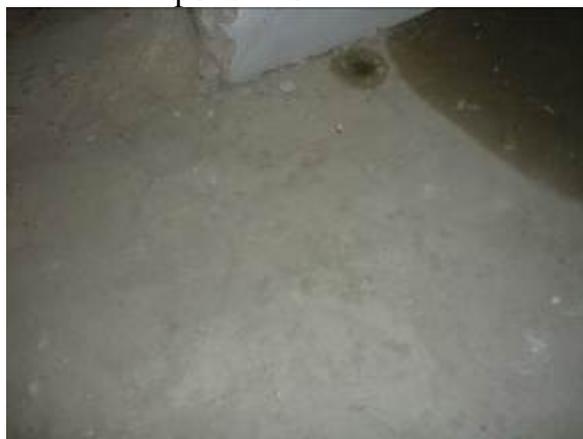
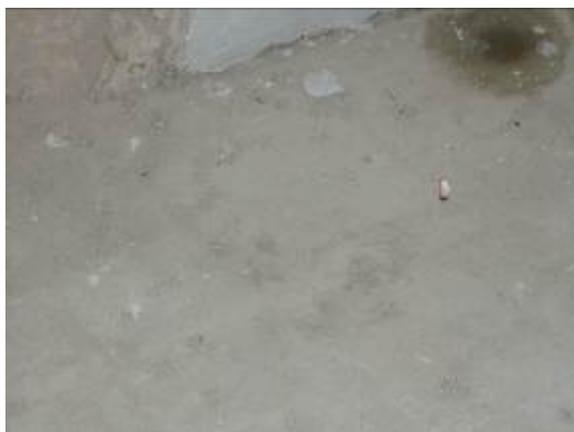
8. Обнаружены следы наличия грызунов [крыс] по всему зданию (см. Приложение №1 фото 115, 116).
