## **ЭКСПЕРТНОЕ ЗАКЛЮЧЕНИЕ**

по результатам оценки технического состояния строительных конструкций  
здания расположенного по адресу:

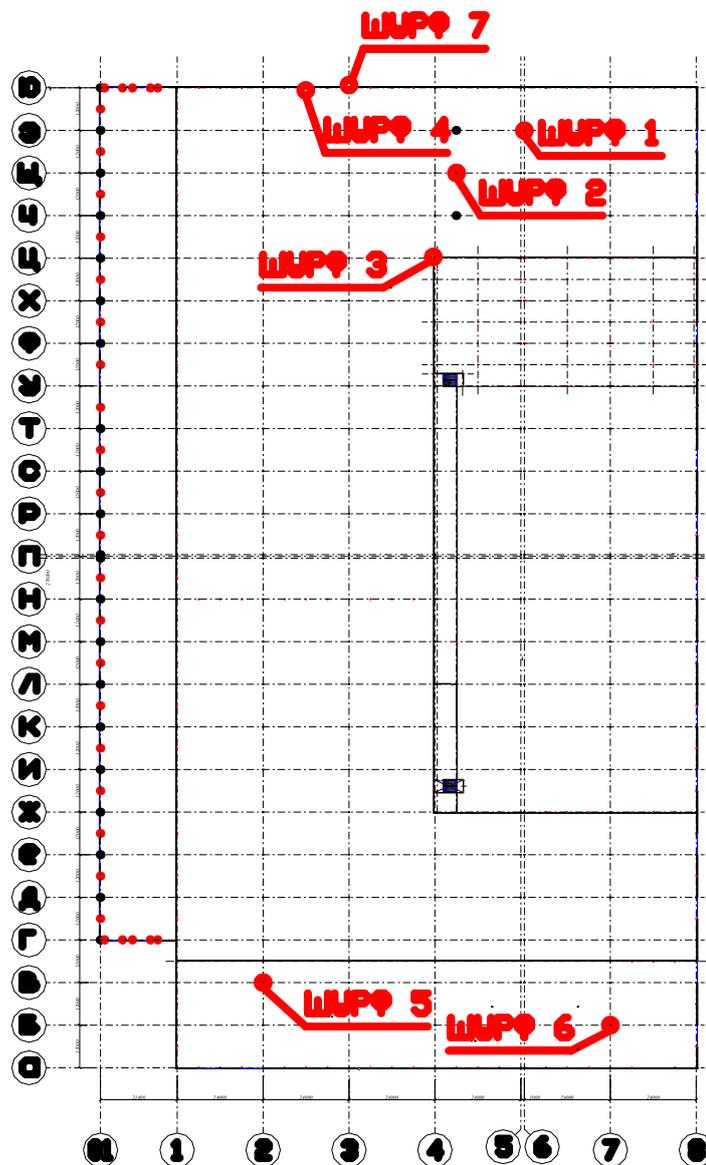
Рис.1 Схема проходки шурфов.

Экспертиза фундаментов производилась в выборочном порядке из шурфов, открытых в цокольной части здания. Для проведения экспертизы пройдено 7 (семь) шурфов. Шесть шурфов вскрыты внутри здания, один шурф – снаружи. Месторасположение шурфов выбрано исходя из конфигурации здания в плане, ожидаемой глубины заложения подошвы фундаментов. Ниже представлена схема проходки шурфов, описание конструкций и состояния фундаментов здания (рис. 1).

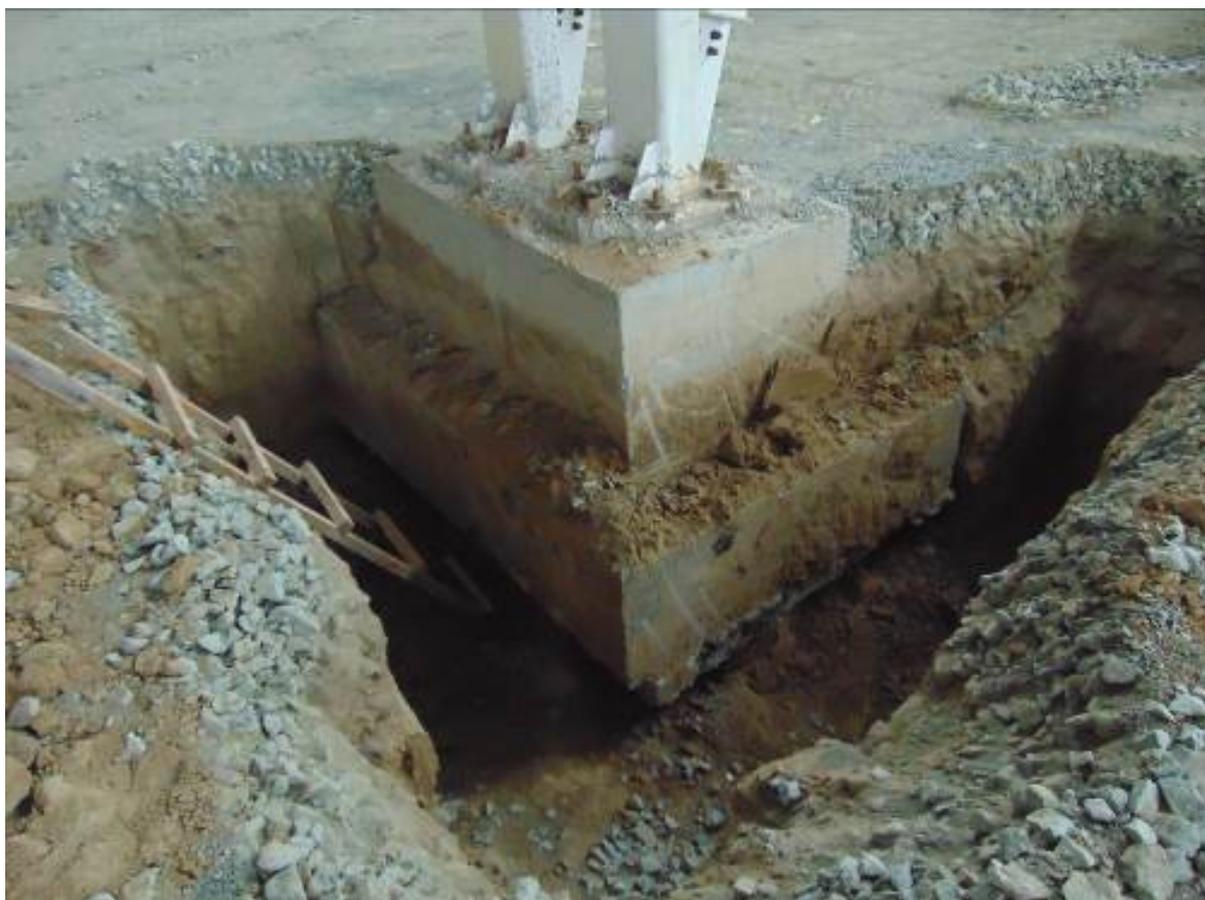
Фото 18. Шурф 1. Общий вид монолитного железобетонного ростверка.

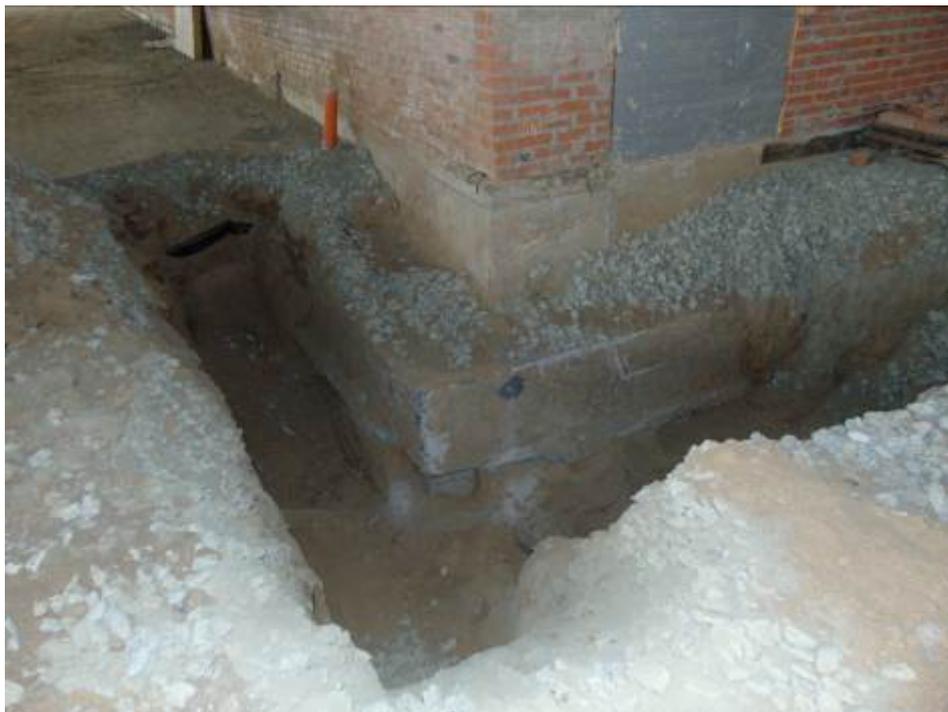
Фото 23. Шурф 3. Общий вид железобетонного монолитного ростверка. Видны забивные железобетонные сваи, а также фундаментная балка под кирпичную стену.

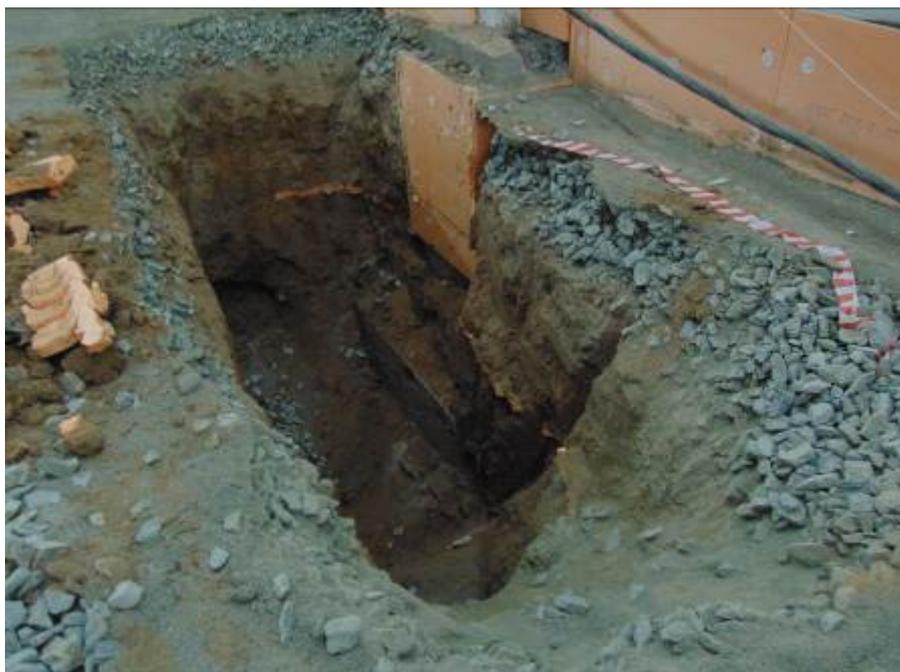
Фото 25. Шурф 4. Общий вид монолитного ростверка. Выполнена теплоизоляция из экстрадированного пенополистерола.

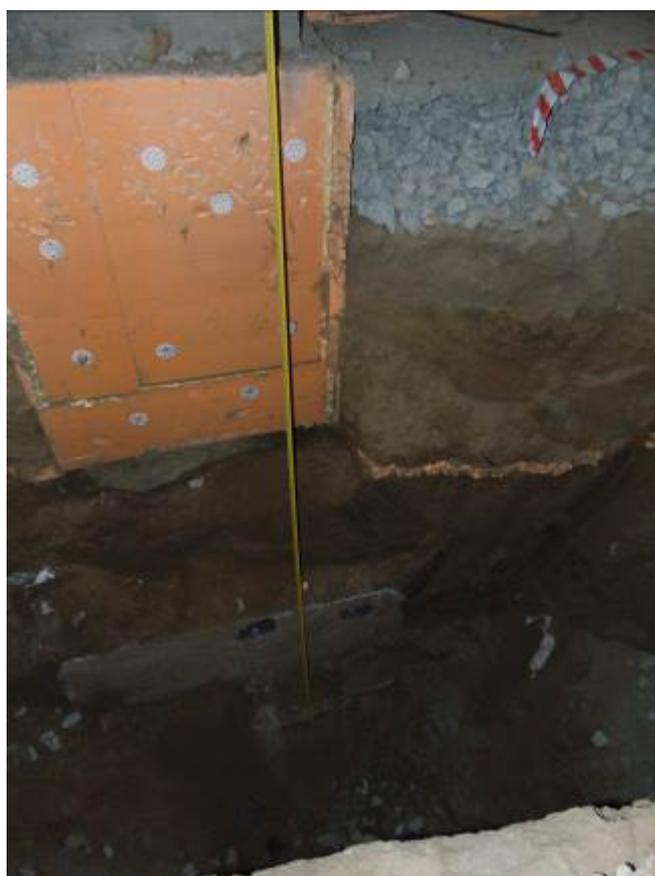
Фото 26. Шурф 4. Общий вид монолитного ростверка. Выполнена теплоизоляция из экстрадированного пенополистерола.

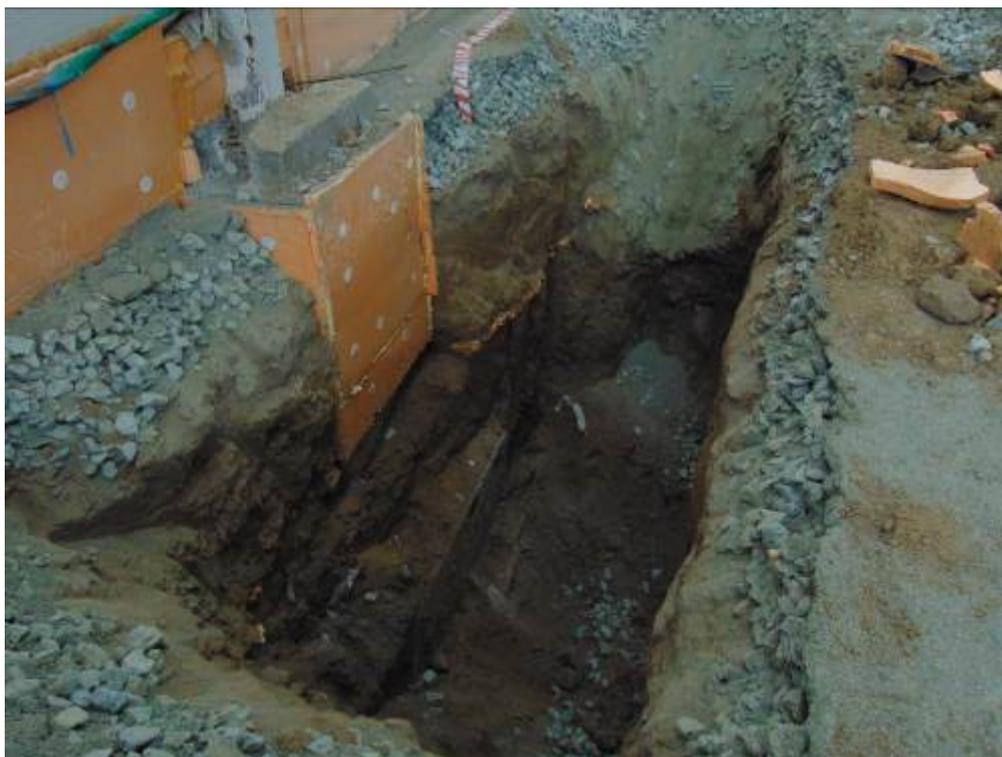
Фото 27. Шурф 4. Общий вид монолитного ростверка. Выполнена теплоизоляция из экстрадированного пенополистерола.

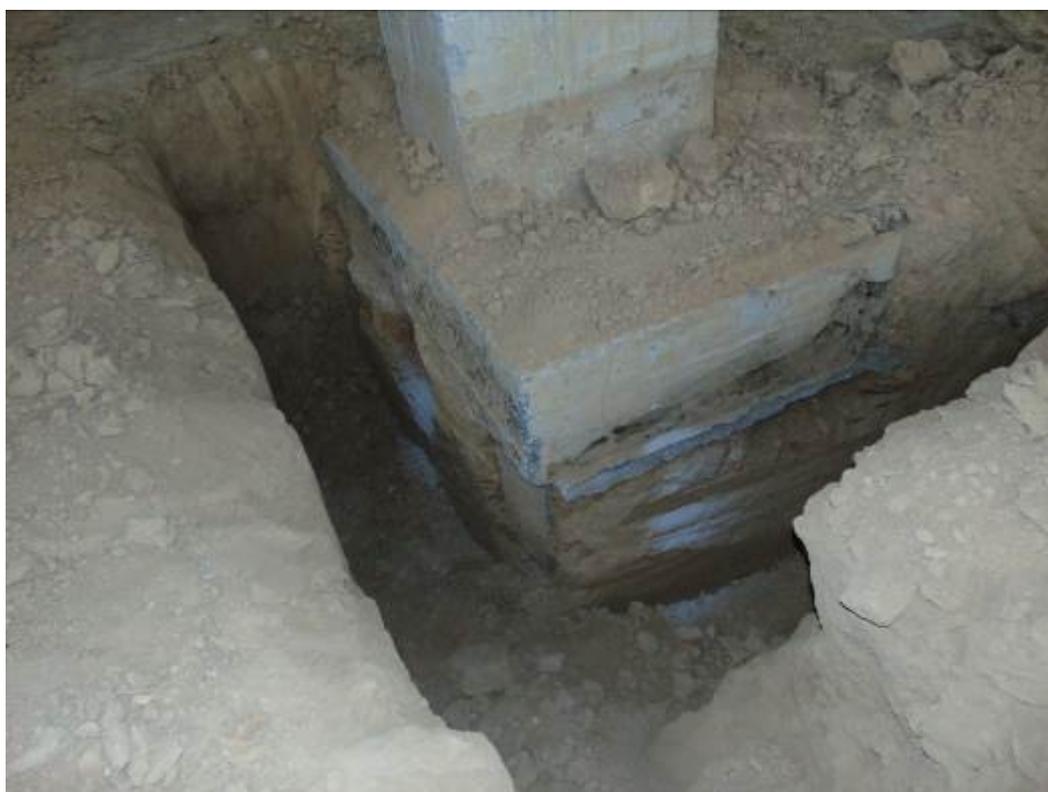
Фото 30. Шурф 6. Монолитный железобетонный ростверк. Под ростверком видны забивные железобетонные сваи.

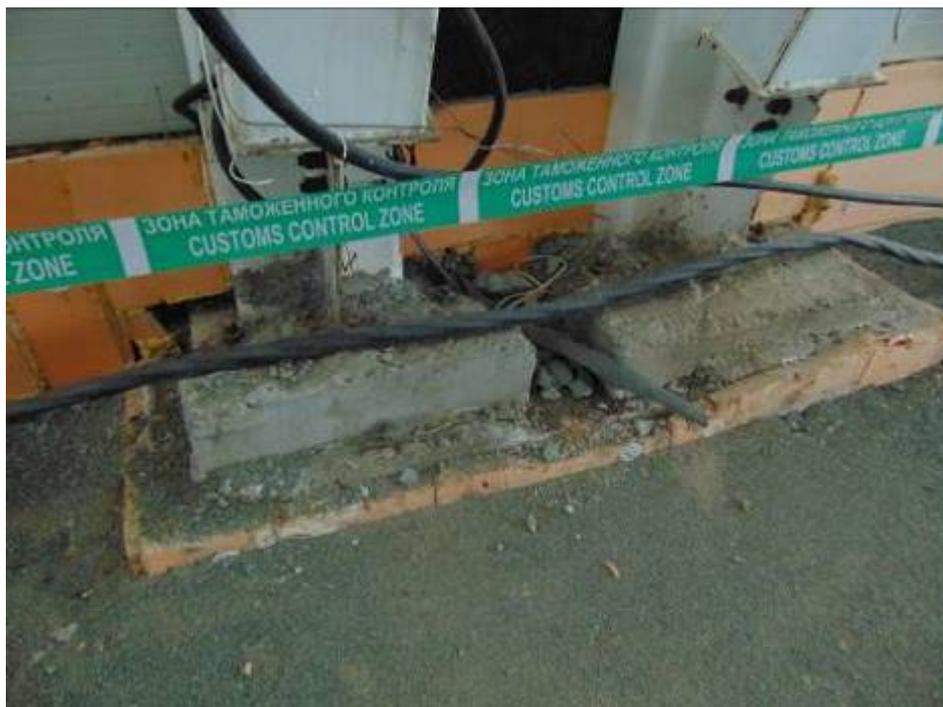
Фото 35. Выполнена теплоизоляция из экстрадированного пенополистерола железобетонных ростверков и цокольных стен вдоль наружных стен.

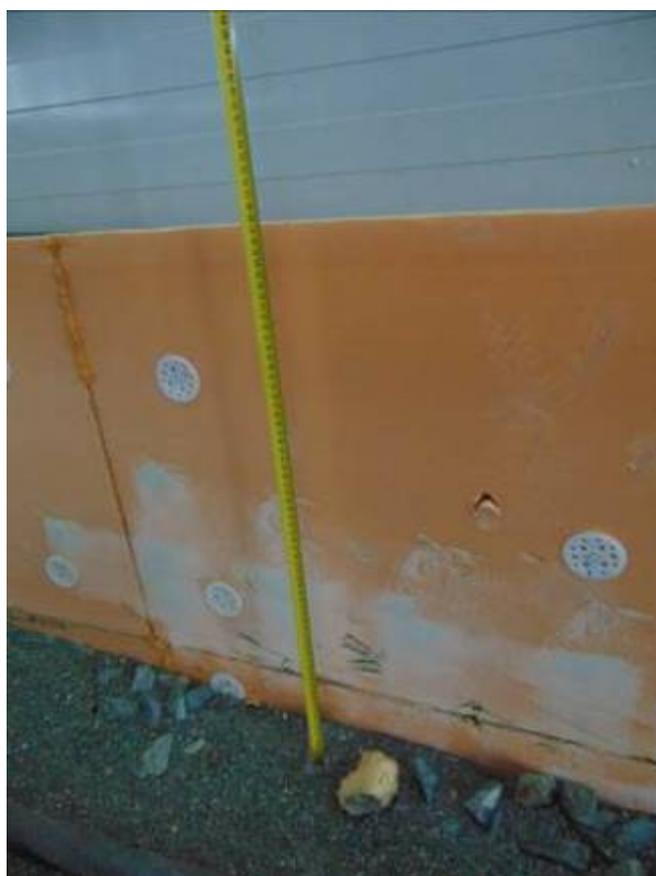
Фото 36. Выполнена теплоизоляция из экстрадированного пенополистерола цокольных стен вдоль наружных стен.

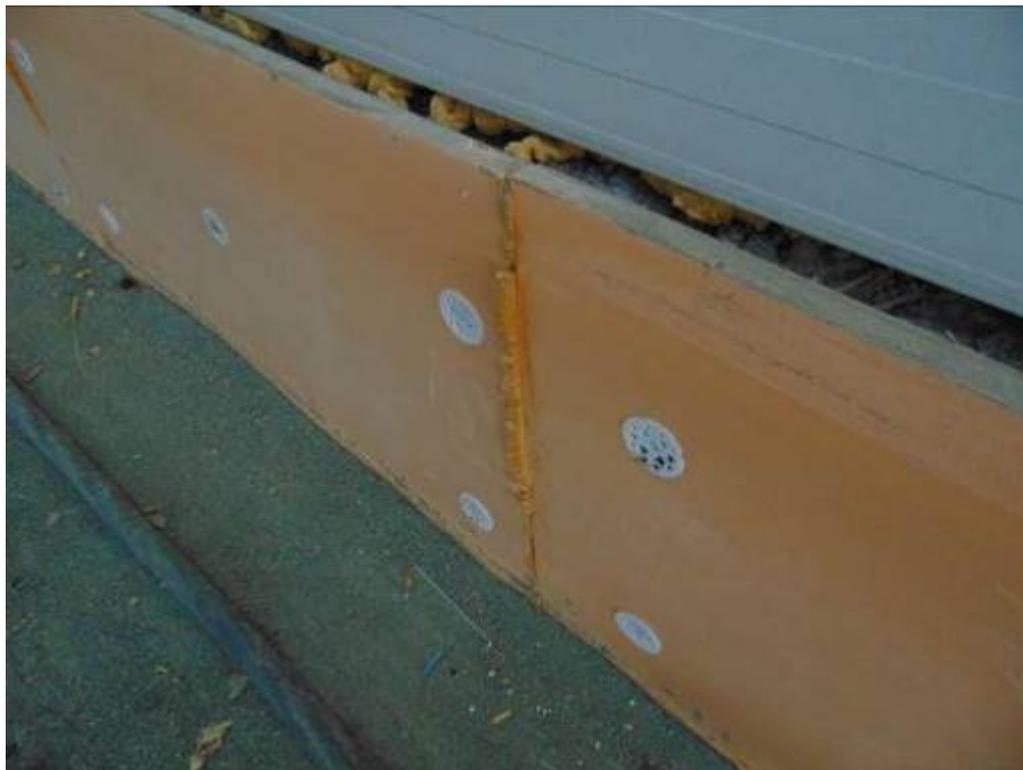
Фото 37. Выполнена теплоизоляция из экструдированного пенополистерола цокольных стен вдоль наружных стен.

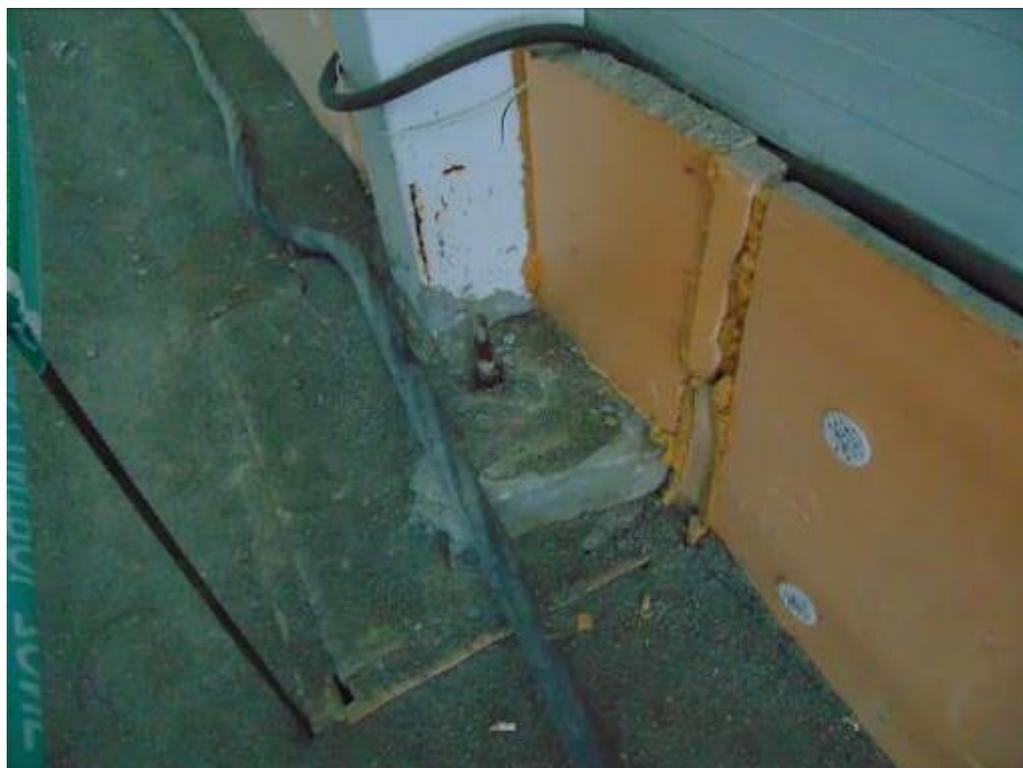
Фото 38. Выполнена теплоизоляция из экструдированного пенополистерола цокольных стен по периметру здания.

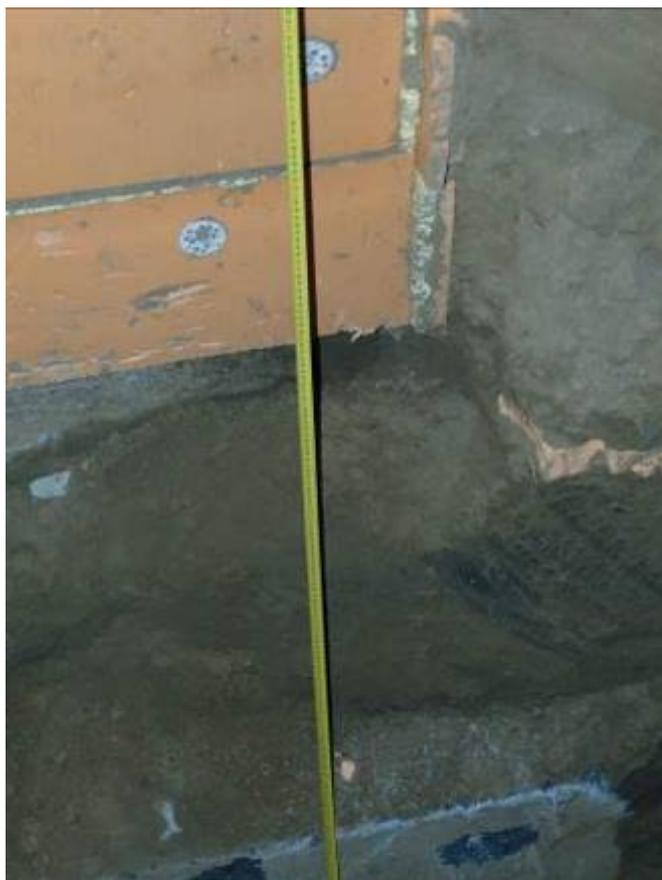
Фото 39. Выполнена теплоизоляция из экструдированного пенополистерола цокольных стен по периметру здания.

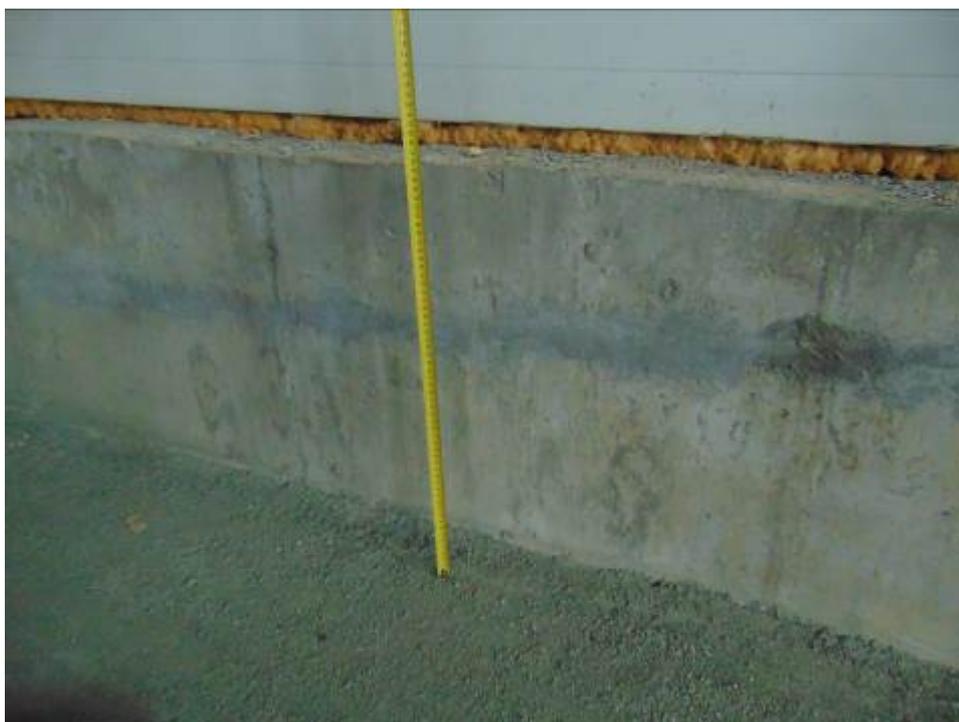
Фото 40. Фрагмент железобетонной цокольной стены по оси 1.

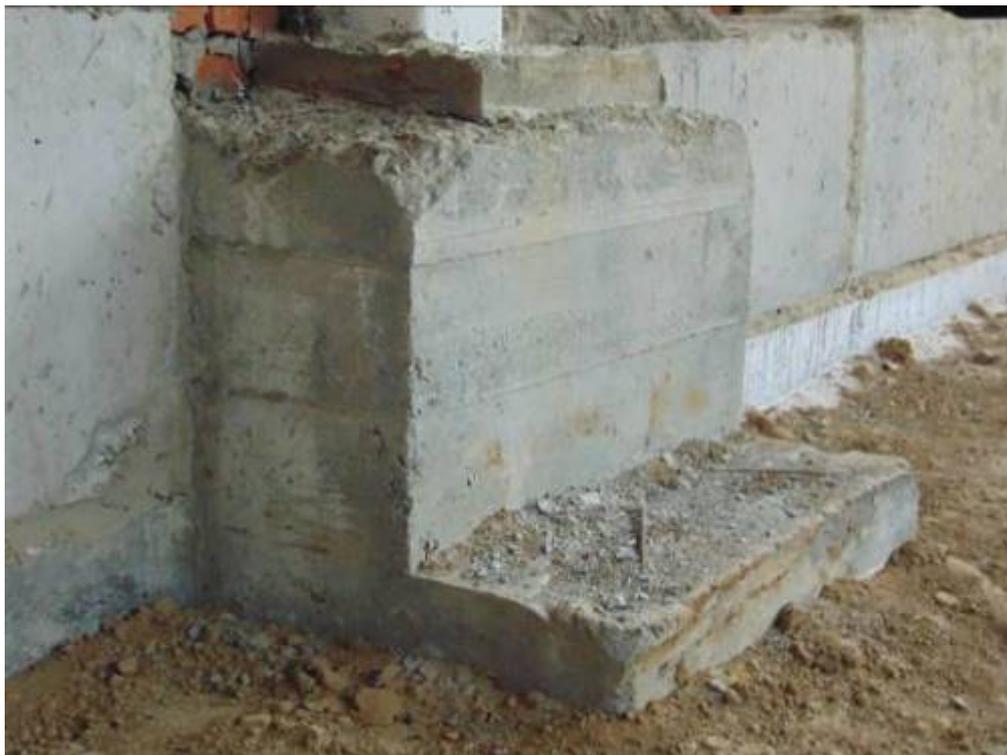
Фото 43. Подколонная часть железобетонного монолитного фундамента под колонну фахверка вдоль осей Г-В между осями 6-7.

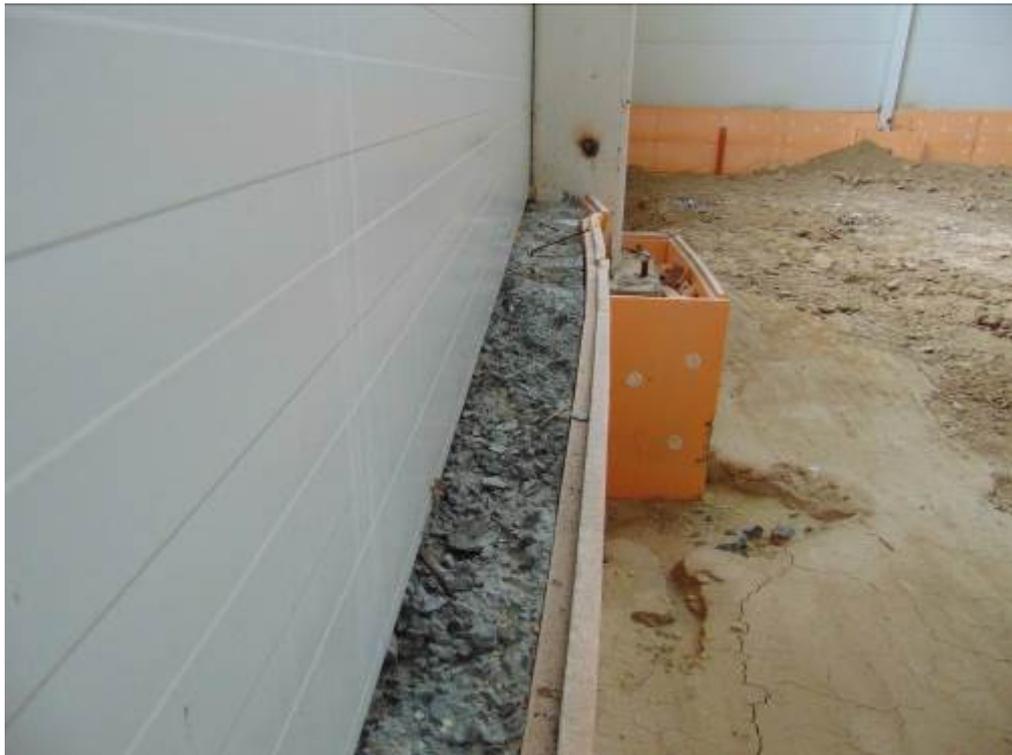
7. Дефекты и повреждения	<p>В результате проведенного обследования выявлены дефекты и повреждения цокольной панели к которым относятся: раковины, многочисленные сквозные и поверхностные трещины шириной до 20мм, отслоения и разрушение бетонного камня, значительные отклонения в горизонтальной плоскости (см. фото 47, 48, 49, 60, 61, 62, 63, 64, 65, 66, 67, 68, 69, 70, 71, 72, 73, 74).</p> <p>В фундаментах из бетонных сборных</p>

Фото 47. Цокольная стена выполнена со значительными отклонениями по толщине.

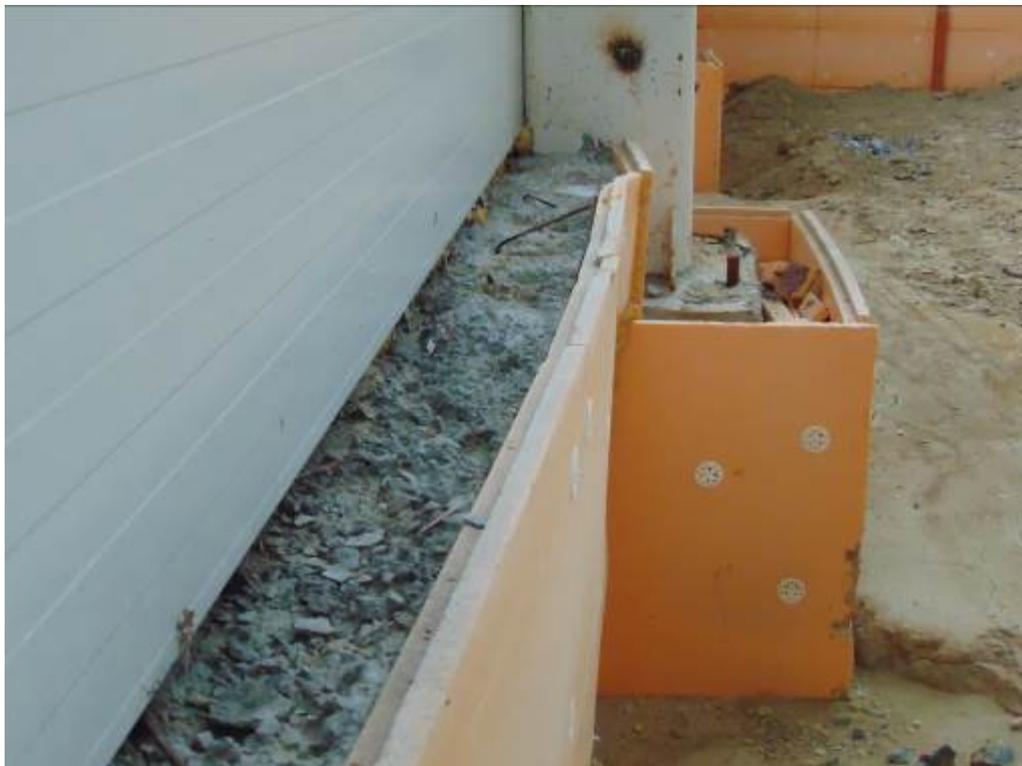
Фото 48. Цокольная стена выполнена со значительными отклонениями по толщине.

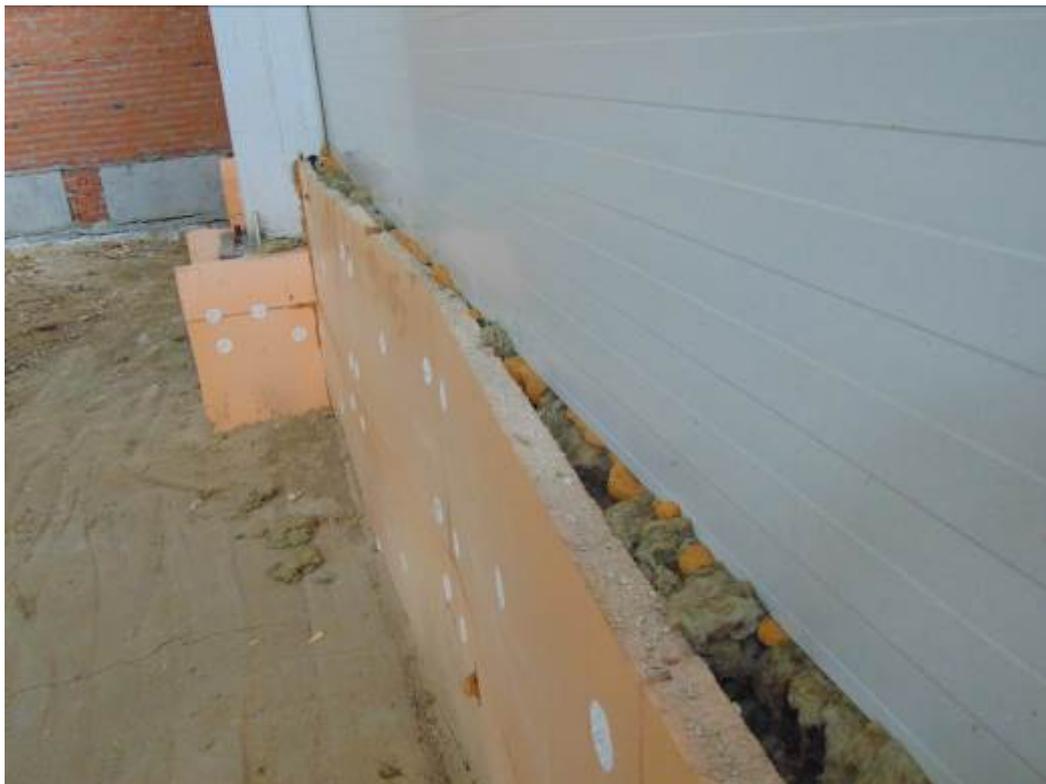
Фото 49. Цокольная стена выполнена со значительными отклонениями по толщине.

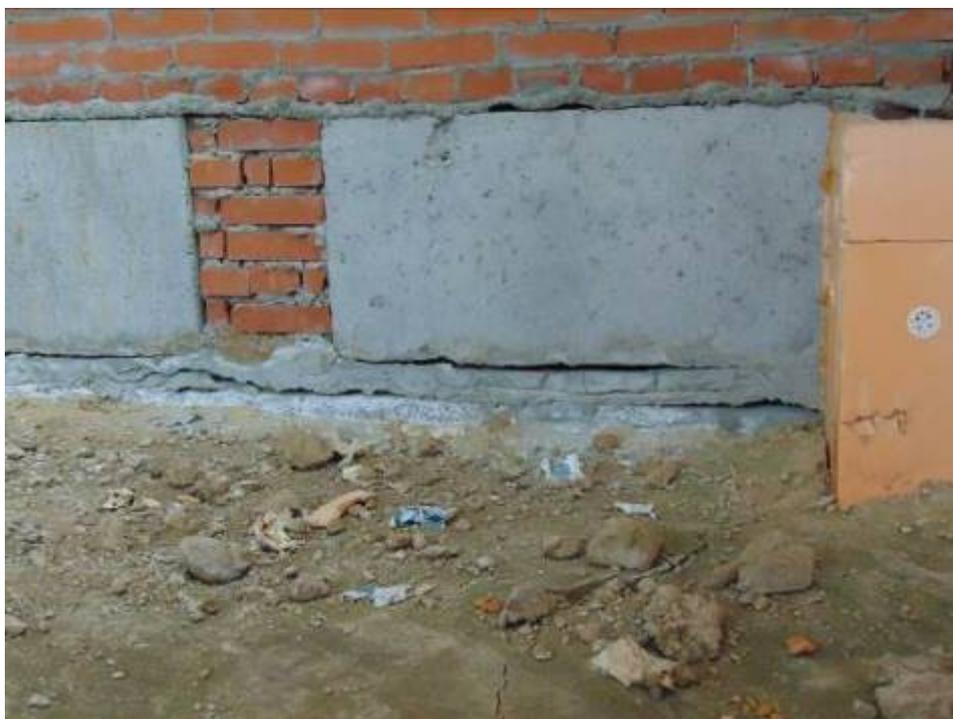
фундаментных блоках (ФБС) выявлены трещины шириной до 40мм возникшие в следствии просадки грунта основания (см. фото 42, 50, 51).

Фото 50. Фрагмент основания кирпичной стены вдоль осей В-Г, между осями 7-8. Основание выполнено из сборных бетонных стеновых фундаментных блоков. Видны трещины по швам укладки блоков шириной до 30мм возникшие в следствии просадок грунта-основания.

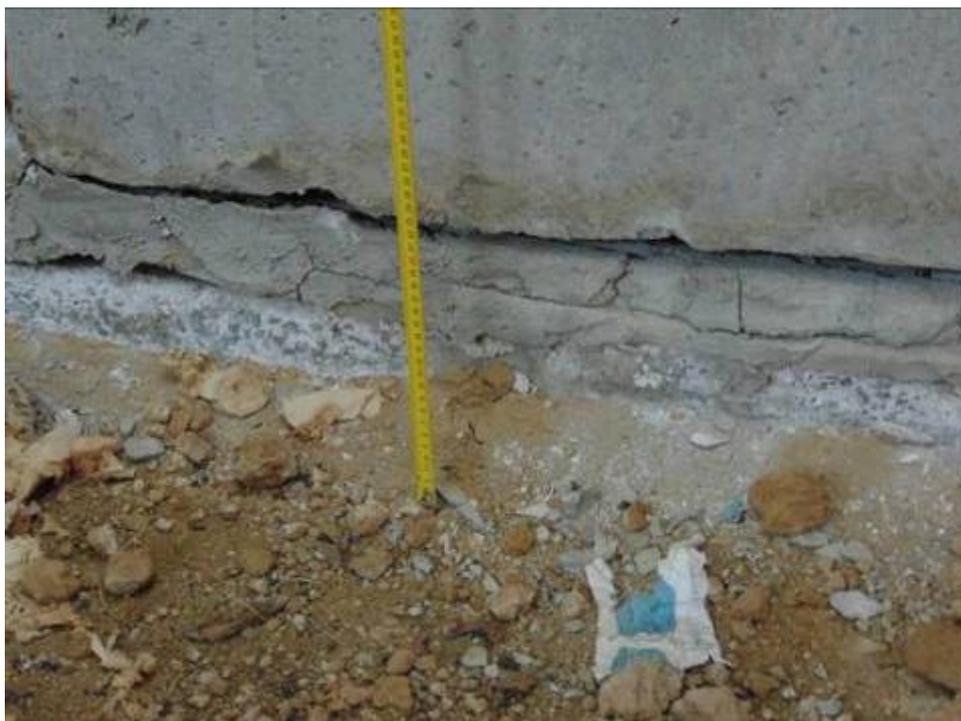
Фото 51. Фрагмент основания кирпичной стены вдоль осей В-Г, между осями 7-8. Основание выполнено из сборных бетонных стеновых фундаментных блоков. Видны трещины по швам укладки блоков шириной до 30мм возникшие в следствии просадок грунта-основания. Значительно превышена толщина горизонтального шва (толщина шва до 100мм).

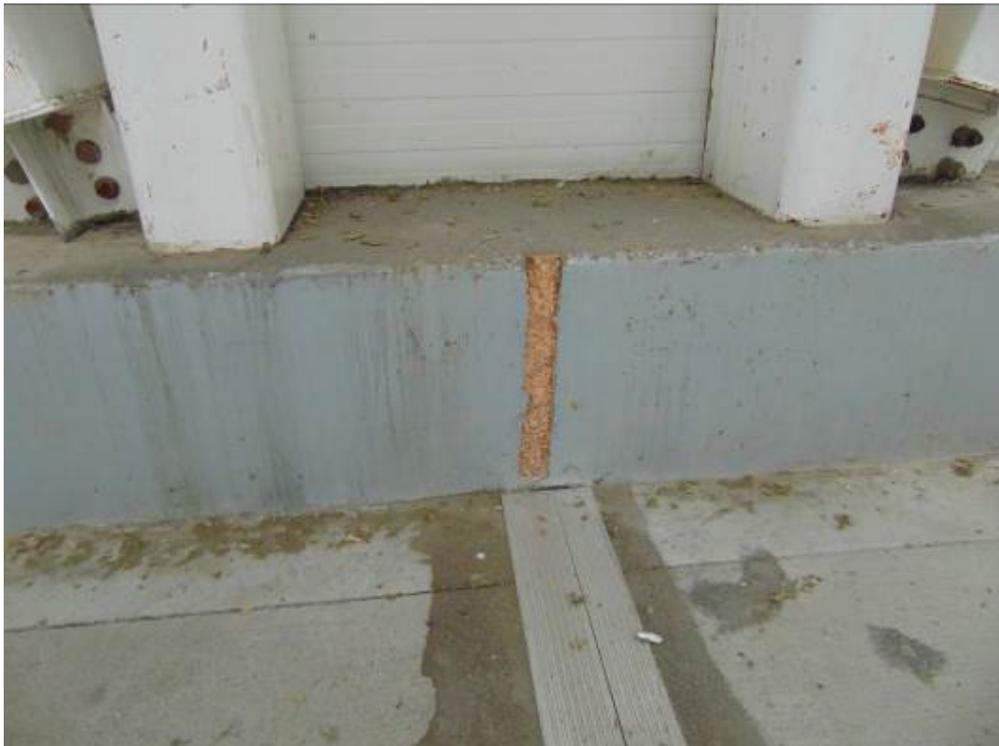
Фото 53. Заполнение температурного шва на участке цокольной стены в осях П/8 выполнено монтажной пеной, что является нарушением требований проектной документации.

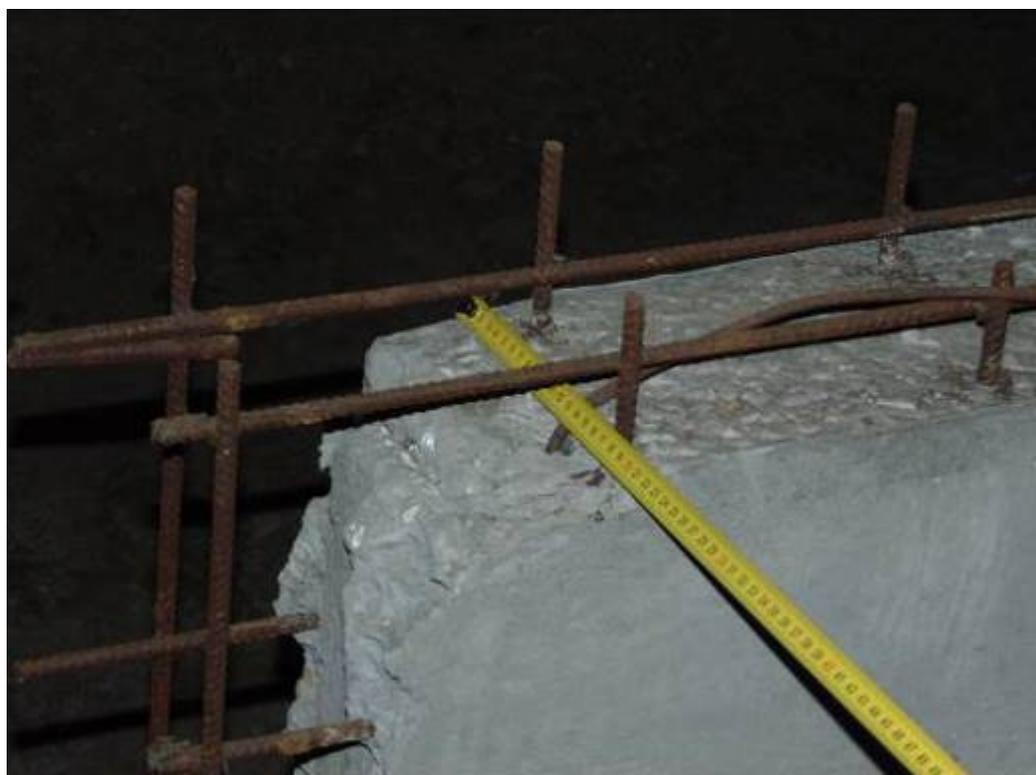
Фото 58. Участок подпорной стены в осях 01-1/А-Ю. Подпорные стены в помещении в осях 01-1/А-Ю выполнены не в полном объеме. Виден арматурный каркас. Толщина стен 200мм.

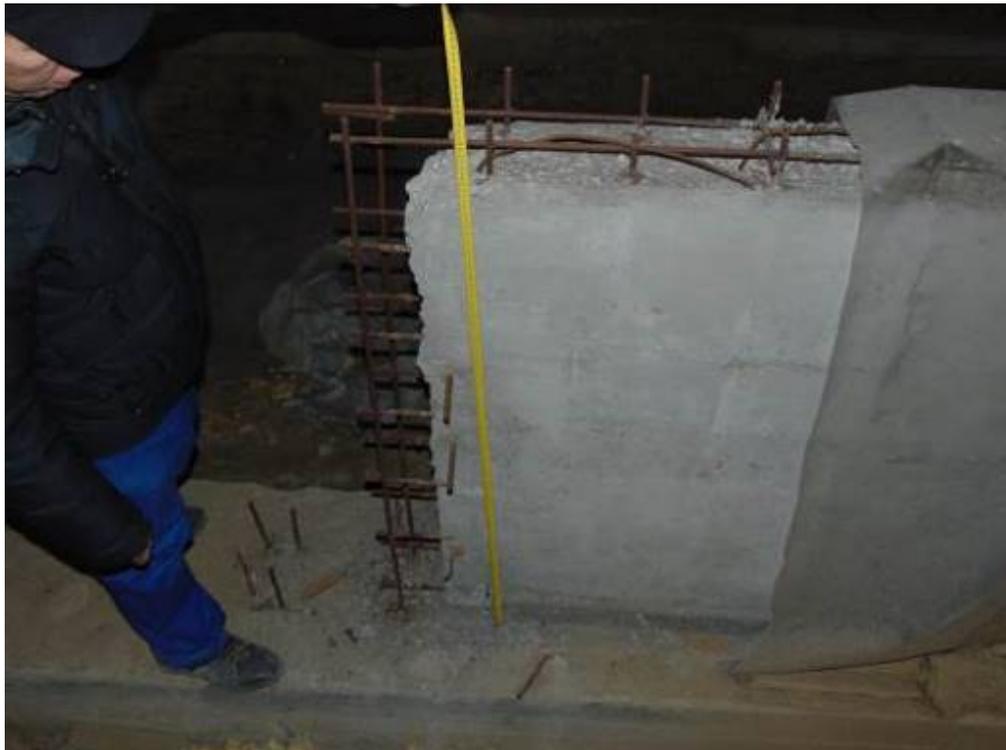
Фото 59. Участок подпорной стены в осях 01-1/А-Ю. Подпорные стены в помещении в осях 01-1/А-Ю выполнены не в полном объеме. Виден арматурный каркас. Высота возведенного участка 1,6м.

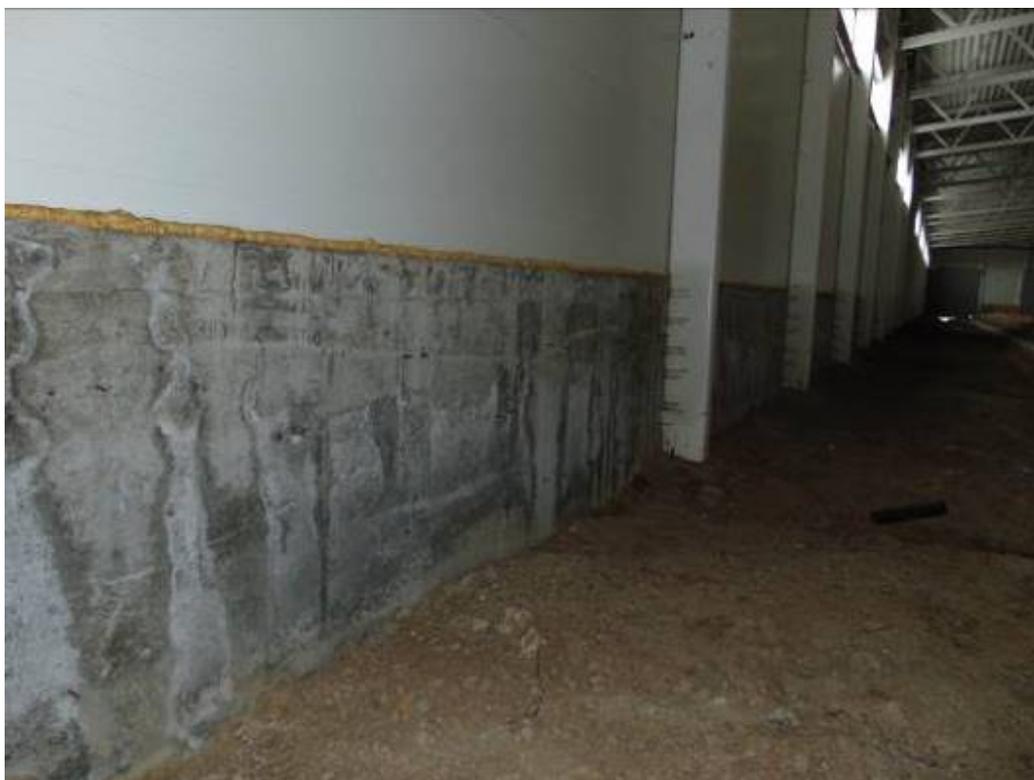
Фото 60. Видны протечки на поверхности железобетонной монолитной цокольной стены по оси 01 в осях Т-У.

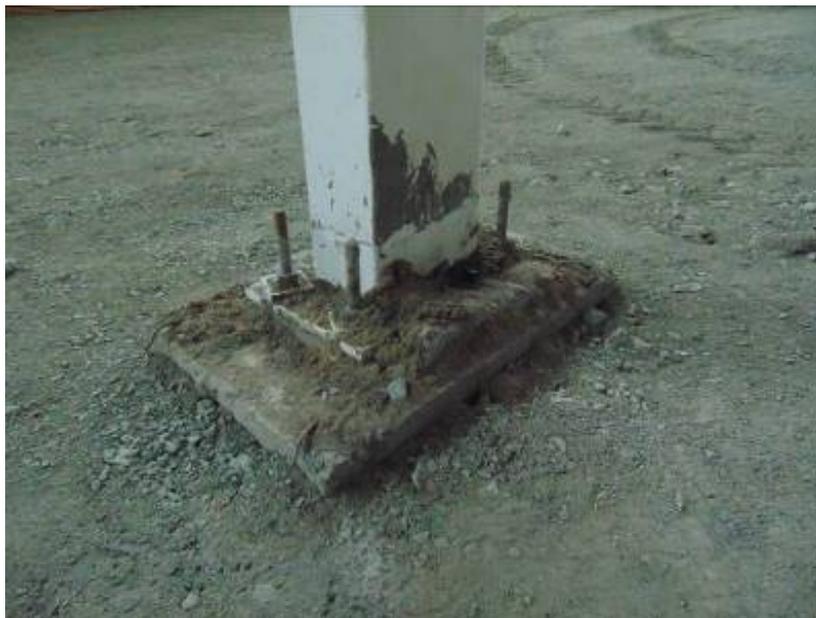
Фото 76. Узел опирания колонны на фундамент.

Работы по монтажу колонны не выполнены в полном объеме. Шайбы установлены с нарушением требований проектной документации (расположены не по проекту, не приварены к опорной плите колонны (см. рис. 2)). Отсутствует антикоррозийное покрытие анкеров, шайб и гаек. Подливка бетона разрушена и выполнена заново. Окрасочное (антикоррозийное) покрытие колонны повреждено.

7. Привести узлы крепления баз колонн в соответствие с требованиями проектной и нормативной строительной документацией (см. рис. 2 данного заключения);
8. Проверить степень затяжки гаек всех болтовых соединений баз колонн;
9. Элементы болтовых соединений наиболее пострадавшие от коррозии заменить;
10. Выполнить антикоррозийную защиту металлических элементов баз колонн;
11. Произвести бетонирование поврежденных и разрушенных участков баз колонн;
12. Восстановить окрасочное (антикоррозийное) покрытие на поврежденных участках колонн;
13. Выполнить в полном объеме болтовые соединения крепления порталных связей между колоннами;
14. Выполнить антикоррозийную защиту элементов крепления болтовых соединений порталных связей с колоннами;

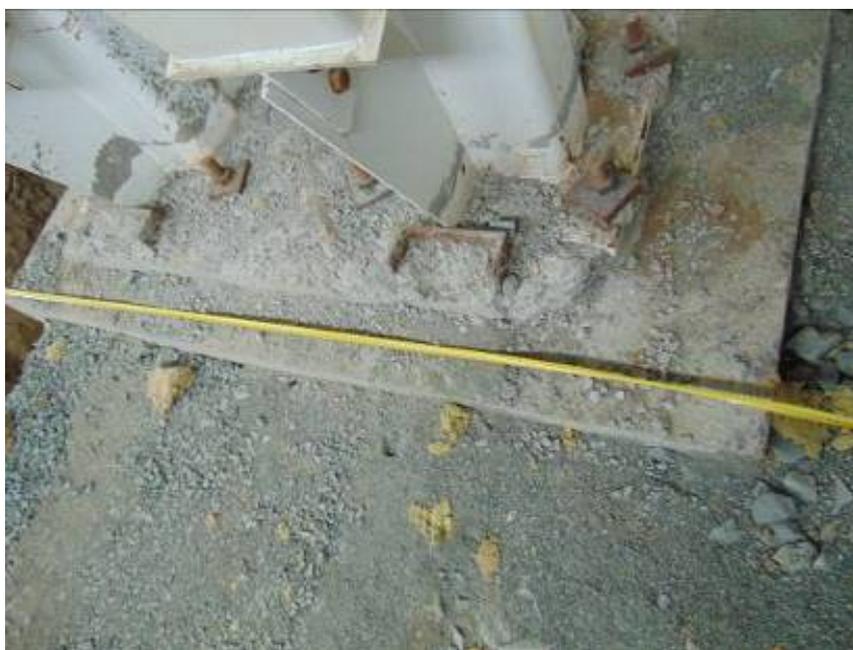
Фото 77. Узел опирания колонны на фундамент на участке температурного шва.

Работы по монтажу колонны не выполнены в полном объеме. Шайбы установлены с нарушением требований проектной документации (расположены не по проекту, не приварены к опорной плите колонны (см. рис. 2)). Отсутствует антикоррозийное покрытие анкеров, шайб и гаек. Окрасочное (антикоррозийное) покрытие колонны повреждено.

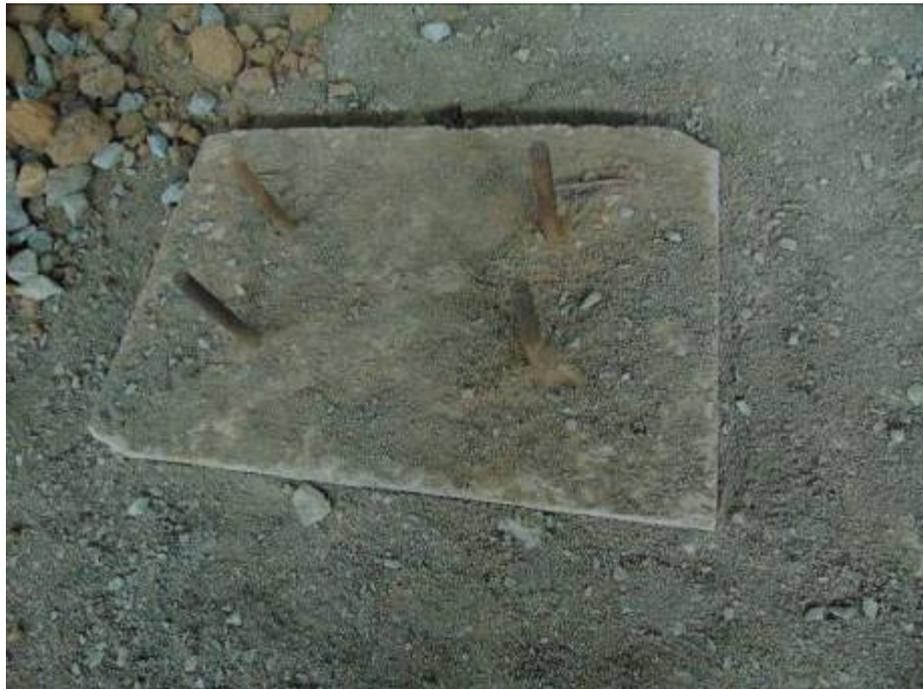
Фото 82. Опорная база колонны фахверка.  
Анкера поражены коррозией. Монтаж колонн не выполнен.

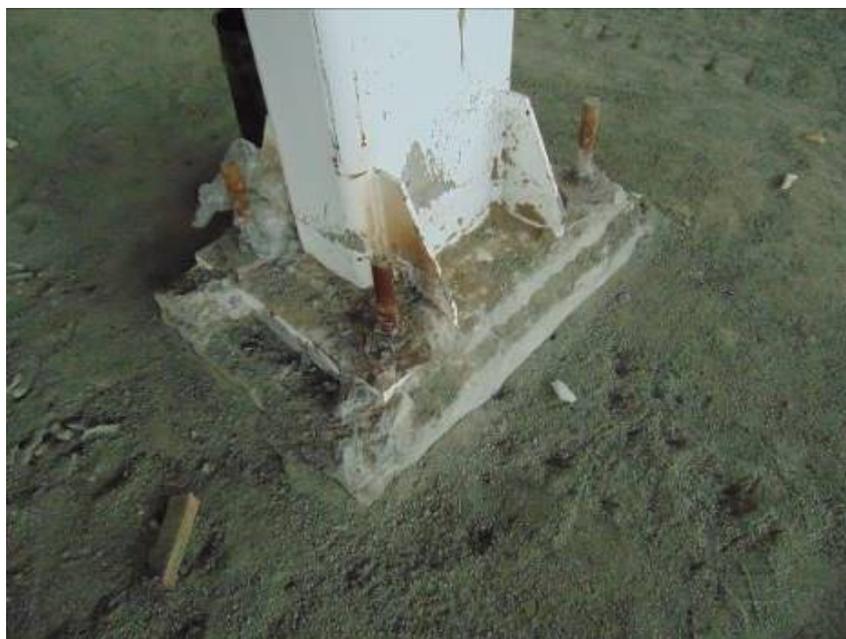
Фото 83. Узел опирания колонны на фундамент.  
Работы по монтажу колонны не выполнены в полном объеме. Шайбы установлены с нарушением требований проектной документации (расположены не по проекту, не приварены к опорной плите колонны (см. рис. 2)). Отсутствует антикоррозийное покрытие анкеров, шайб и гаек. Окрасочное (антикоррозийное) покрытие колонны повреждено.

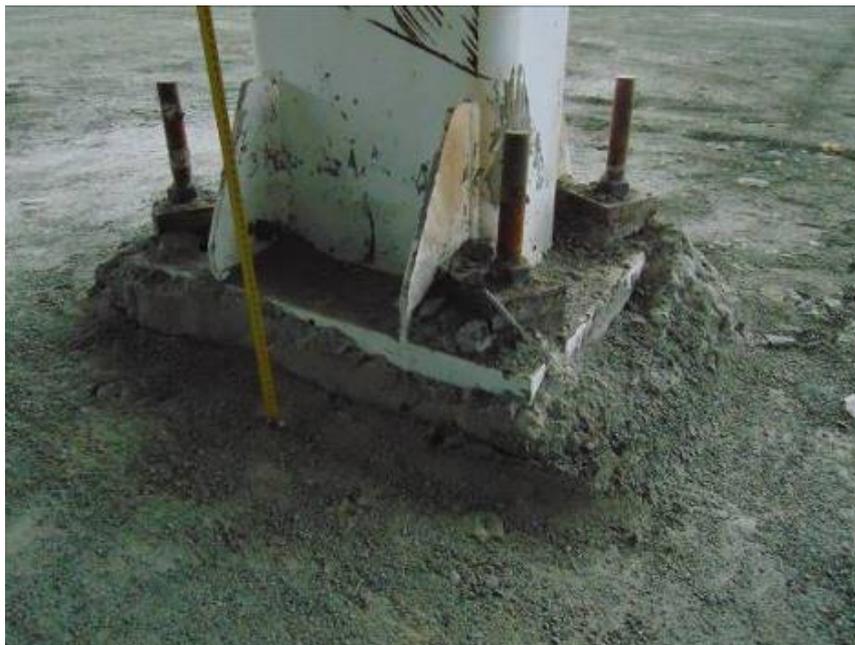
Фото 84. Узел опирания колонны на фундамент.

Работы по монтажу колонны не выполнены в полном объеме. Шайбы установлены с нарушением требований проектной документации (расположены не по проекту, не приварены к опорной плите колонны (см. рис. 2)). Отсутствует антикоррозийное покрытие анкеров, шайб и гаек. Окрасочное (антикоррозийное) покрытие колонны повреждено.

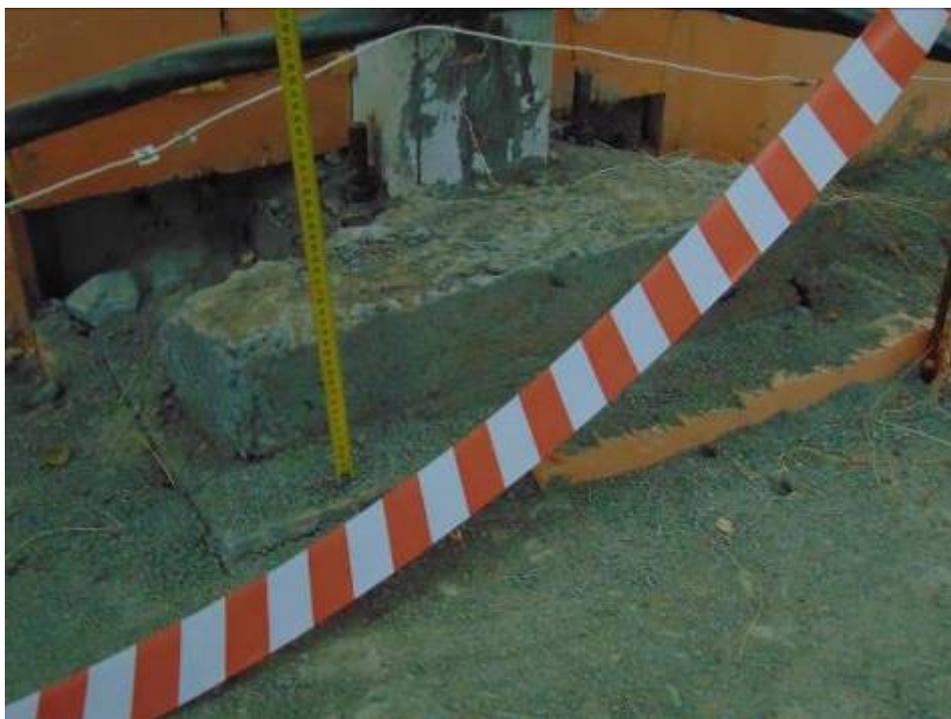
Фото 85. Узел опирания колонны на фундамент.  
Окрасочное (антикоррозийное) покрытие колонны повреждено.

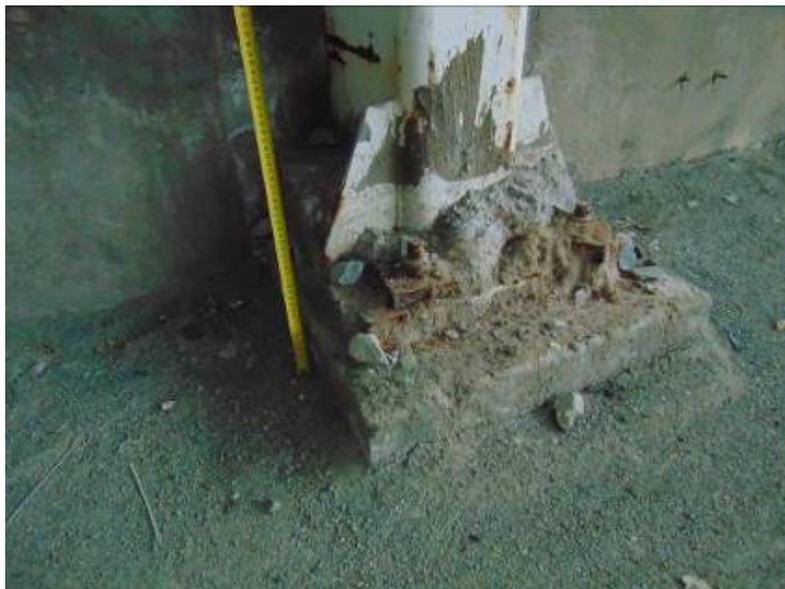
Фото 86. Узел опирания колонны на фундамент.

Работы по монтажу колонны не выполнены в полном объеме. Шайбы установлены с нарушением требований проектной документации (расположены не по проекту, не приварены к опорной плите колонны (см. рис. 2)). Отсутствует антикоррозийное покрытие анкеров, шайб и гаек. Окрасочное (антикоррозийное) покрытие колонны повреждено, видны следы коррозии на колонне.
