## **ЭКСПЕРТНОЕ ЗАКЛЮЧЕНИЕ**

по результатам оценки технического состояния строительных конструкций  
здания расположенного по адресу:

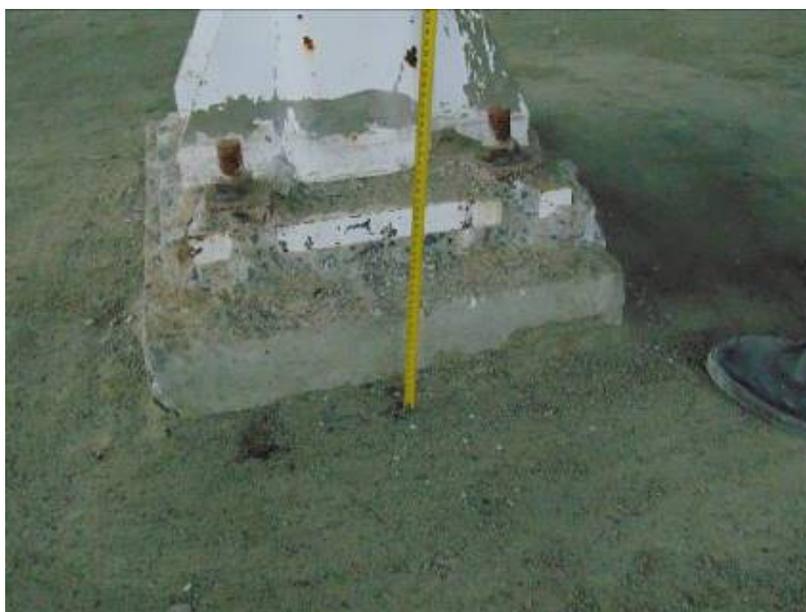
Фото 87. Узел опирания колонны на фундамент.

Работы по монтажу колонны не выполнены в полном объеме. Шайбы установлены с нарушением требований проектной документации (расположены не по проекту, не приварены к опорной плите колонны (см. рис. 2)). Отсутствует антикоррозийное покрытие анкеров, шайб и гаек. Окрасочное (антикоррозийное) покрытие колонны повреждено, видны следы коррозии на колонне.

7. Привести узлы крепления баз колонн в соответствие с требованиями проектной и нормативной строительной документацией (см. рис. 2 данного заключения);
8. Проверить степень затяжки гаек всех болтовых соединений баз колонн;
9. Элементы болтовых соединений наиболее пострадавшие от коррозии заменить;
10. Выполнить антикоррозийную защиту металлических элементов баз колонн;
11. Произвести бетонирование поврежденных и разрушенных участков баз колонн;
12. Восстановить окрасочное (антикоррозийное) покрытие на поврежденных участках колонн;
13. Выполнить в полном объеме болтовые соединения крепления порталных связей между колоннами;
14. Выполнить антикоррозийную защиту элементов крепления болтовых соединений порталных связей с колоннами;

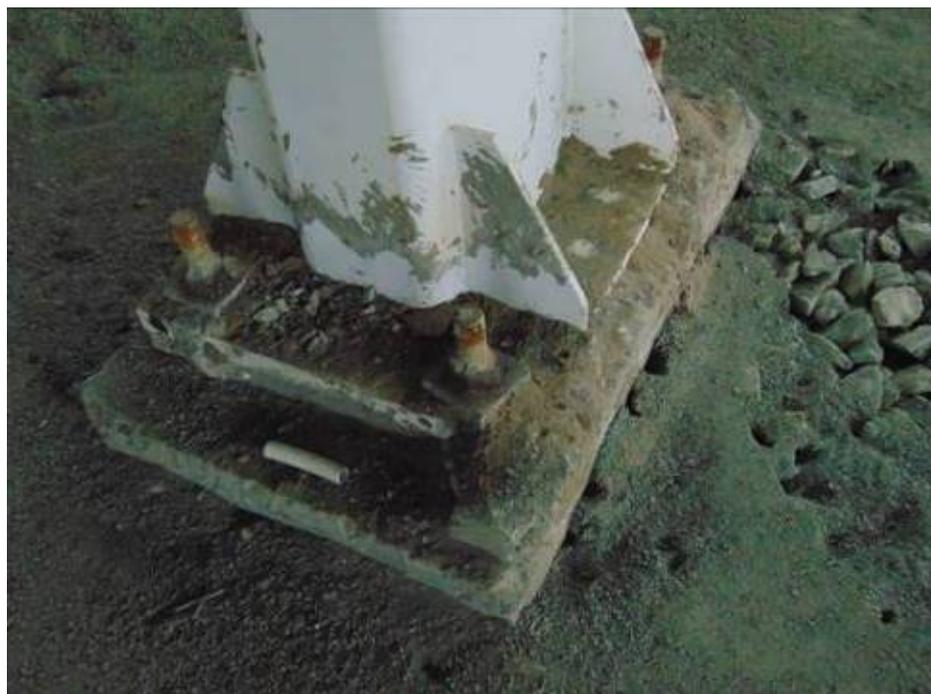
Фото 88. Узел опирания колонны на фундамент. Работы по монтажу колонны не выполнены в полном объеме. Отсутствует антикоррозийное покрытие анкеров, шайб и гаек. Окрасочное (антикоррозийное) покрытие колонны повреждено.

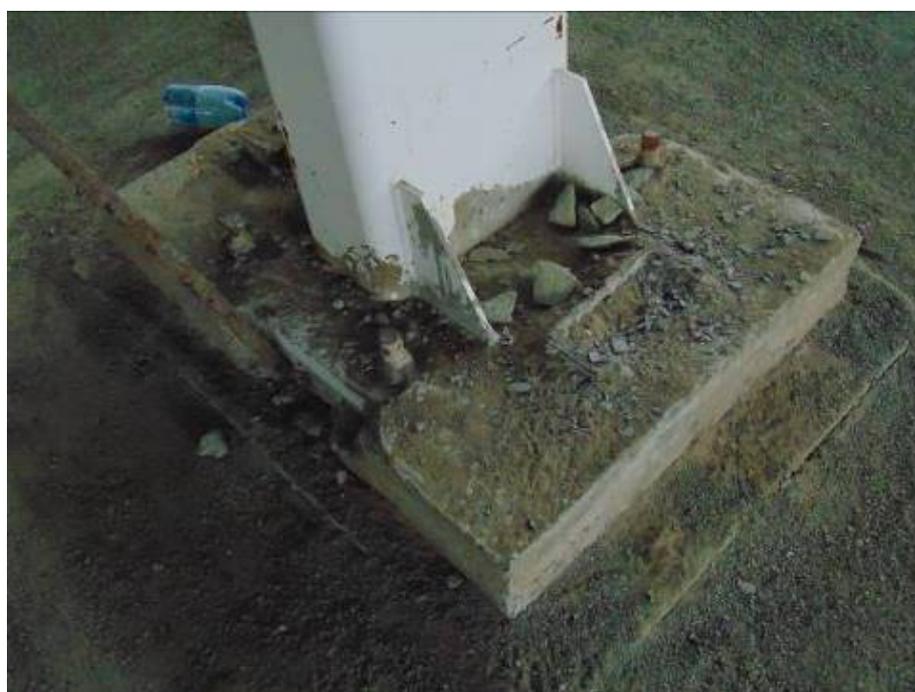
Фото 89. Узел опирания колонны на фундамент. Работы по монтажу колонны не выполнены в полном объеме. Отсутствует антикоррозийное покрытие анкеров, шайб и гаек. Окрасочное (антикоррозийное) покрытие колонны повреждено, видны следы коррозии на колонне.

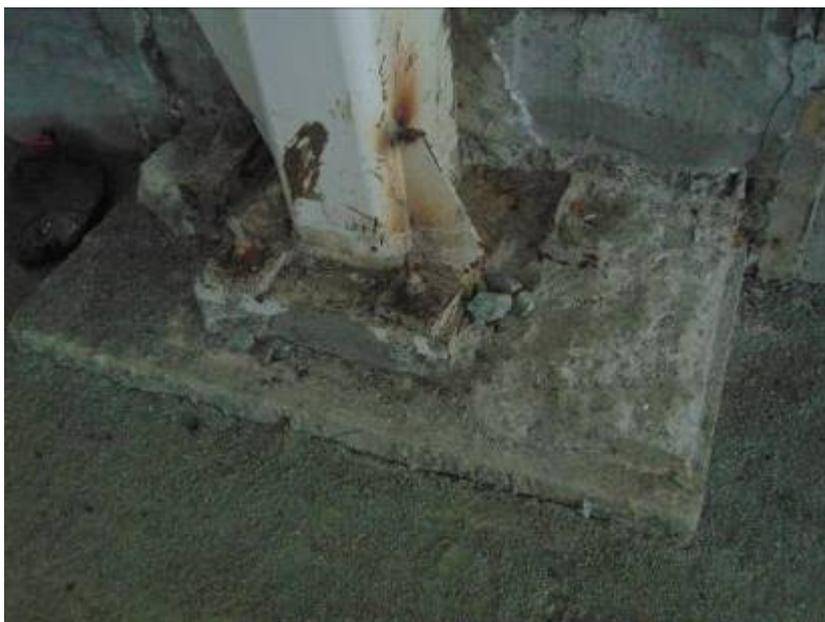
Фото 90. Узел опирания колонны на фундамент.

Работы по монтажу колонны не выполнены в полном объеме. Шайбы установлены с нарушением требований проектной документации (не приварены к опорной плите колонны). Отсутствует антикоррозийное покрытие анкеров, шайб и гаек.

Окрасочное (антикоррозийное) покрытие колонны повреждено, видны следы коррозии на колонне.

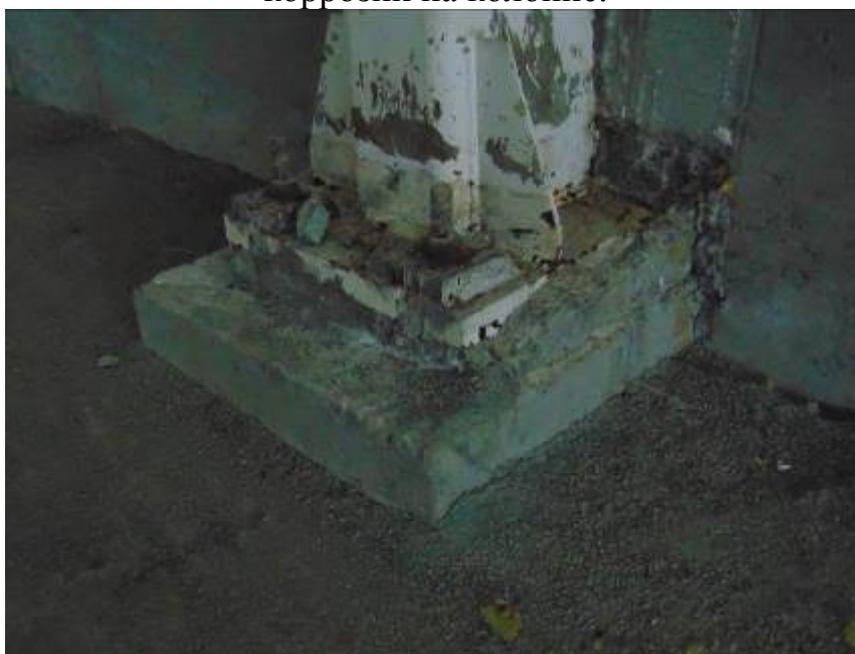
Фото 91. Узел опирания колонны на фундамент.

Работы по монтажу колонны не выполнены в полном объеме. Шайбы установлены с нарушением требований проектной документации (не приварены к опорной плите колонны (см. рис. 2)). Отсутствует антикоррозийное покрытие анкеров, шайб и гаек. Окрасочное (антикоррозийное) покрытие колонны повреждено,

видны следы коррозии на колонне.

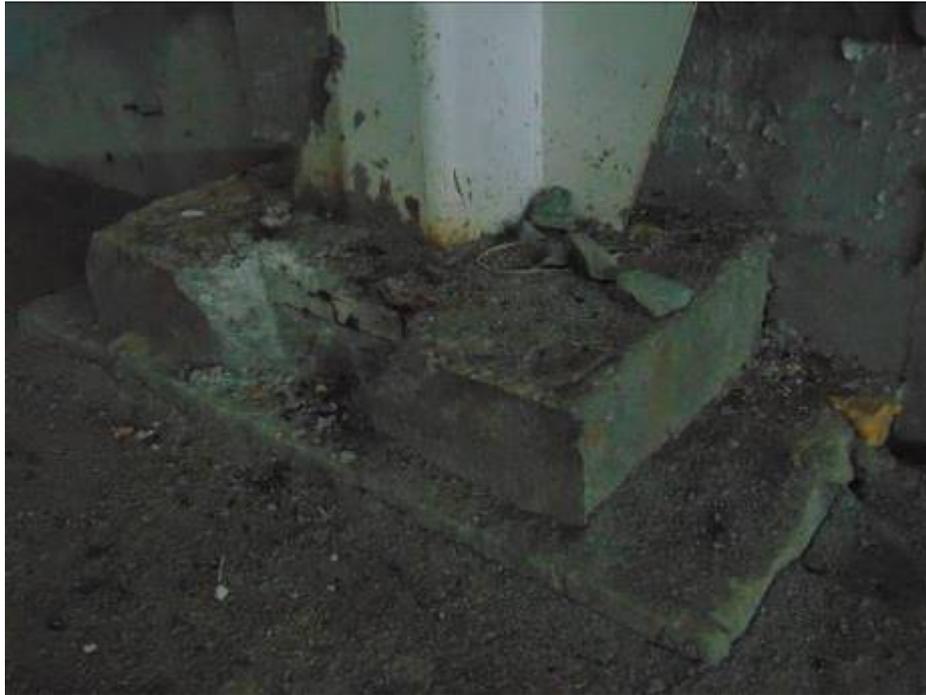
Фото 92. Узел опирания колонны на фундамент.  
Работы по монтажу колонны не выполнены в полном объеме. Отсутствует антикоррозийное покрытие анкеров, шайб и гаек. Окрасочное (антикоррозийное) покрытие колонны повреждено.

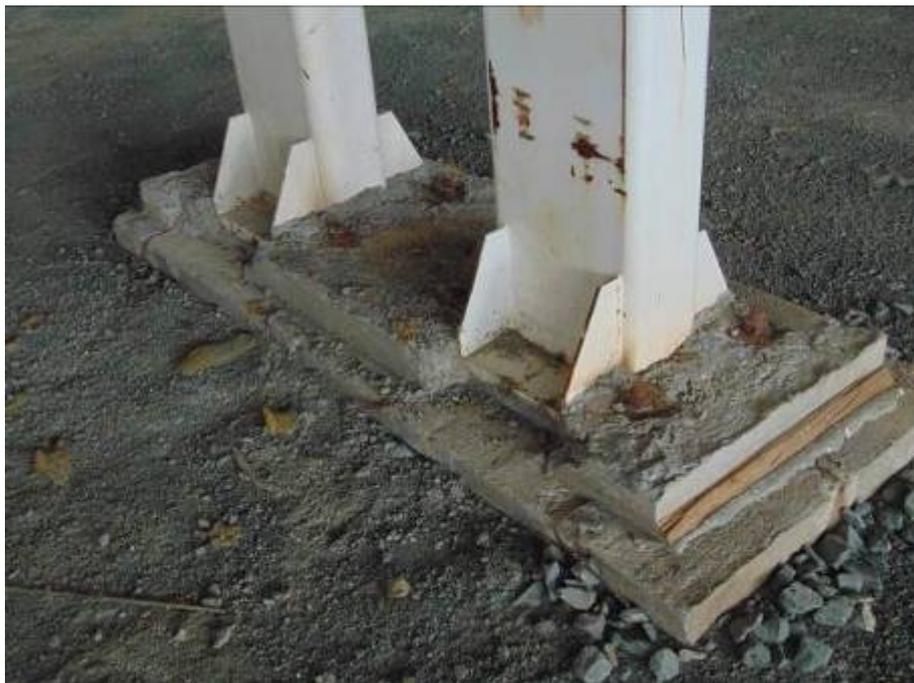
Фото 94. Узел опирания колонны на фундамент на участке температурного шва. Отсутствует антикоррозийное покрытие анкеров, шайб и гаек. Окрасочное (антикоррозийное) покрытие колонны повреждено, видны следы коррозии на колонне.

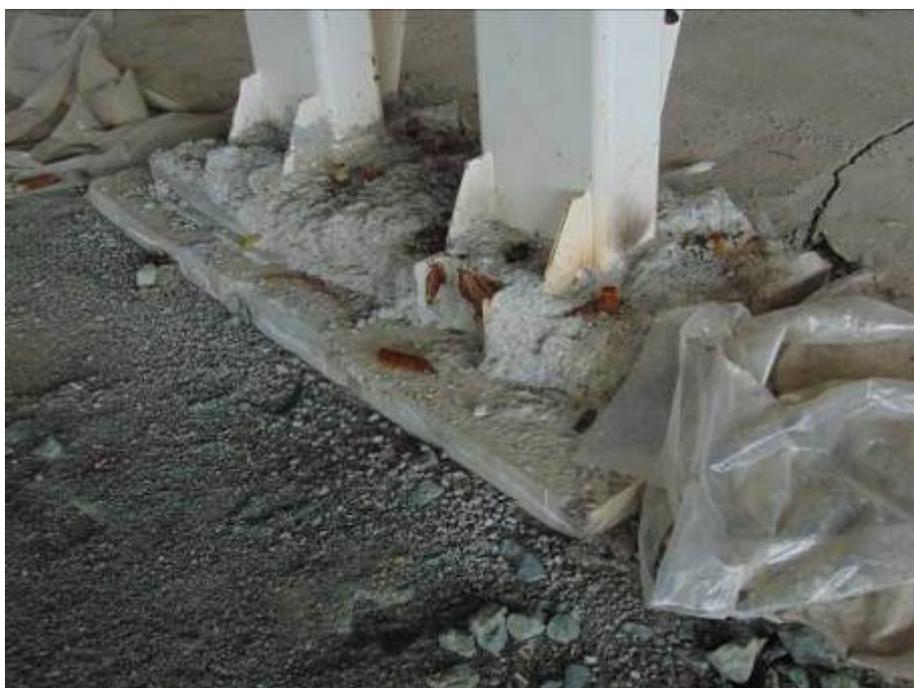
Фото 95. Узел опирания колонны на фундамент на участке температурного шва. Отсутствует антикоррозийное покрытие анкеров, шайб и гаек. Окрасочное (антикоррозийное) покрытие колонны повреждено, видны следы коррозии на колонне.

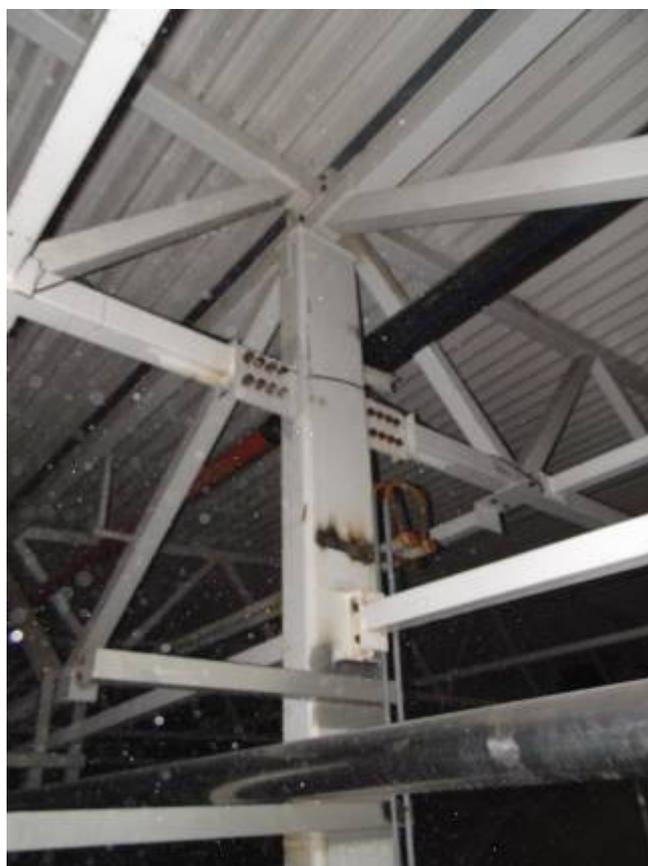
Фото 101. Верхний оголовок колонны. Узел опирания и крепления ферм к колонне.

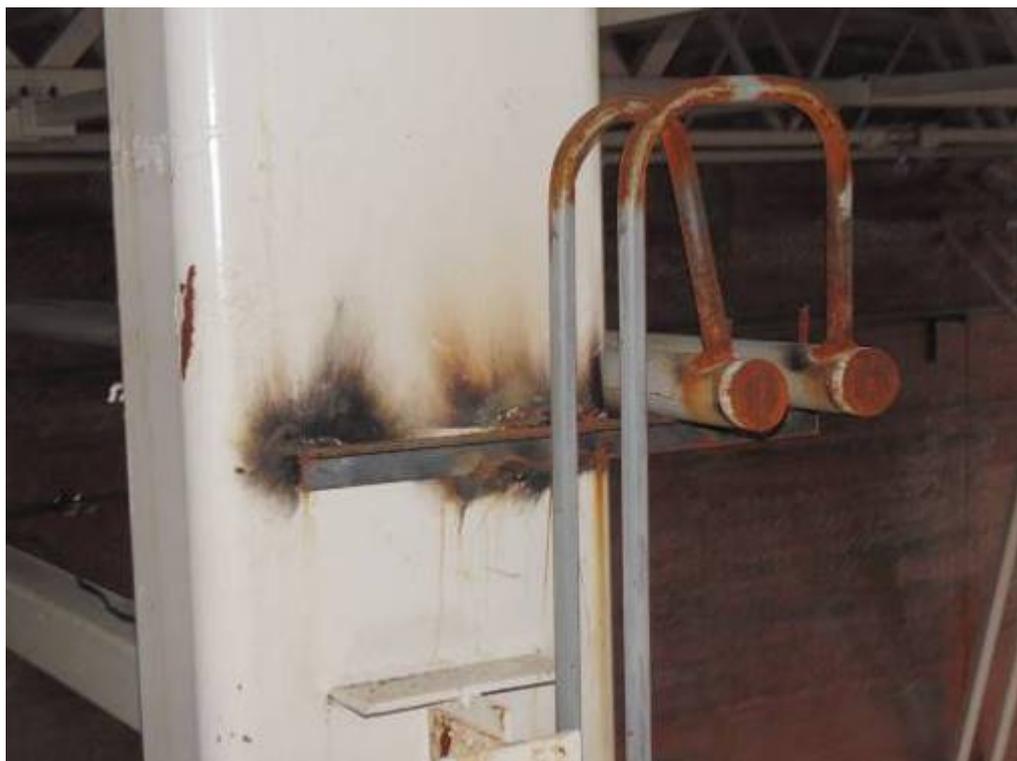
Фото 102. К колонне приварен прокатный уголок для опирания инженерных коммуникаций. Сварные швы выполнены с нарушением строительных норм. Узел крепления выполнен без разработки проектного решения.

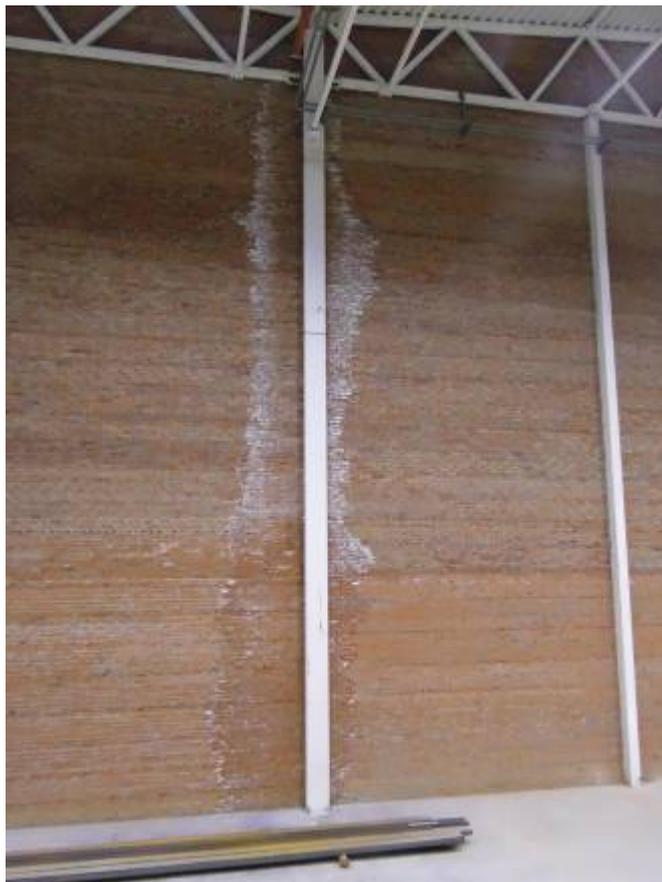
Фото 106. Металлическая колонна. Общий вид.

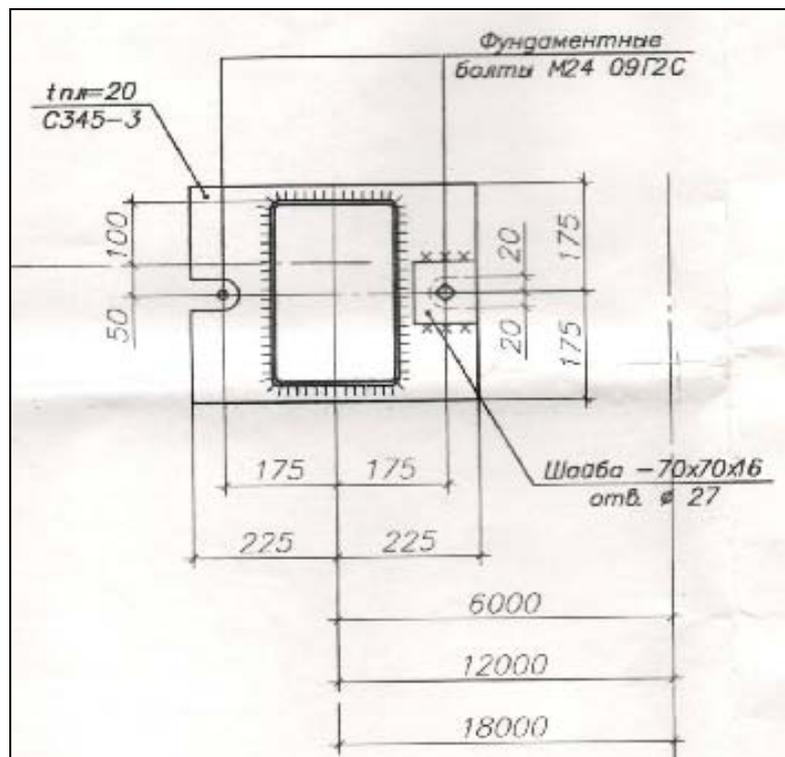
Рис. 2

Работы по монтажу колонны не выполнены в полном объеме. Шайбы установлены с нарушением требований проектной документации (расположены не по проекту, не приварены к опорной плите колонны (см. рис. 2)). Отсутствует антикоррозийное покрытие анкеров, шайб и гаек. Подливка бетона разрушена и выполнена заново. Окрасочное (антикоррозийное) покрытие колонны повреждено.

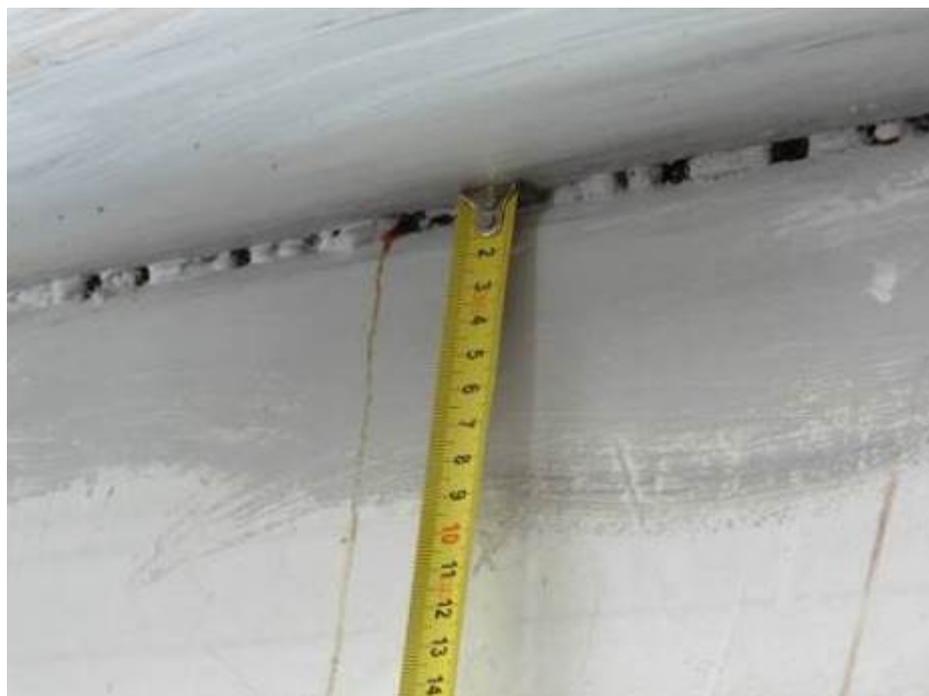
Фото 109. Соединение косынки с нижним поясом фермы на участке в осях Ц-Э между осями 6-7.

Сварной шов выполнен не качественно, неоднороден по длине и толщине.

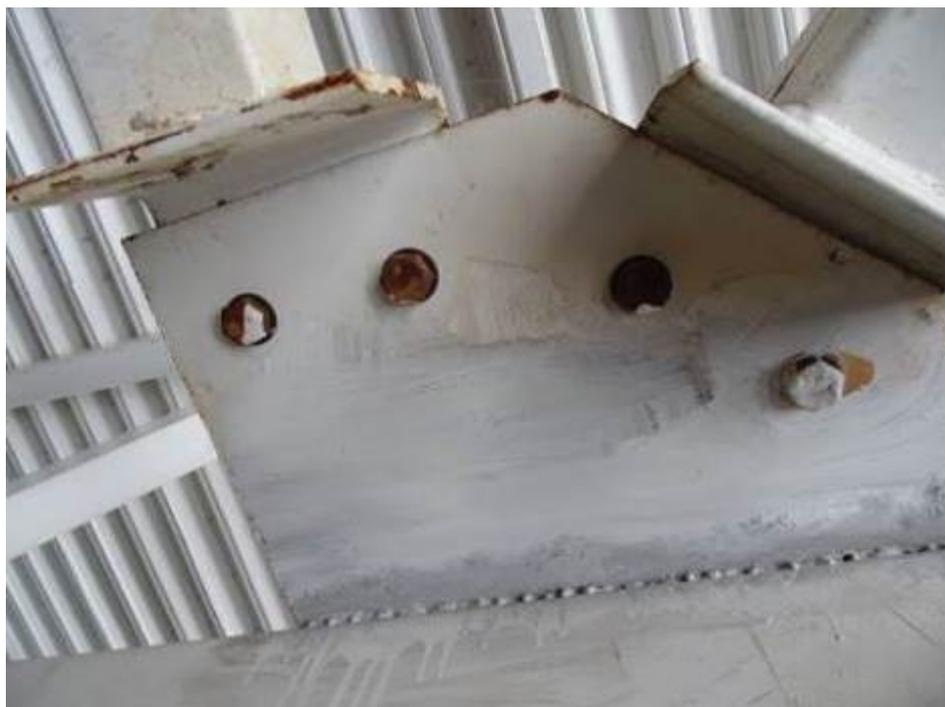
Фото 110. Узел соединения связей с фермой на участке в осях Ц-Э между осями 6-7. Окрасочное покрытие металлоконструкций повреждено, видны следы коррозии. Болты не обработаны антикоррозийным покрытием и поражены коррозией. Сварной шов соединения косынки с поясом фермы не однороден по линии и толщине.

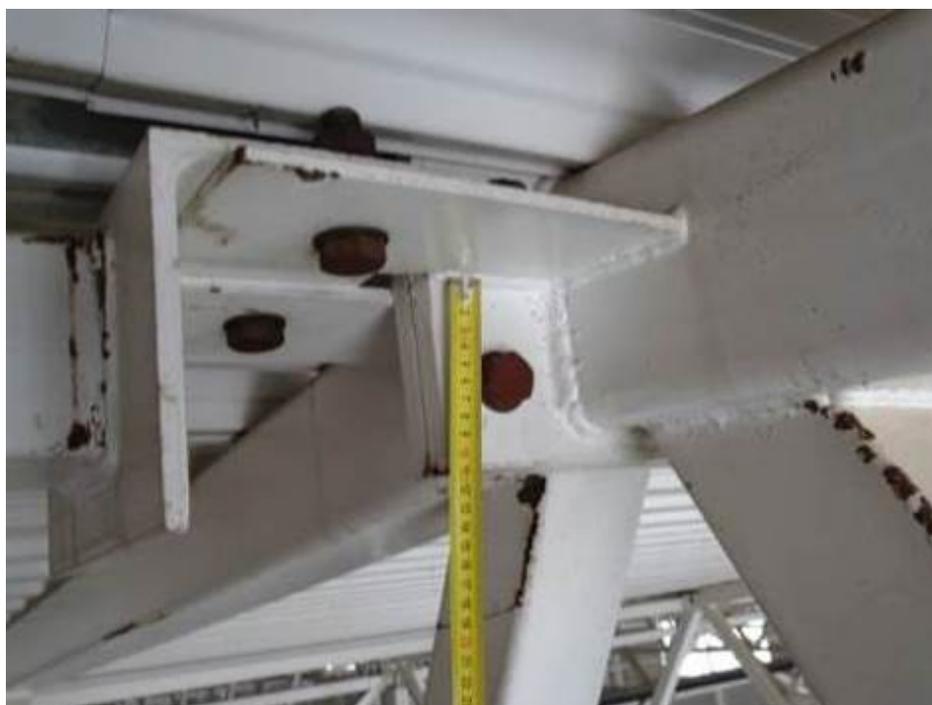
Фото 113. Узел соединения сборочных сегментов фермы и крепления связи на участке в осях Ц-Э между осями 6-7.  
Окрасочное покрытие металлоконструкций повреждено, видны следы коррозии.  
Болты не обработаны антикоррозийным покрытием и поражены коррозией.

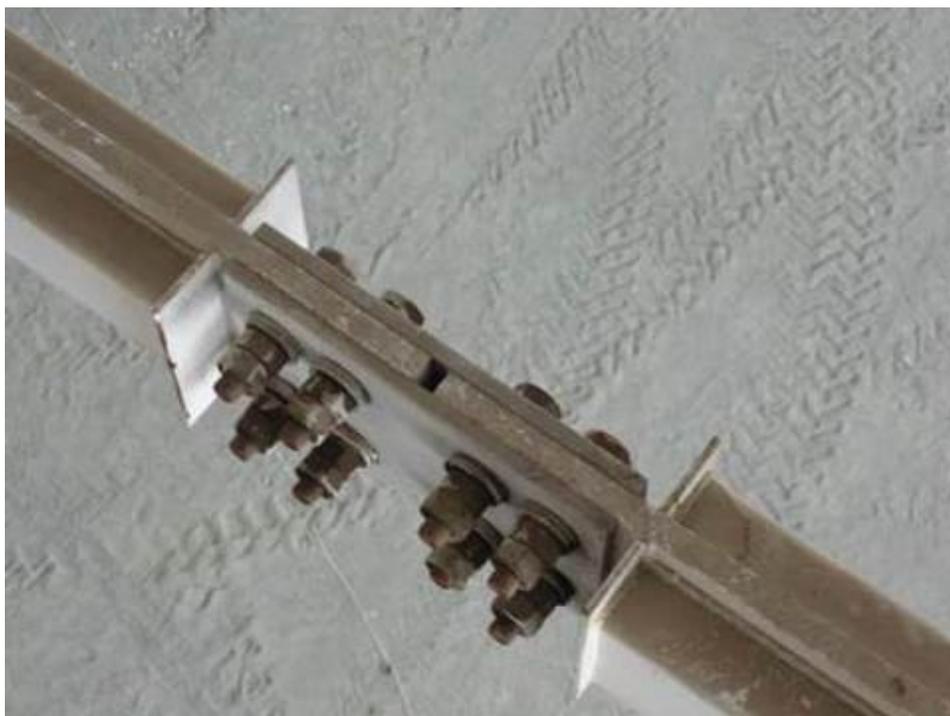
Фото 114. Болтовое соединение монтажных сегментов фермы на участке в осях Ц-Э между осей 6-7.  
Отсутствует антикоррозийное покрытие болтов, гаек и шайб. Установлены лишние шайбы.

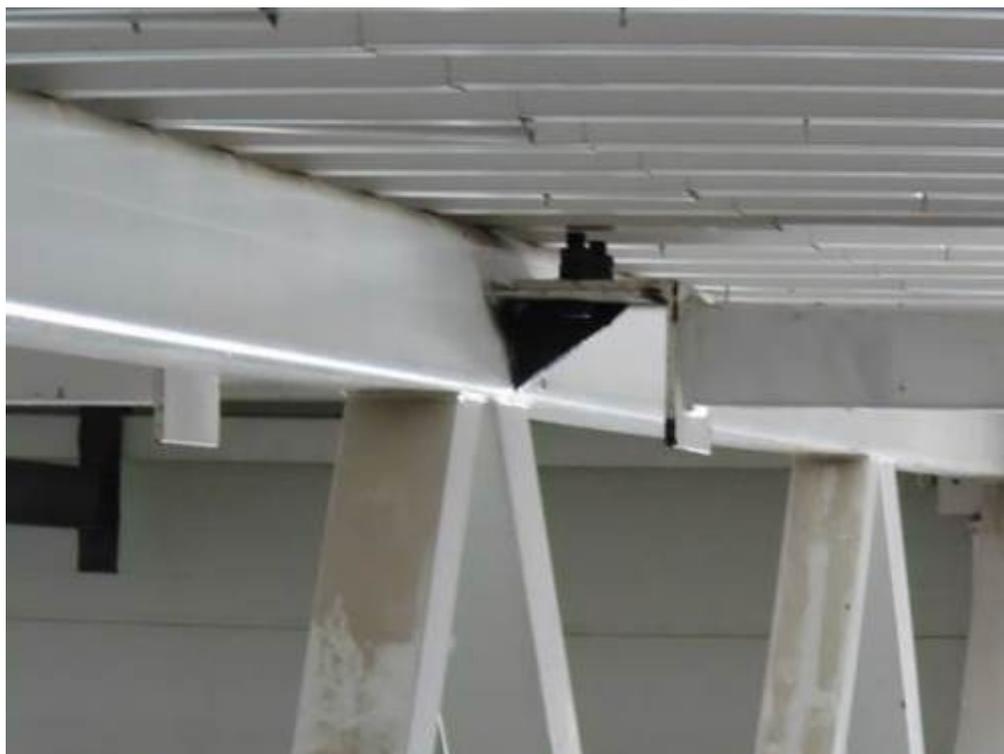
Фото 116. Узел крепления связи к верхнему поясу фермы на участке в осях Ц-Э между осями 6-7.

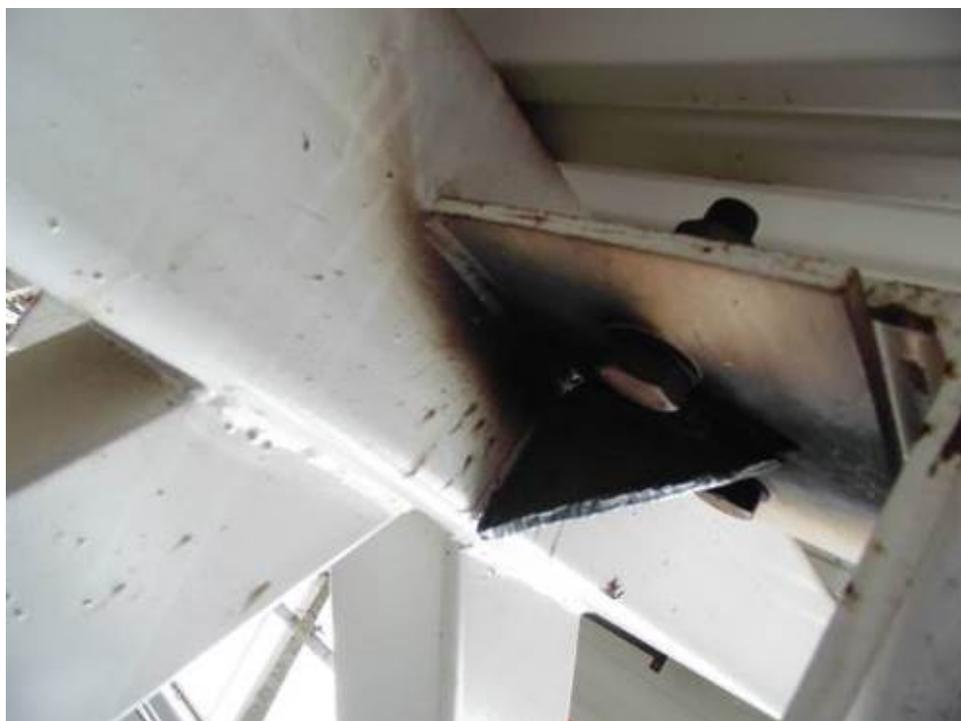
Фото 117. Узел крепления связи к верхнему поясу фермы на участке в осях Ц-Э между осями 6-7 выполнен с нарушением требований проектной документации. Элементы узла имеют неопределенные геометрические характеристики. Сварка выполнена грубо, сварной шов не однороден. Повреждено окрасочное покрытие.

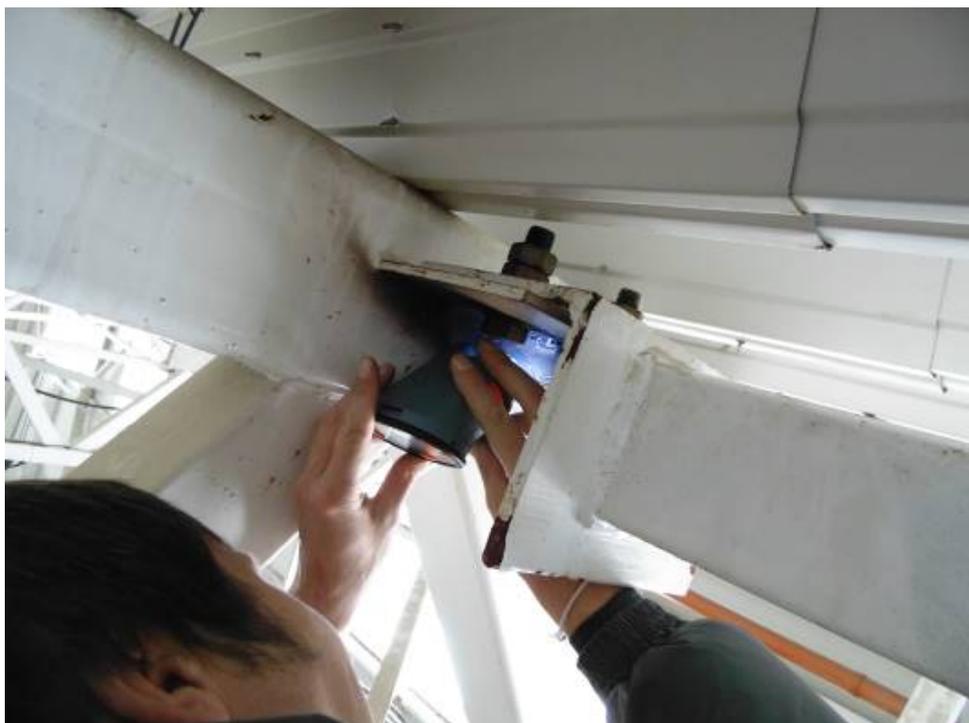
Фото 120. Исследования сварного соединения с использованием фотомикроскопа.

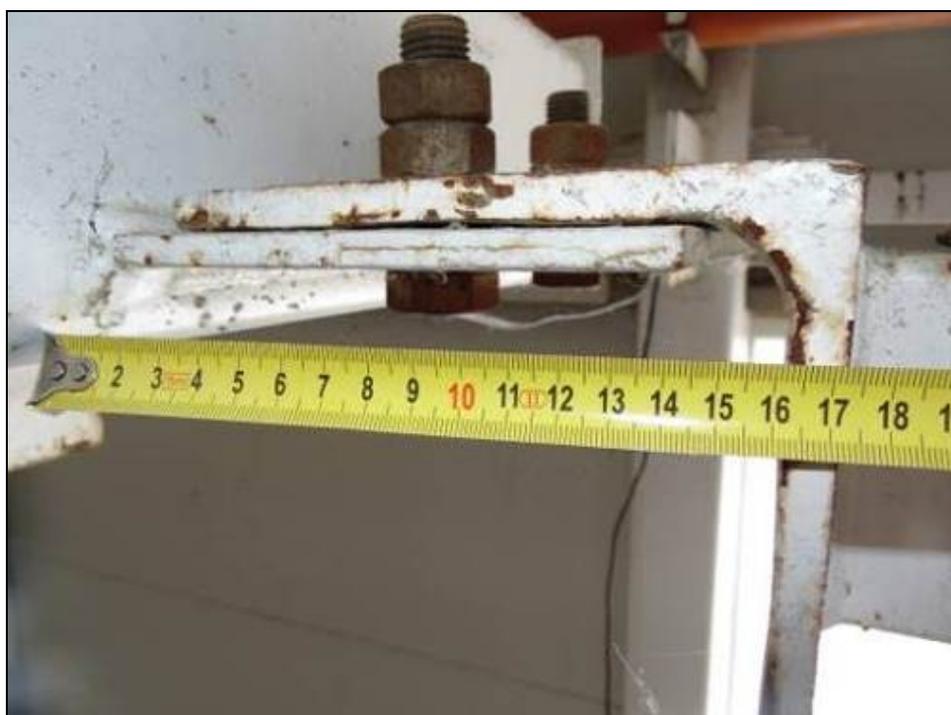
Фото 121. Узел соединения фермы со связью на участке в осях Ц-Э между осей 1-3. Уголок не плотно прилегает к косынке в следствии не достаточной затяжки гаек болтового соединения. Видны повреждения окрасочного покрытия и следы коррозии. Болты и гайки не обработаны антикоррозийным составом.

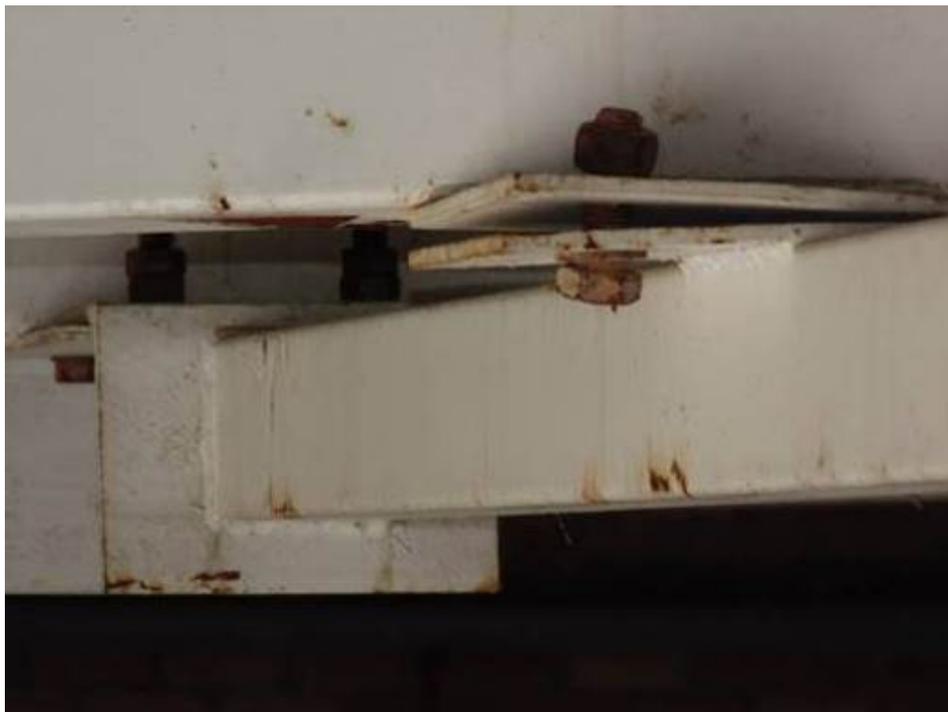
Фото 126. Узел крепления связи к ферме на участке в осях Ц-Э между осями 1-3. В следствии не достаточной затяжки гайки болтового соединения образовался зазор между монтажными деталями стыкуемых элементов.

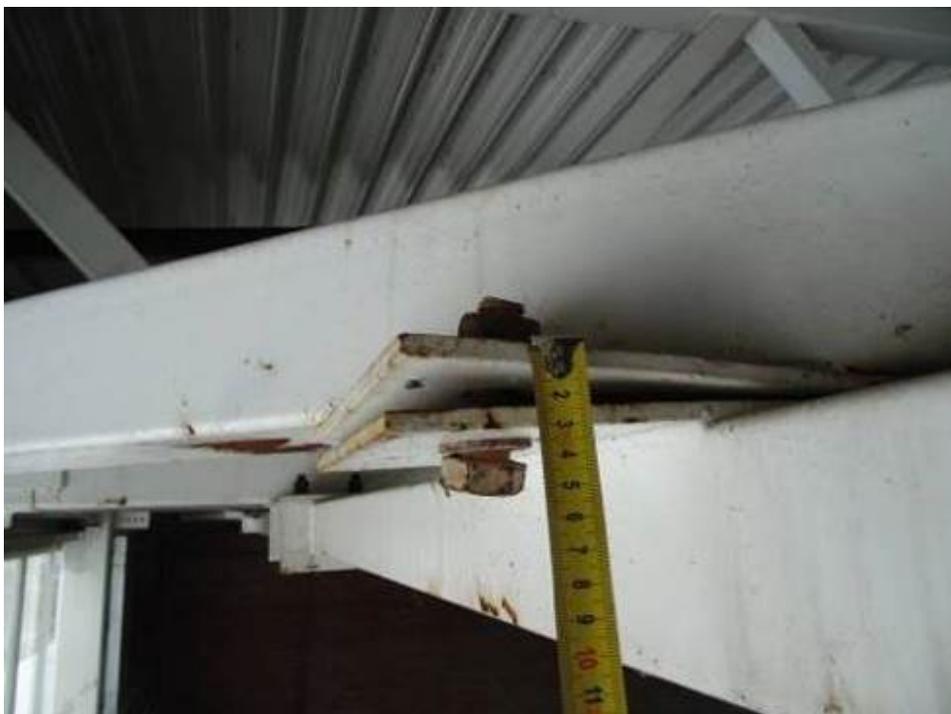
Фото 127. Узел крепления связи к ферме на участке в осях Ц-Э между осями 1-3. В следствии не достаточной затяжки гайки болтового соединения образовался зазор между монтажными деталями стыкуемых элементов. Повреждено окрасочное покрытие металлических конструкций. Видны следы коррозии.

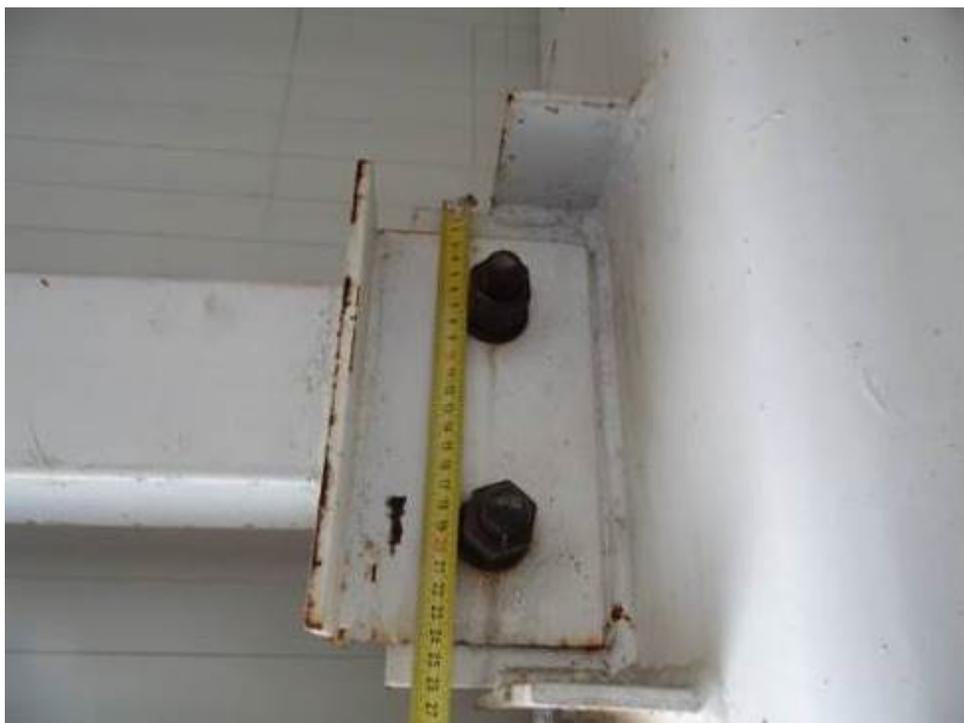
Фото 128. Окрасное покрытие повреждено на участке в осях Ц-Э между осей 1-3. Видны следы коррозии.  
Болты гайки и шайба не обработаны антикоррозийным составом.

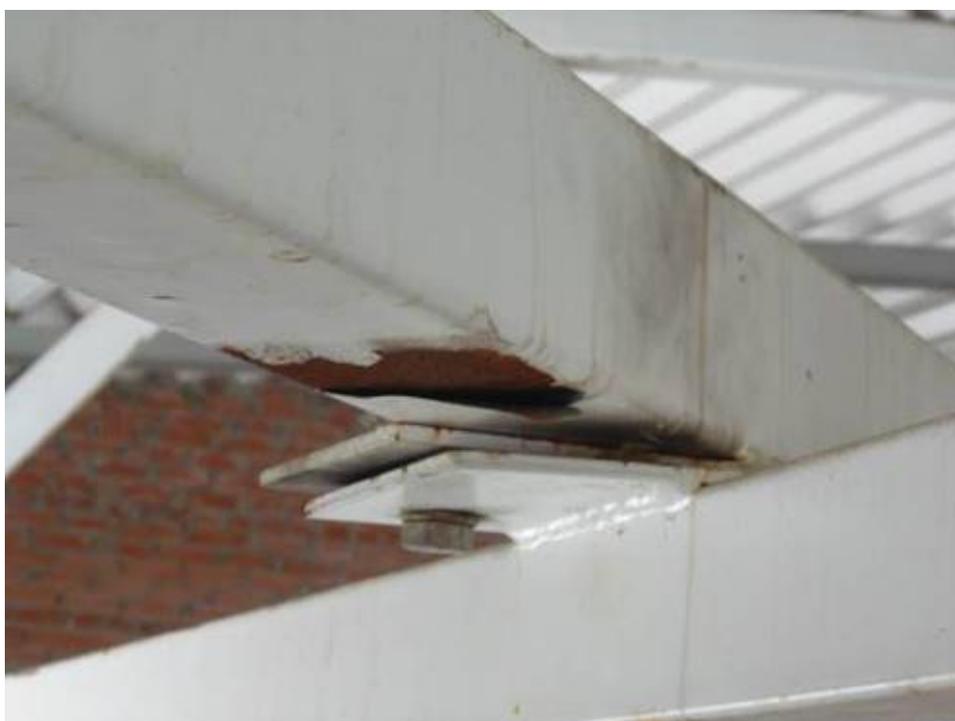
Фото 129. Узел крепления связи к ферме на участке в осях Ц-Э между осей 1-3. В следствии не достаточной затяжки гайки болтового соединения образовался зазор между монтажными деталями стыкуемых элементов. Повреждено окрасное покрытие металлических конструкций. Видны следы коррозии.

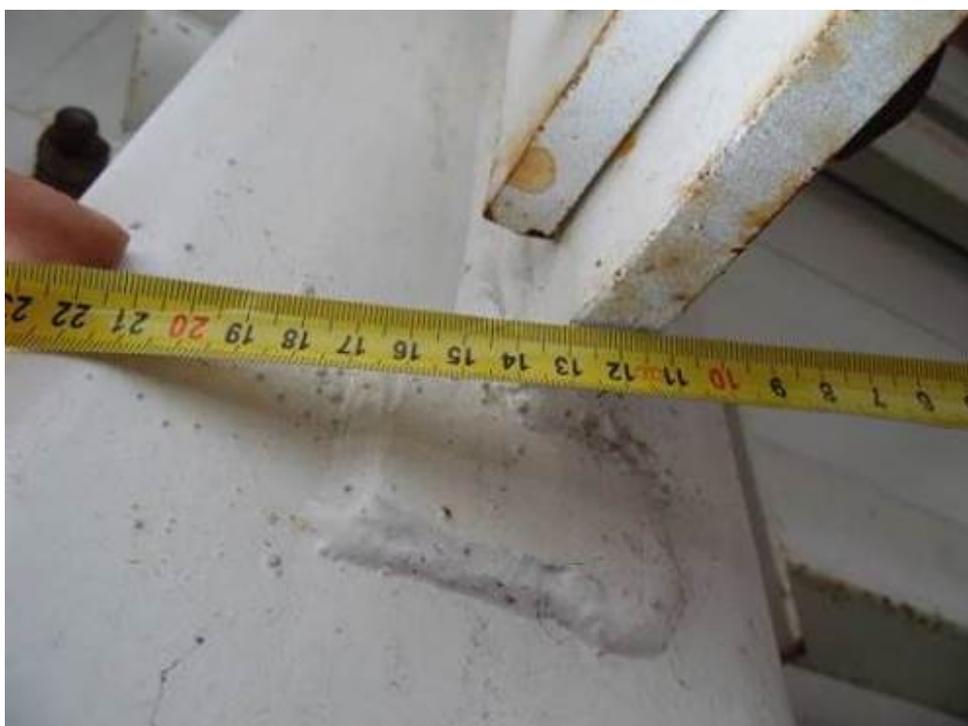
Фото 133. Узел соединения фермы с колонной на участке в осях П-О между осей 2-4. Видны следы коррозии.

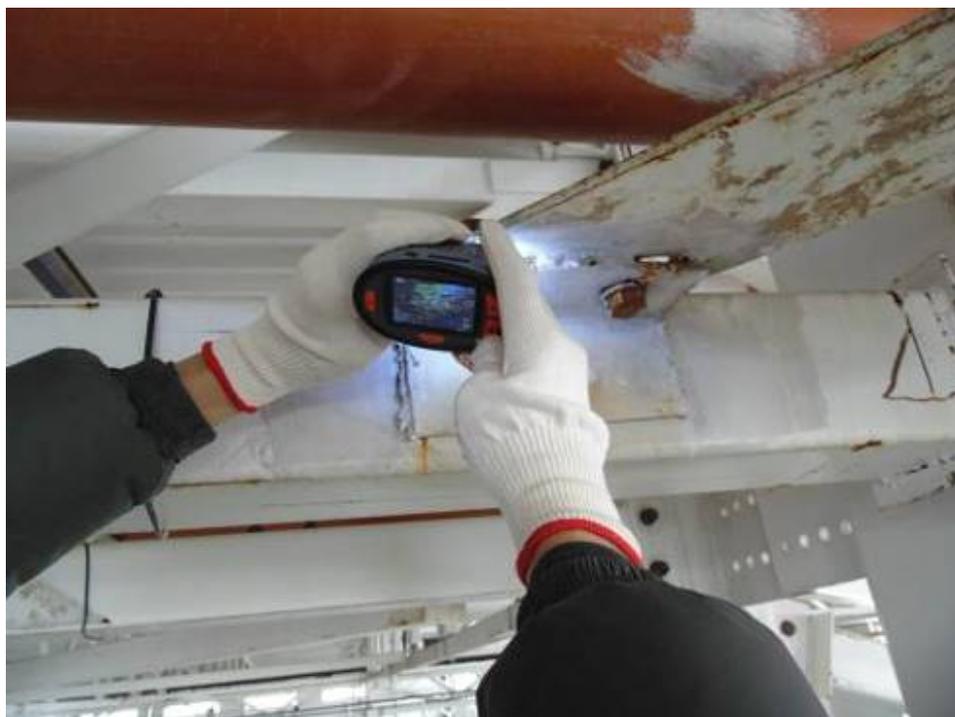
Фото 135. Обследование сварного соединения с использованием фотомикроскопа.

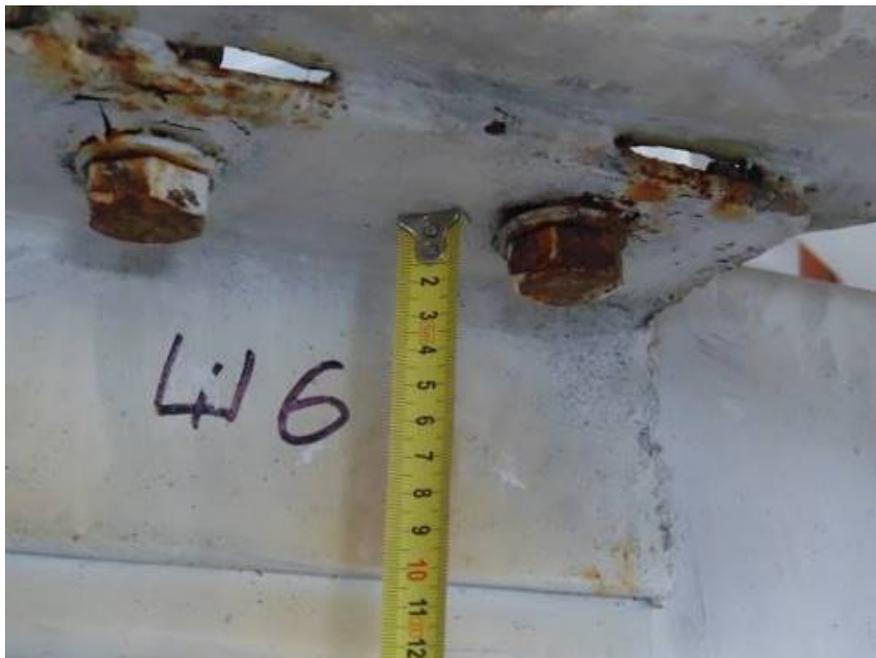
Фото 136. Узел крепления связей на участке в осях П-О между осями 2-4. Узел выполнен не по проекту. Предпринята попытка усилить болтовое соединение дополнительным сварным швом. Качество сварных швов низкое. Видны следы коррозии. Болты, гайки и шайбы не обработаны антикоррозийным составом.

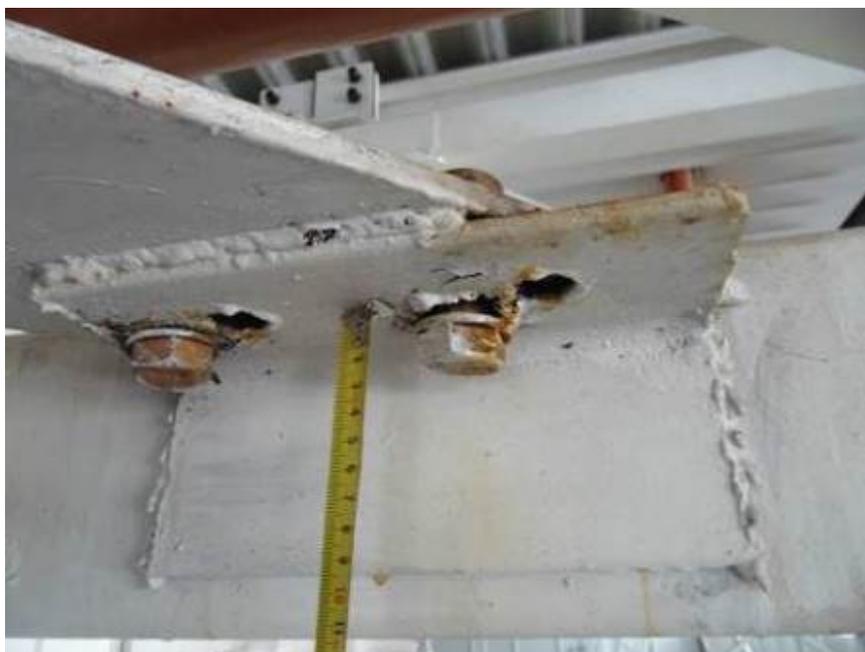
Фото 137. Узел крепления связей на участке в осях П-О между осями 2-4. Узел выполнен не по проекту. Болтовое соединение усилено сварным швом. Ввиду смещения детали из уголка при установке произошло смещение монтажных отверстий болтовых соединений. Отверстия в детали получены не сверлением, прожжены сваркой. Видны следы коррозии. Болтовые соединения не натянуты.

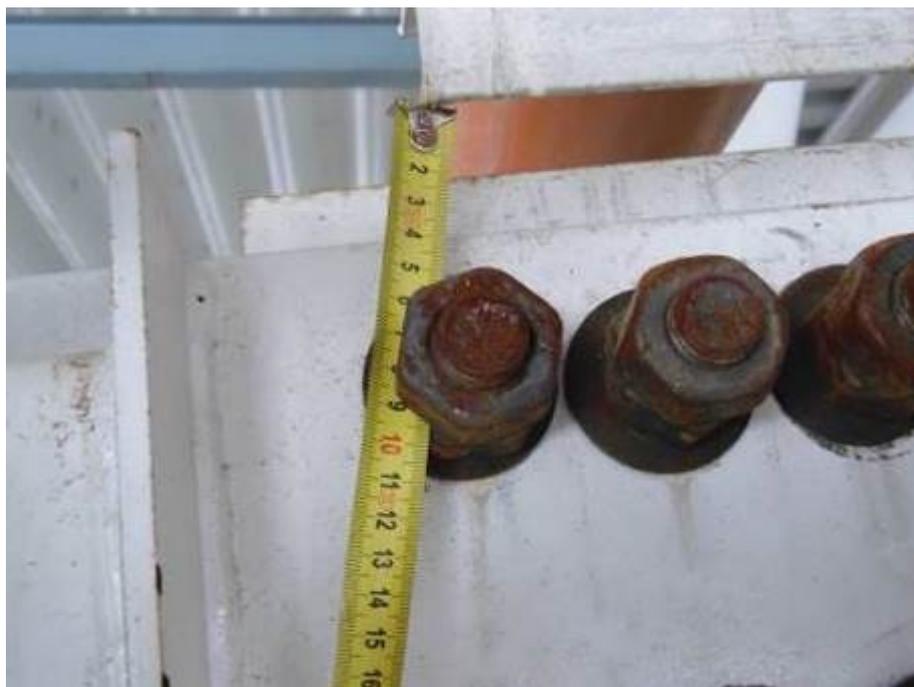
Фото 138. Узел крепления монтажных сегментов фермы на участке в осях П-О между осями 2-4.

Болтовое соединение не затянуто. Болты, гайки и шайбы не обработаны антикоррозийным составом.

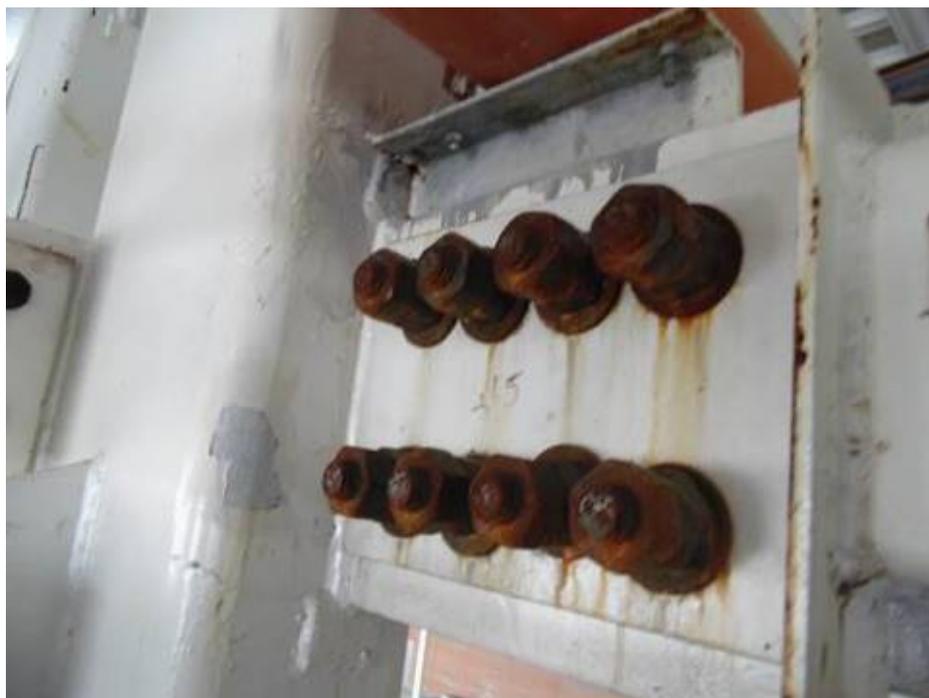
Фото 140. Узел крепления фермы к колонне на участке в осях П-О между осями 2-4.

Отверстия под болтовые соединения выполнены не по проекту (отдельные болты смещены). Болты, гайки и шайбы не обработаны антикоррозийным составом.

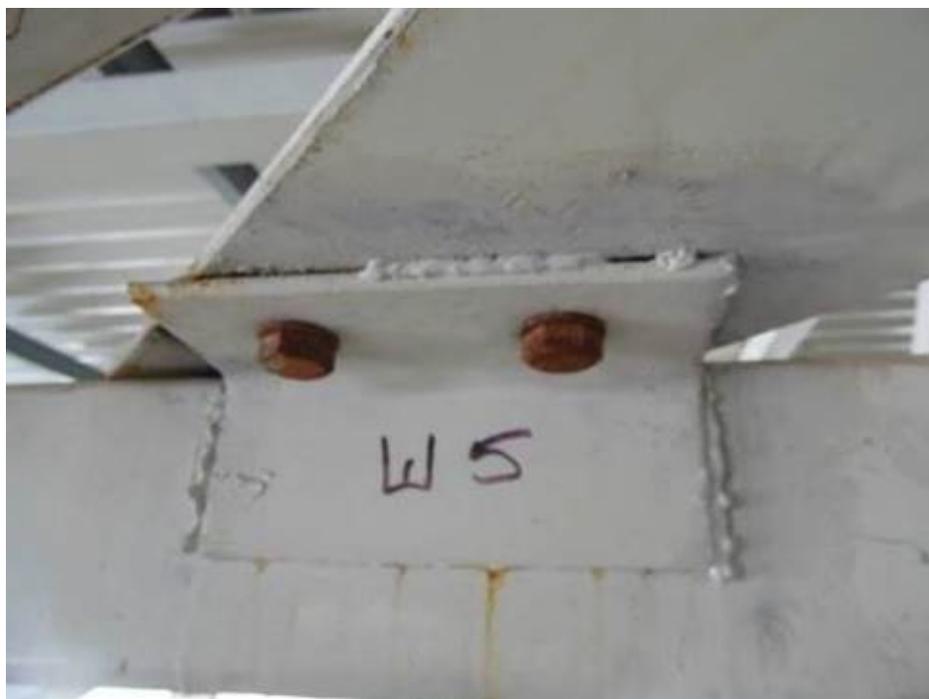
Фото 141. Узел крепления связей на участке в осях П-О между осями 2-4. Узел выполнен не по проекту. Предпринята попытка усилить болтовое соединение дополнительным сварным швом. Качество сварных швов низкое. Деталь опирания (уголок) подготовлен «кустарно». Видны следы коррозии. Болты, гайки и шайбы не обработаны антикоррозийным составом.

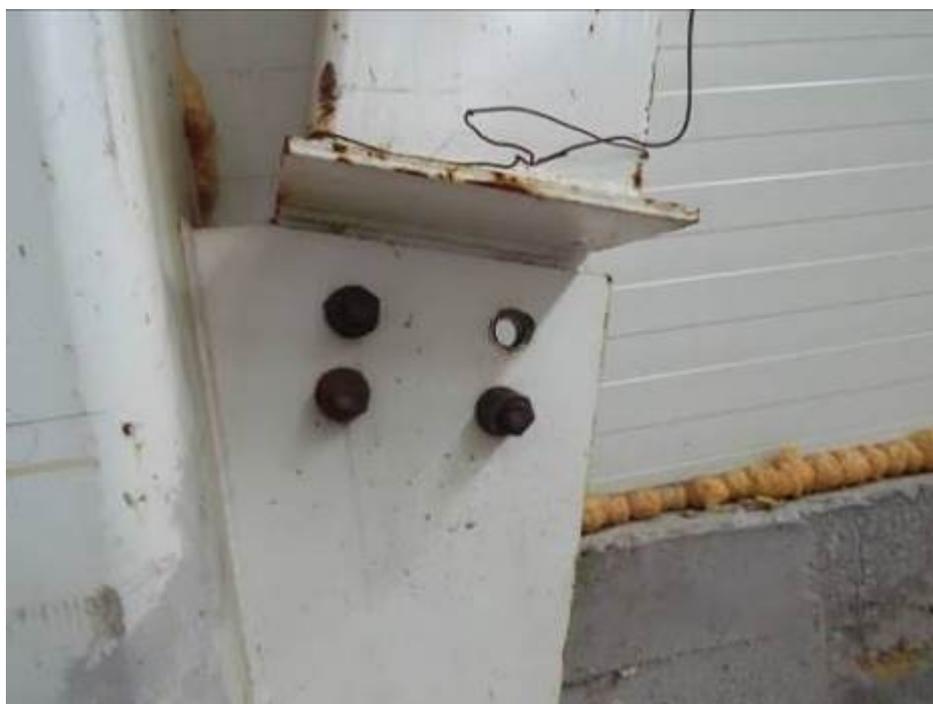
Фото 143. Узел крепления связи к колонне на участке в осях К-М между осей 1-3.

Болтовое соединение не выполнено в полном объеме. Болты, гайки и шайбы не обработаны антикоррозийным составом.
