## **ЭКСПЕРТНОЕ ЗАКЛЮЧЕНИЕ**

по результатам оценки технического состояния строительных конструкций  
здания расположенного по адресу:

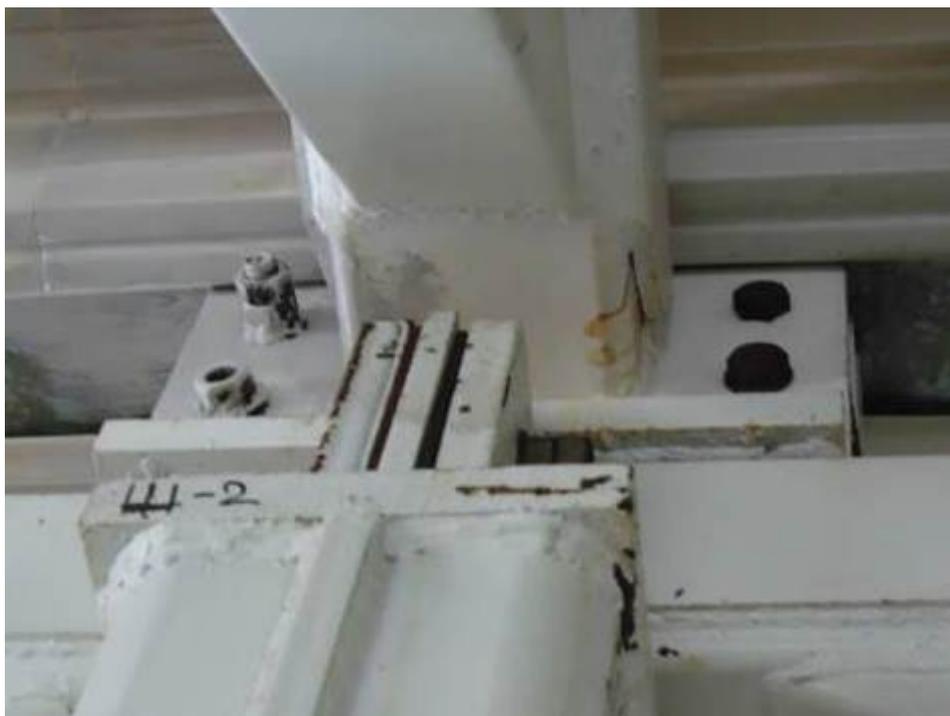
Фото 144. Узел опирания фермы на колонну на участке в осях К-М между осей 1-3.

Болтовые соединения узла выполнены с нарушением требований проектной документации.

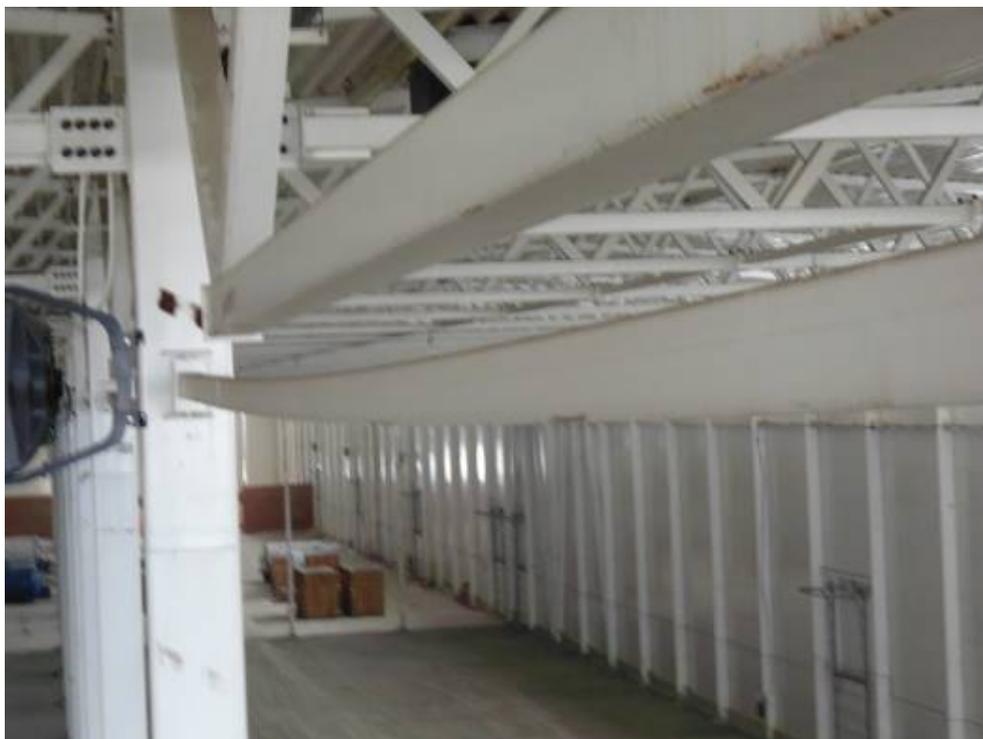
Фото 145. Продольный прогон на участке в осях П-О между осей 2-4. Прогон имеет значительный прогиб.

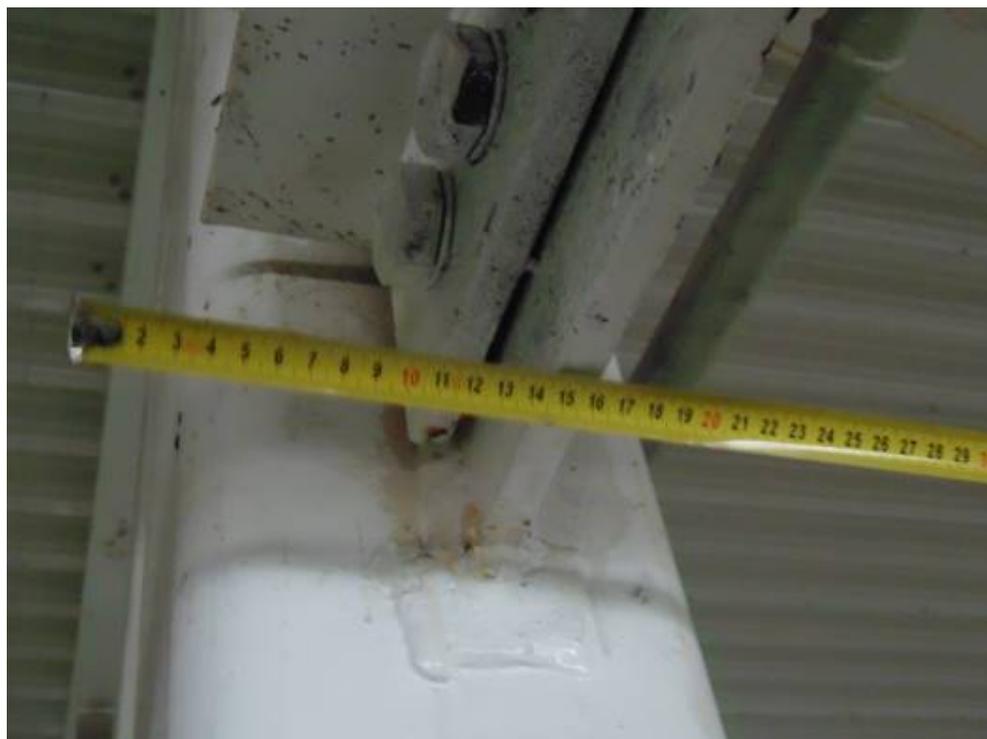
Фото 152. Узел крепления фермы к колонне на участке в осях Г-Е между осей 2-4.

Болтовые соединения не натянуты.

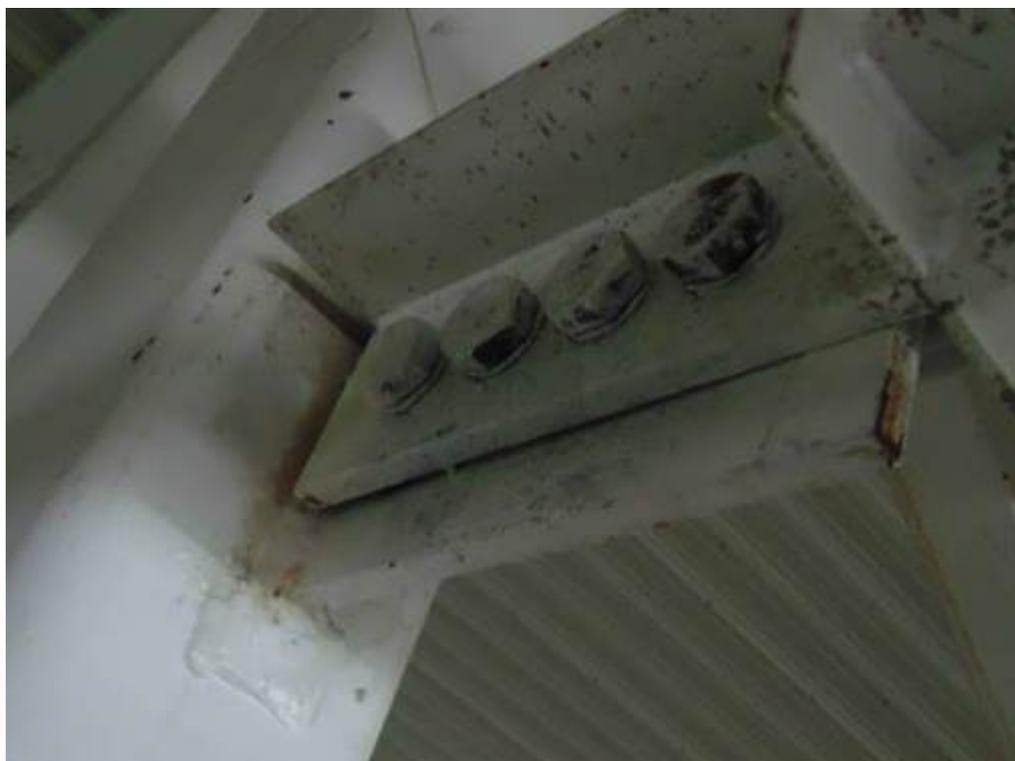
Фото 153. Узел крепления фермы к колонне на участке в осях К-М между осей 1-3.

Болтовые соединения не натянуты.

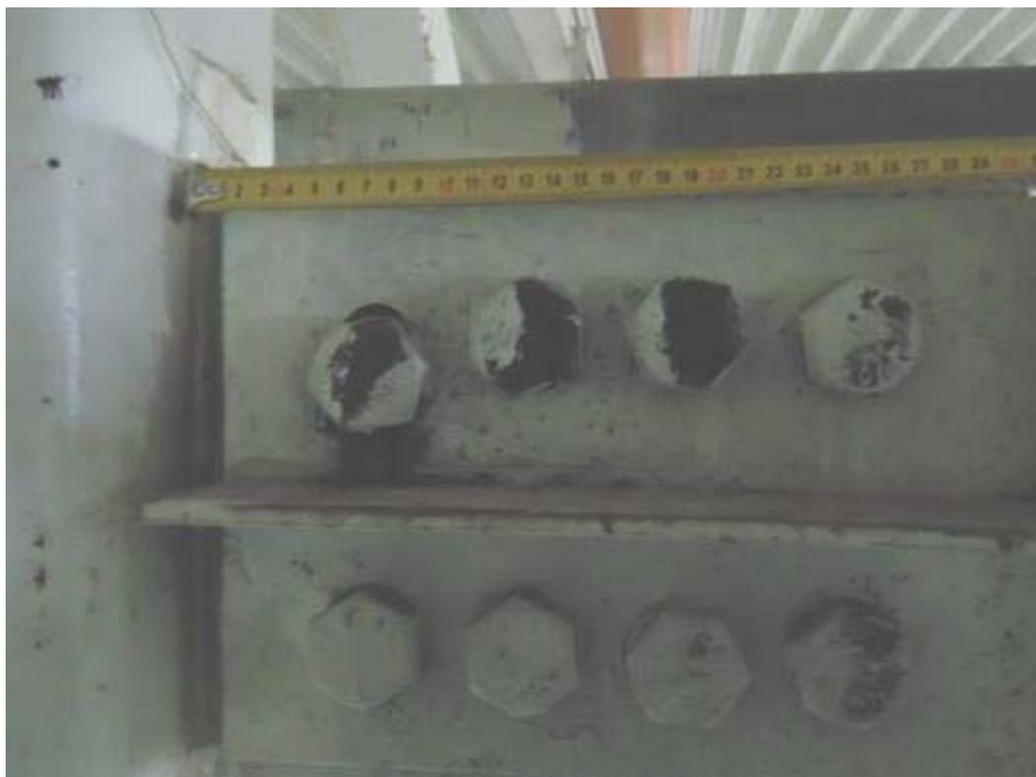
Фото 154. Узел соединения фермы с колонной на участке в осях К-М между осями 1-3.

Отверстия под болтовые соединения смещены.

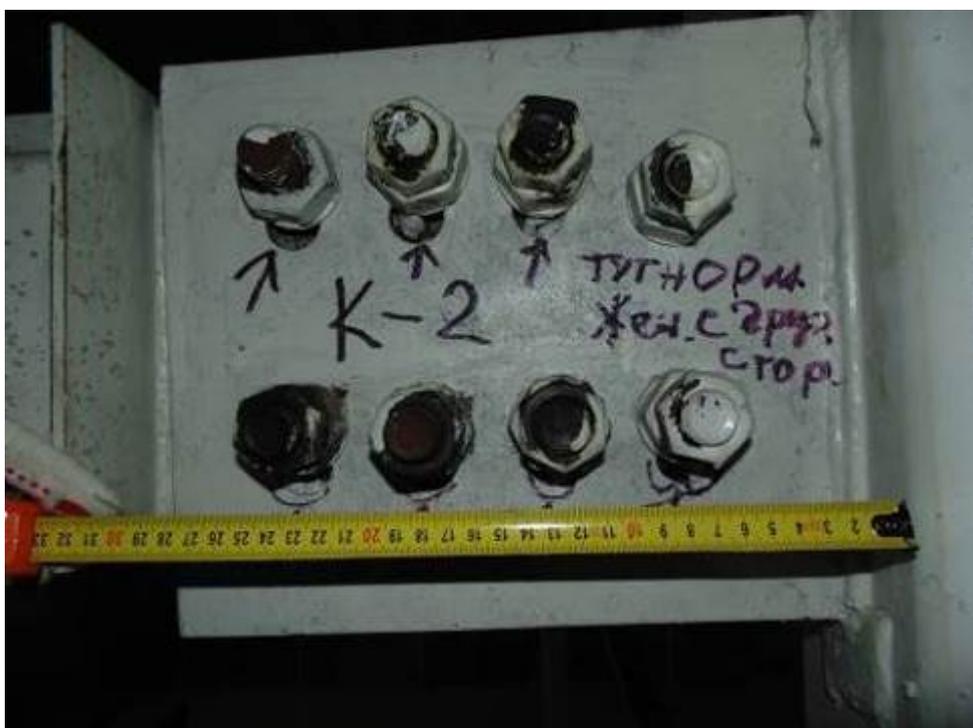
Фото 155. Узел соединения фермы с колонной на участке в осях Д-Ж между осями 2-4.

Отверстия под болтовые соединения смещены.

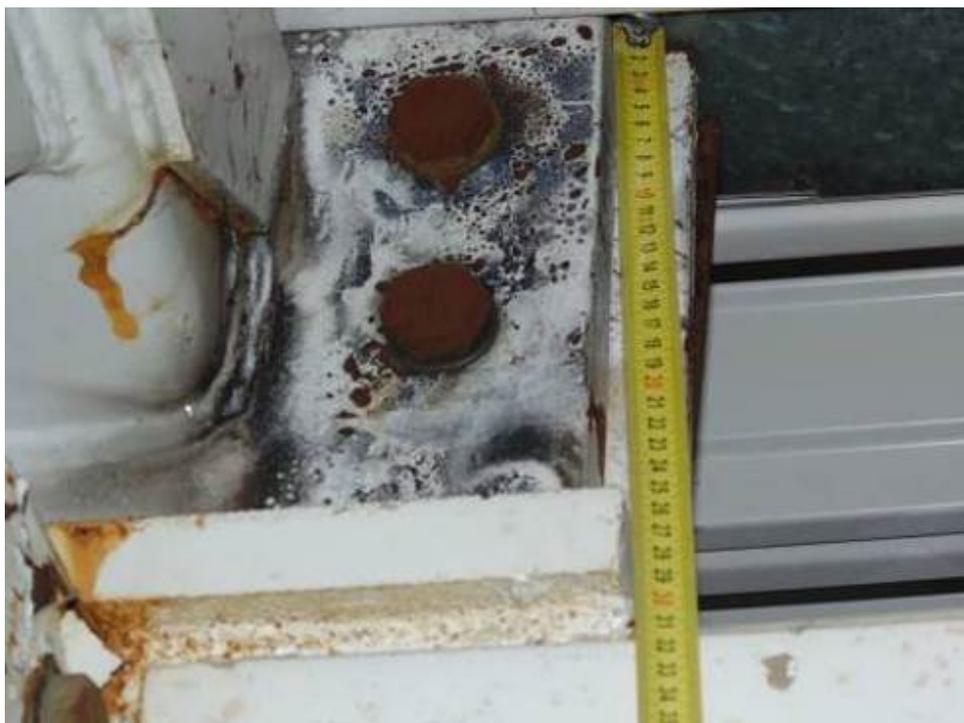
Фото 156. Узел соединения фермы с колонной на участке в осях Д-Ж между осями 2-4.

Фасонная деталь фланцевого соединения повреждена в результате сварки. Болты, гайки и шайбы не обработаны антикоррозийным составом.

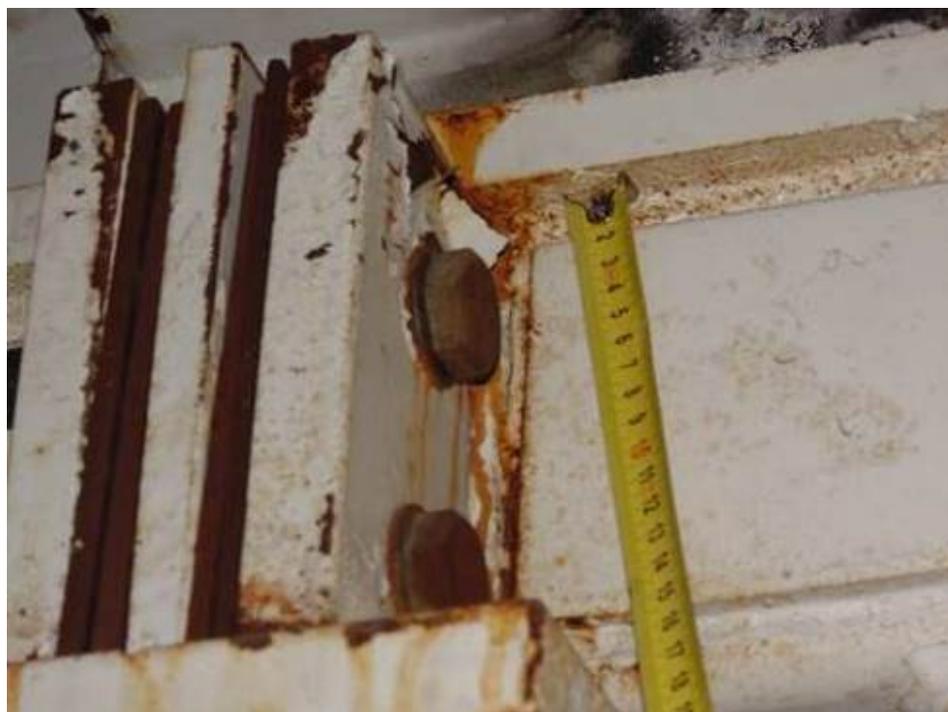
Фото 157. Узел опирания фермы на колонну на участке в осях Г-Е между осями 2-4.

Повреждено окрасочное покрытие. Видны следы коррозии. Болты, шайбы и гайки не обработаны антикоррозийным составом.

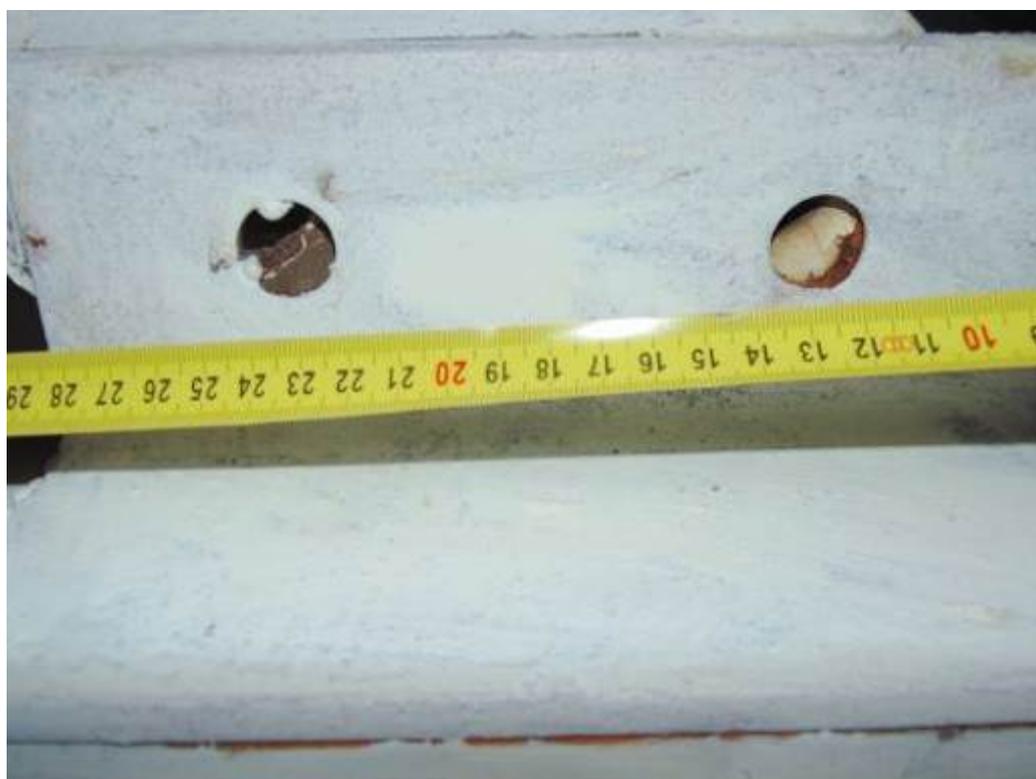
Фото 159. Узел крепления связей к колоннам на уровне ферм на участке в осях Г-Е между осями 24. Отсутствуют болтовые соединения, соединение выполнено на сварных швах.

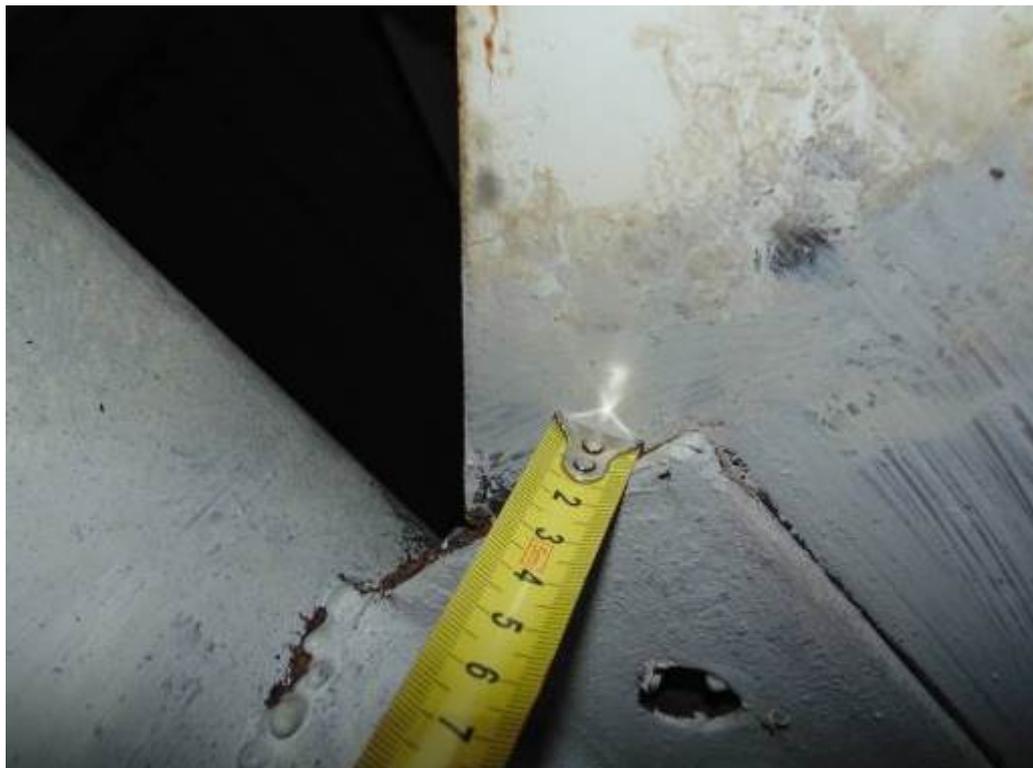
Фото 160. Узел крепления связей к колоннам на уровне ферм на участке в осях Г-Е между осями 2-4.  
Отсутствуют болтовые соединения, соединение выполнено на сварных швах.

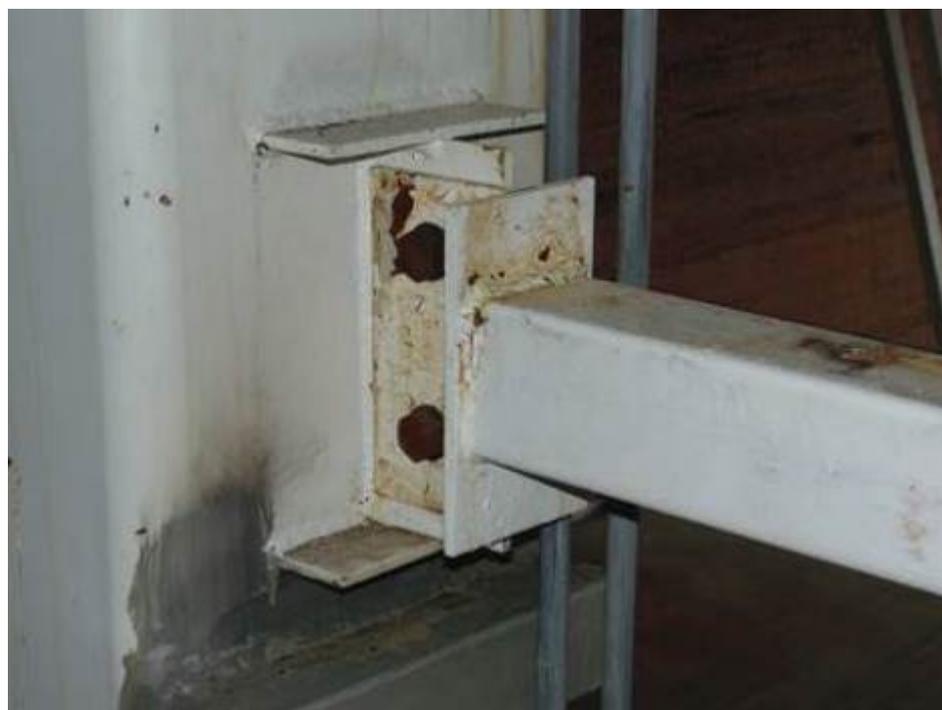
Фото 165. Узел крепления продольных прогонов на участке в осях Г-Е между осями 2-4. Выявлено повреждение окрасочного покрытия. Элементы болтовых соединений не обработаны антикоррозийным составом.

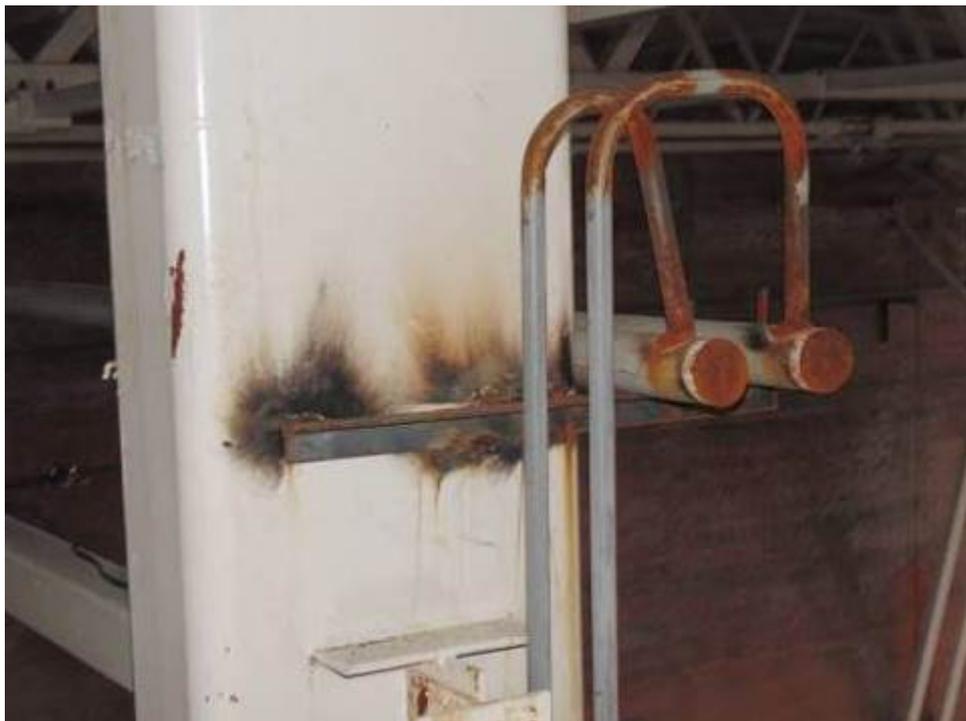
Фото 166. Элемент опирания инженерных сетей выполнен не по проекту на участке в осях Г-Е между осями 2-4. Сварное соединение выполнено с нарушением требований нормативной строительной документации.

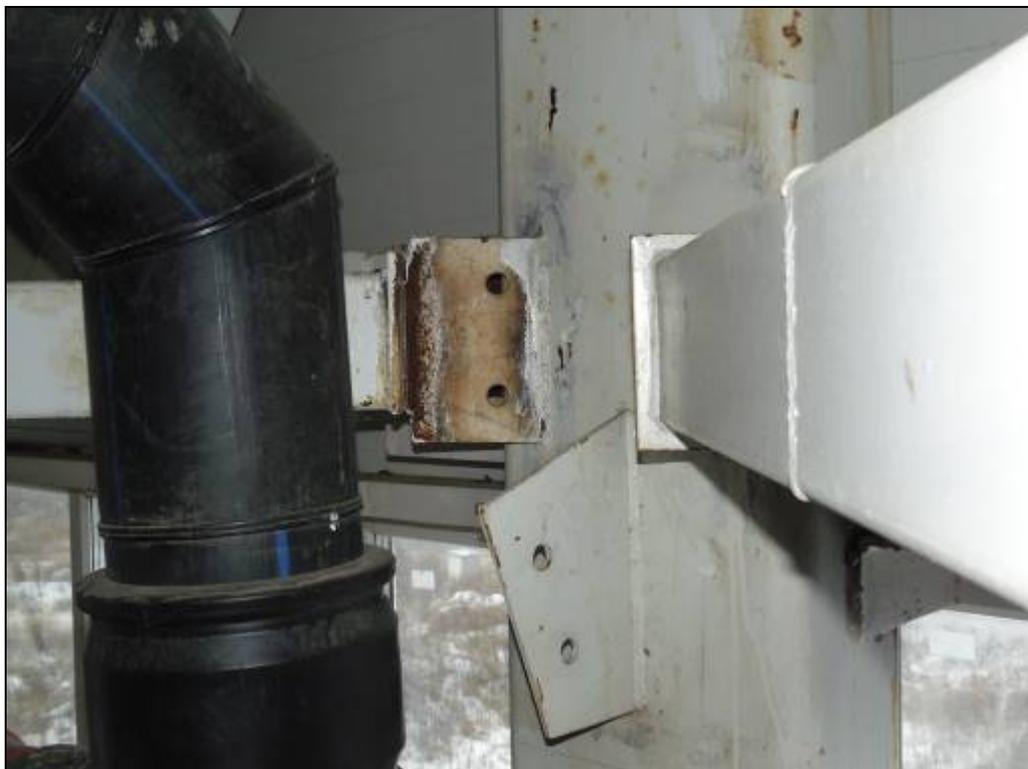
Фото 169. Узел крепления связи к колонне. Соединение выполнено не сварке, что является нарушением требований проектной документации.

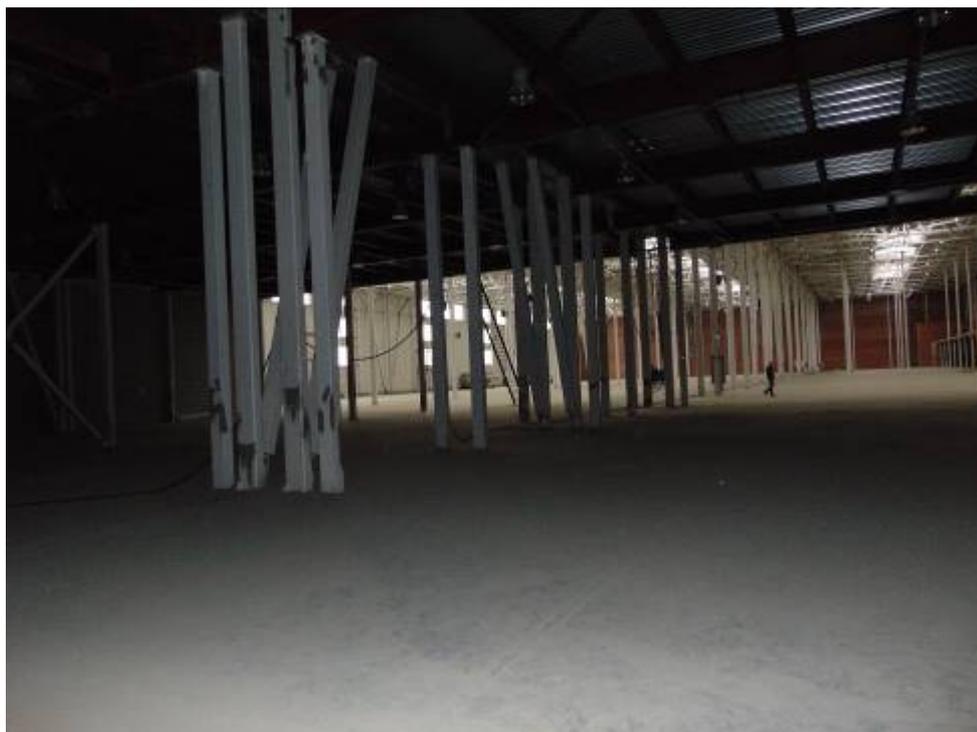
Фото 170. Мезонин (антресоль) в осях Ц-У/4-8.  
Металлокаркас мезонина опирается на металлические колонны из гнутого замкнутого профиля.

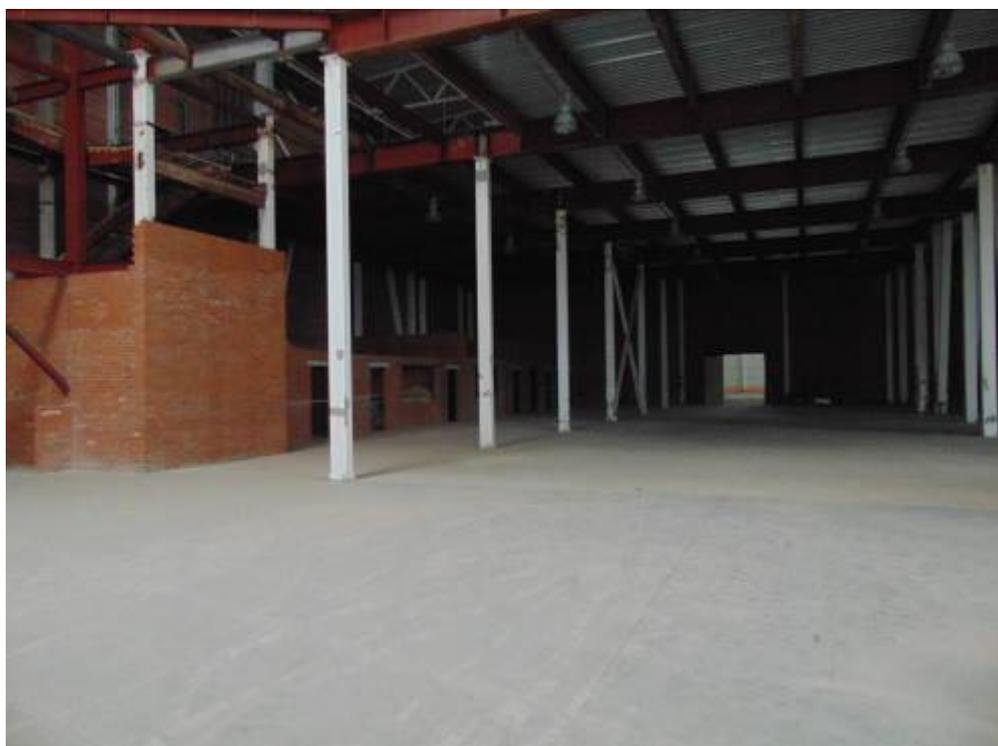
Фото 171. Мезонин (антресоль) в осях Ц-У/4-8.  
Металлокоркас мезонина опирается на металлические колонны из гнутого замкнутого профиля.

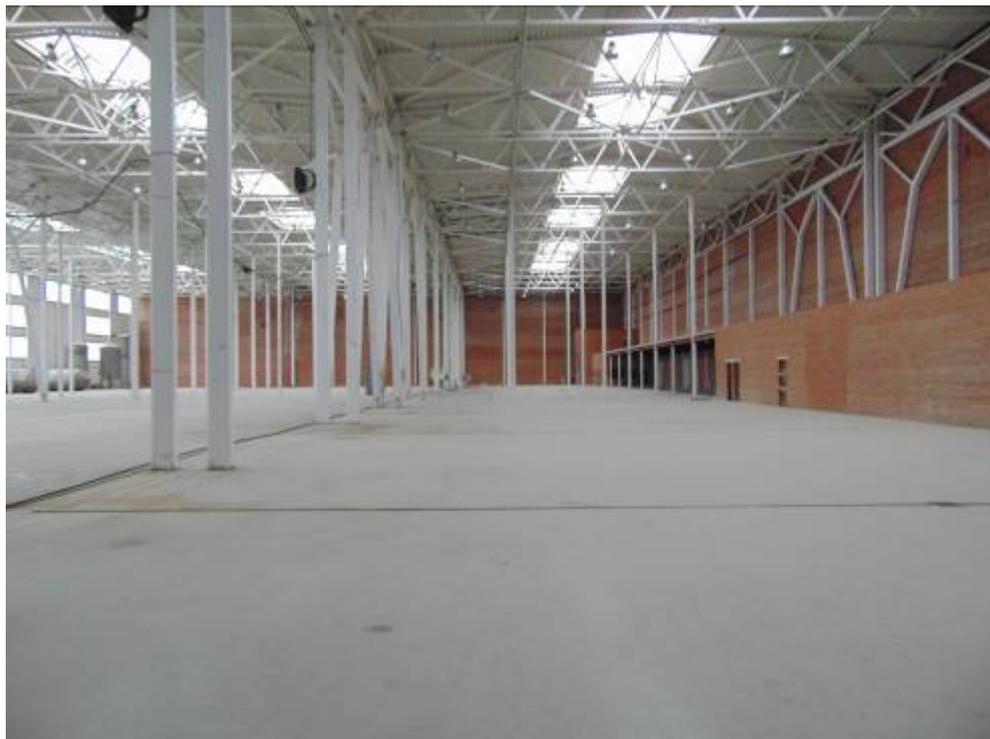
Фото 172. Мезонин (антресоль) вдоль оси 4 в осях У-Ж (на фотографии справа).

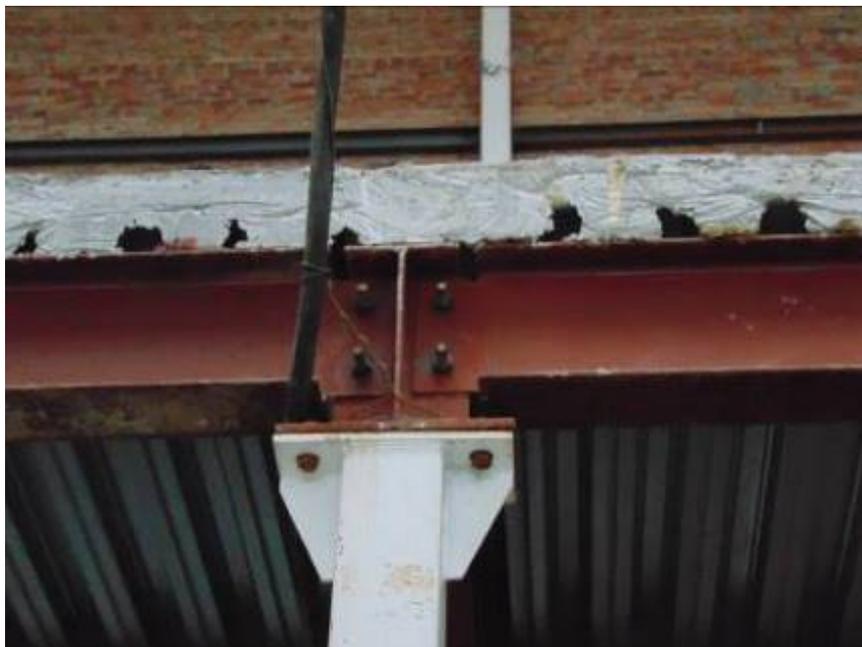
ные двутавры 35Б1, 30Б1, прокатные швеллеры №22.
3. Качество выполнения работ по устройству мезонина	<p>В результате проведенной экспертизы выявлены дефекты:</p> <ul style="list-style-type: none"><li>- повреждения антикоррозийного и окрасочного покрытия металлических конструкций каркаса (см. фото 178, 179, 180, 181, 182, 185);</li><li>- отверстия болтовых соединений выполнены не посредством сверления, а проварены автогеном (см. фото 180, 181, 182);</li><li>- элементы монтажных болтов не обработаны антикоррозийным составом (см. фото 179, 180, 182);</li><li>- нарушена геометрия стыковочных элементов балок (см. фото 179, 180, 181);</li><li>- не достаточная натяжка болтовых соединений (см. фото 181, 182);</li><li>- выявлены дефекты на поверхности железобетонной плиты (см. фото 192, 193).</li></ul>

Фото 178. Мезонин (антресоль) вдоль оси 4 в осях У-Ж.  
Колонная опирания мезонина. Окрасочное покрытие повреждено прихватками  
выполненными сваркой.

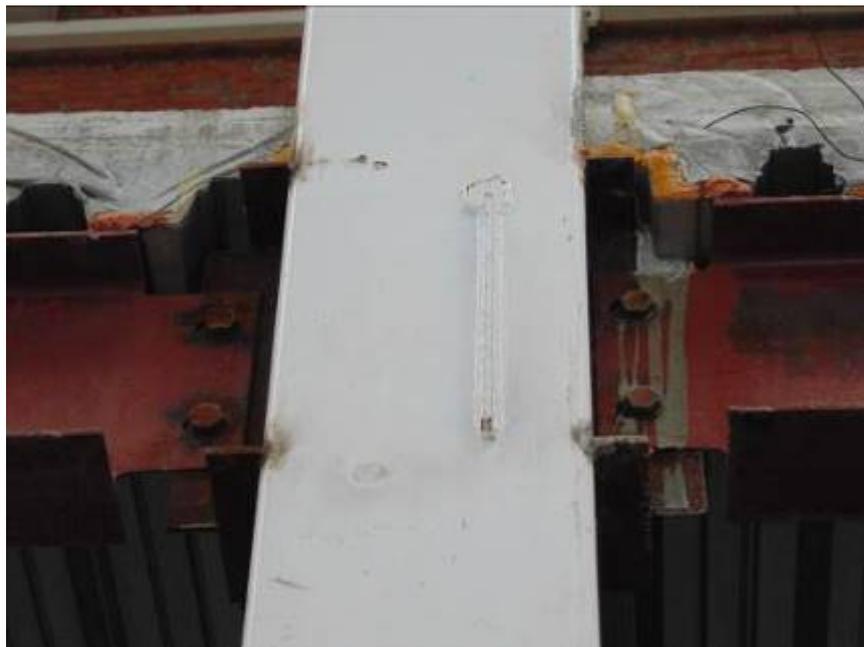
Фото 179. Мезонин (антресоль) вдоль оси 4 в осях У-Ж.  
Узел опирания главных балок на колонну. Элементы монтажных болтов не об-  
работаны антикоррозийным составом.

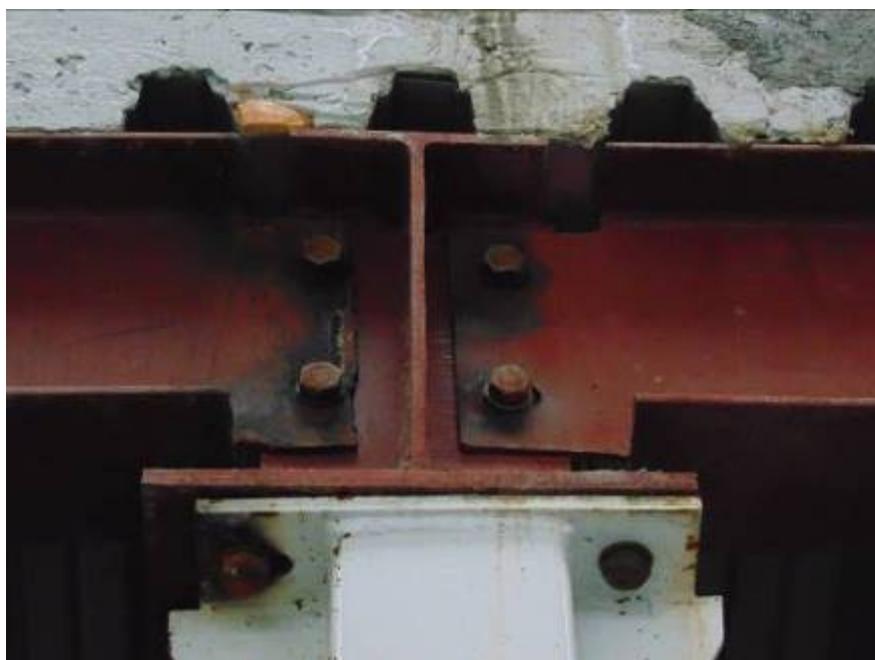
Фото 180. Мезонин (антресоль) в осях Ц-У/4-8.

Узел опирания главных балок на колонну. Отверстия болтовых соединений выполнены не посредством сверления, а проварены автогеном.

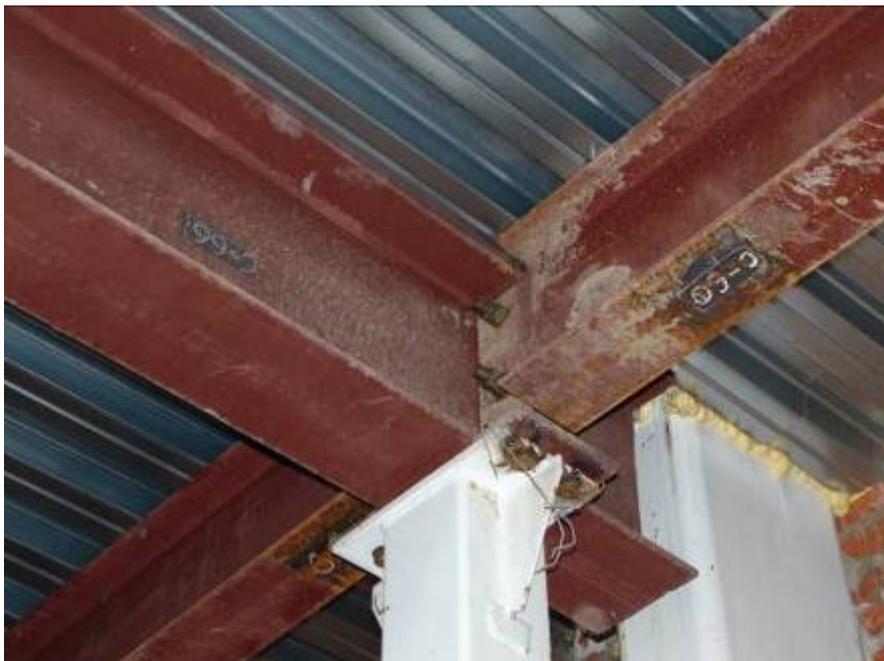
Фото 181. Мезонин (антресоль) в осях Ц-У/4-8.

Узел опирания балок на колонну. Отверстия болтовых соединений выполнены не посредством сверления, а проварены автогеном. Стыковочные участки балок выполнены грубо, с неровными кромками. Болтовые соединения базы колонны не достаточно натянуты.

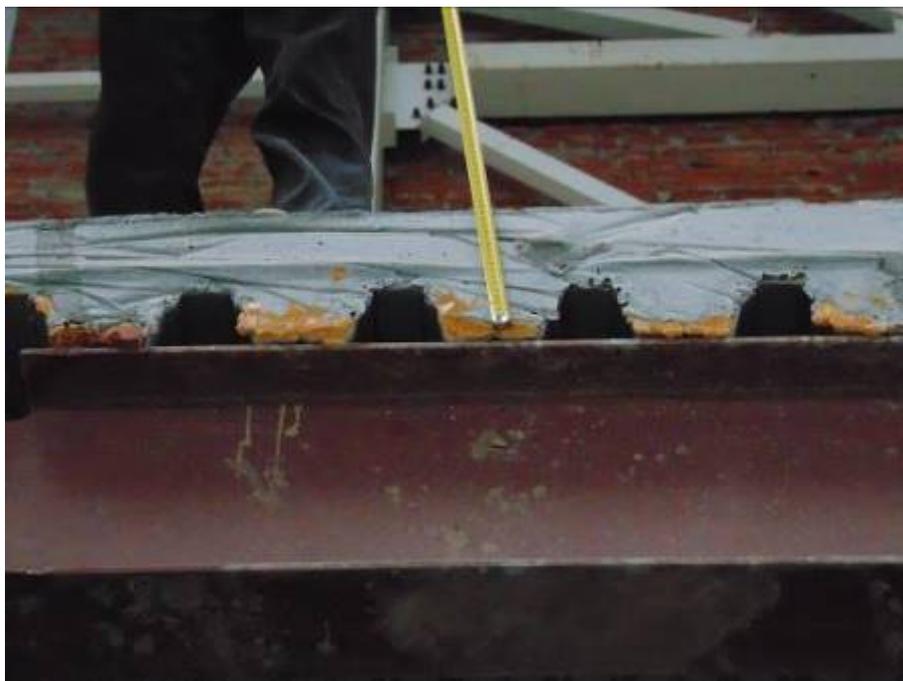
Фото 182. Мезонин (антресоль) в осях Ц-У/4-8.

Узел опирания балок на колонну. Отверстия болтовых соединений выполнены не посредством сверления, а проварены автогеном. Стыковочные участки балок выполнены грубо, с неровными кромками. Болтовые соединения базы колонны не достаточно натянуты.

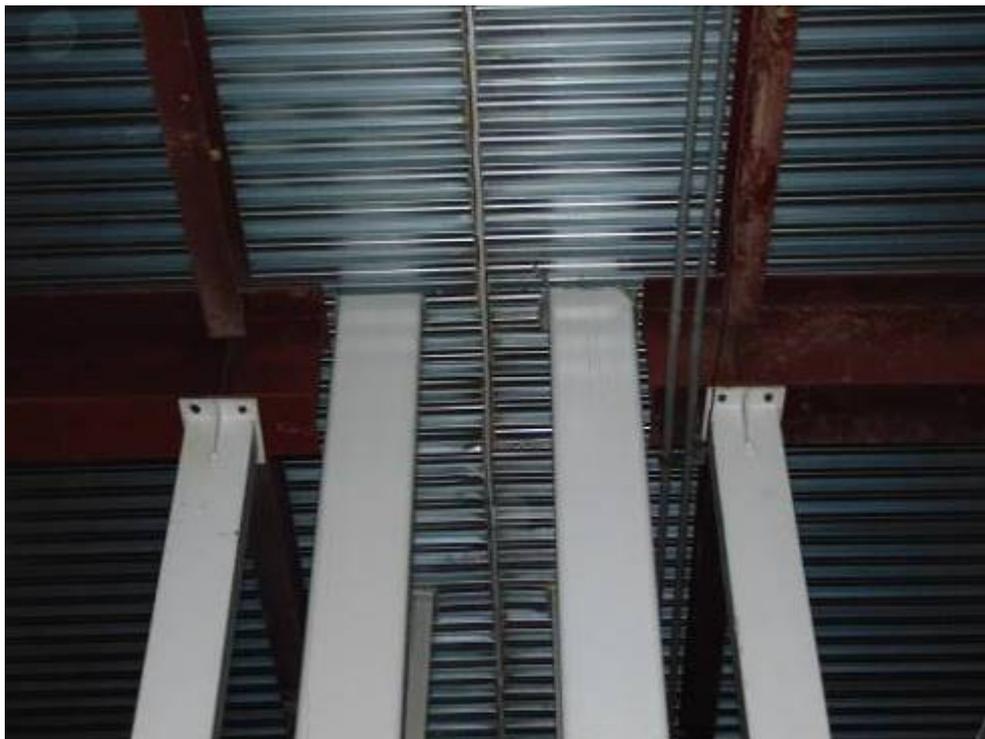
Фото 185. Мезонин (антресоль) в осях Ц-У/4-8.  
Узел опирания баки на колонну, а также примыкания крестовой связи. Повреждена антикоррозийная защита металлических балок.

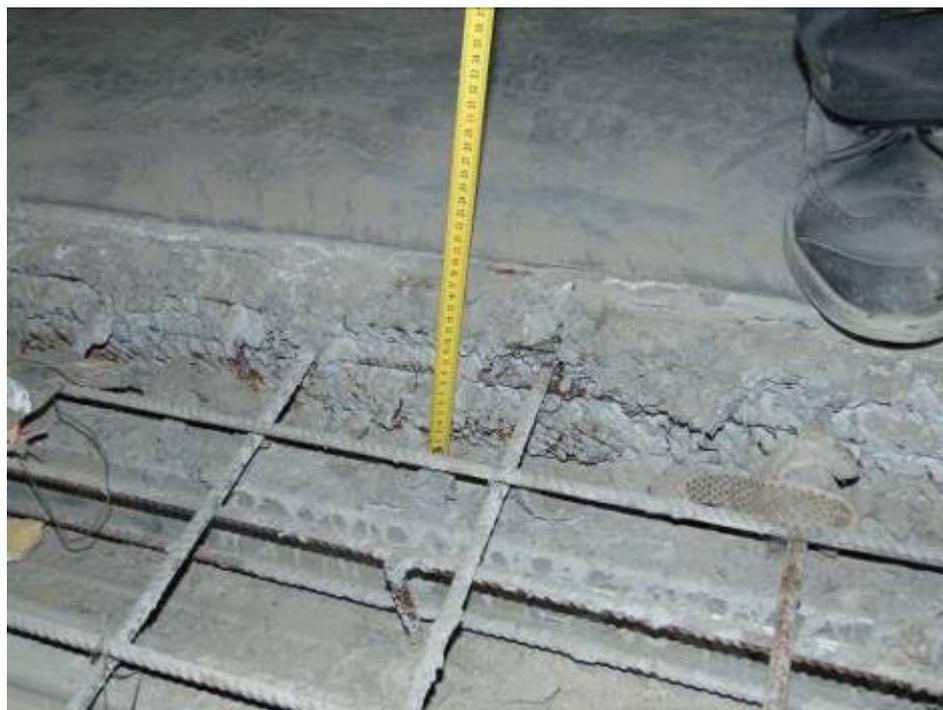
Фото 187. Мезонин (антресоль) в осях Ц-У/4-8.  
Железобетонное перекрытие не выполнено в полном объеме. Видно армирование плиты.

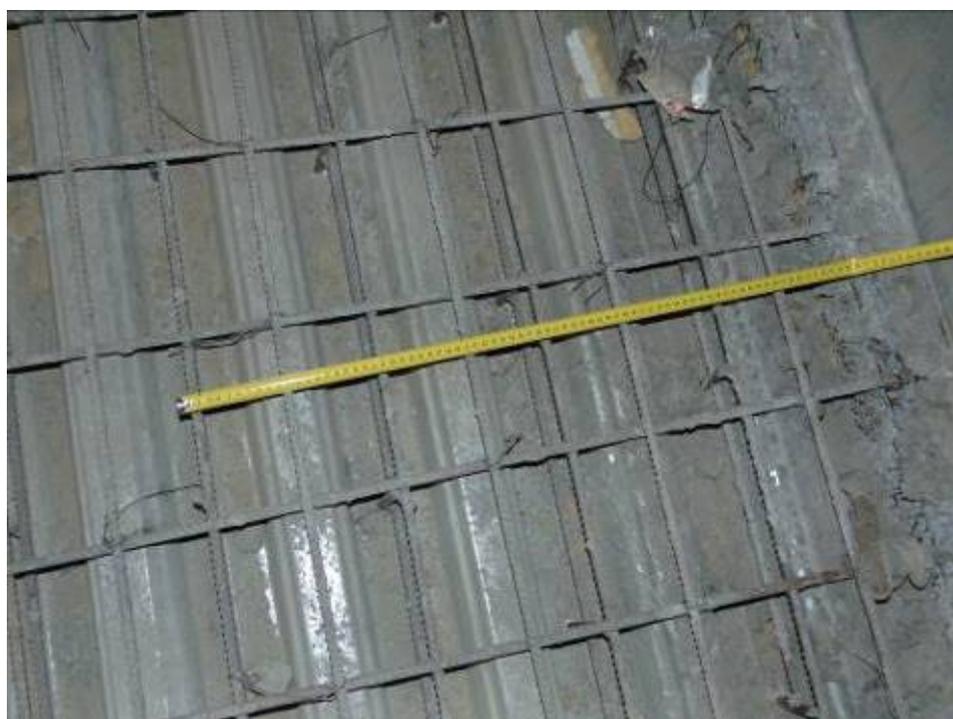
Фото 188. Мезонин (антресоль) в осях Ц-У/4-8.  
Железобетонное перекрытие не выполнено в полном объеме. Видно армирование плиты

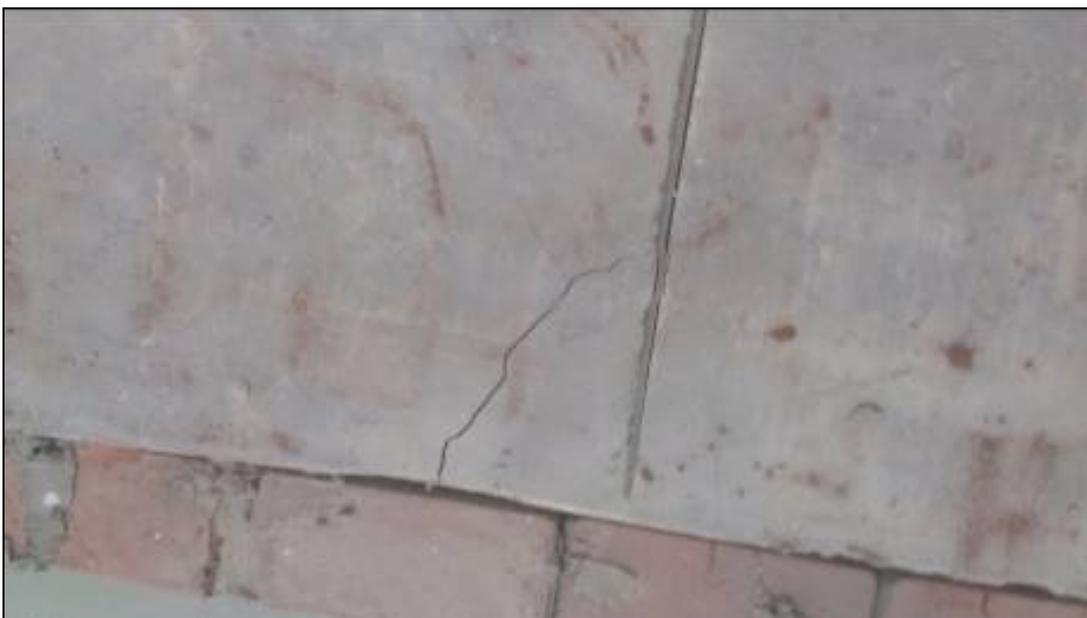
Фото 192. Мезонин (антресоль) вдоль оси 4 в осях У-Ж.  
Волосьяные трещины на поверхности железобетонной плиты.

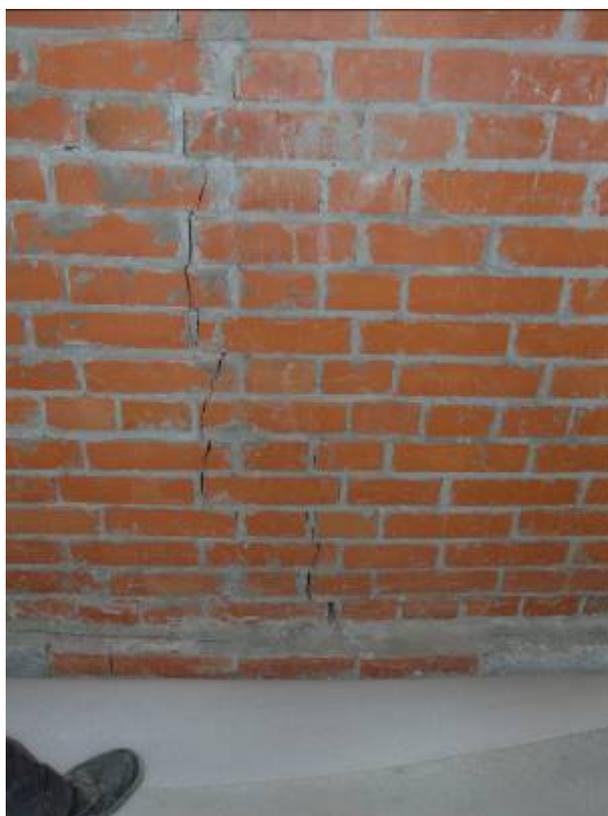
Фото 200. Стена по оси 1 в осях Г-Ю.  
Трещина в стене шириной до 10мм на участке примыкания стены к колонне.

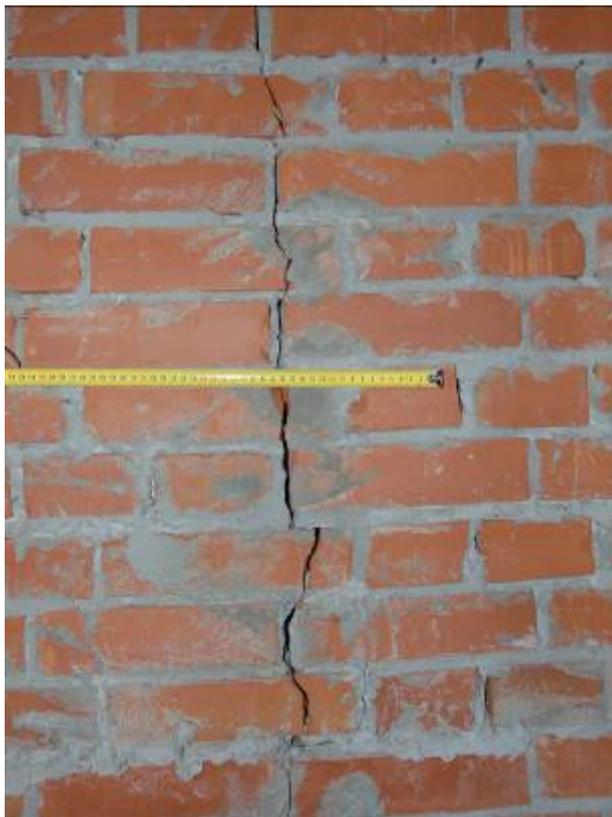
Фото 201. Стена по оси 1 в осях Г-Ю.  
Трещина в стене шириной до 10мм на участке примыкания стены к колонне.

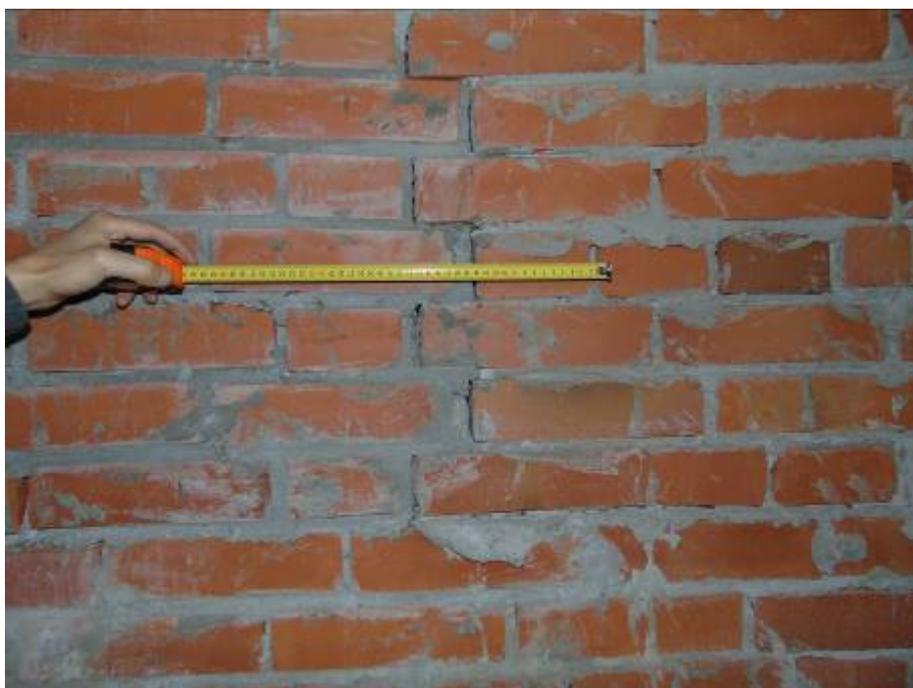
Фото 202. Стена по оси 1 в осях Г-Ю.  
Трещина в стене шириной до 5мм на участке примыкания стены к колонне.

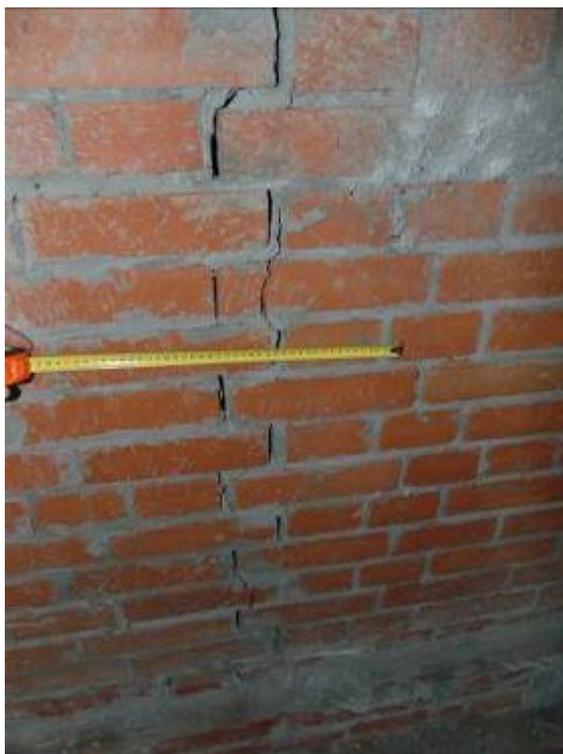
Фото 203. Стена по оси 1 в осях Г-Ю.  
Трещина в стене шириной до 10мм на участке примыкания стены к колонне.

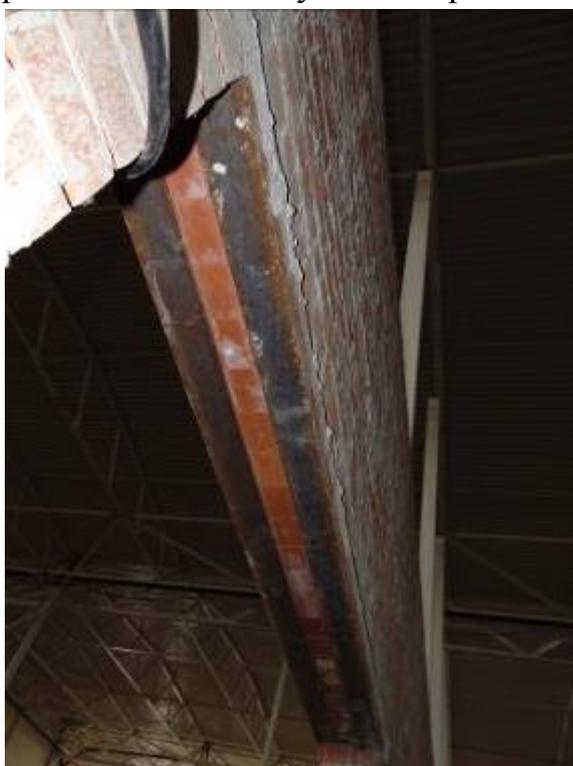
Фото 204. Стена по оси 1 в осях Г-Ю.  
Перекрычка выполнена из металлических прокатных уголков. Уголки не обработаны антикоррозийным составом.

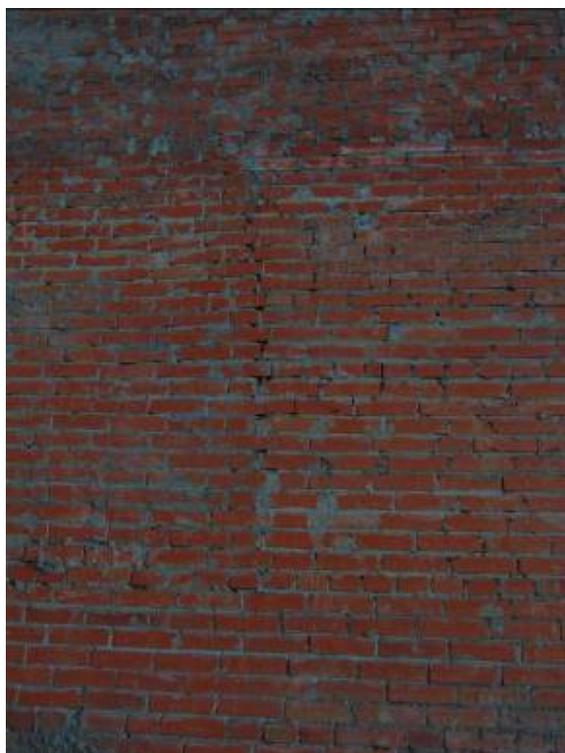
<p>трещины шириной до 5мм, а также нарушение перевязки вертикальных швов (см. фото 206, 210).</p> <p>Кроме того, во всех кирпичных стенах толщина горизонтальных и вертикальных швов превышает допустимые параметры (10-15мм) (см. фото 207).</p> <p>Также выявлены высолы на поверхности кирпичной кладки (см. фото 205, 208, 209, 210, 211, 212, 213).</p>

Фото 206. Стена по оси Ж в осях 4-8.  
Нарушение перевязки швов кирпичной кладки.

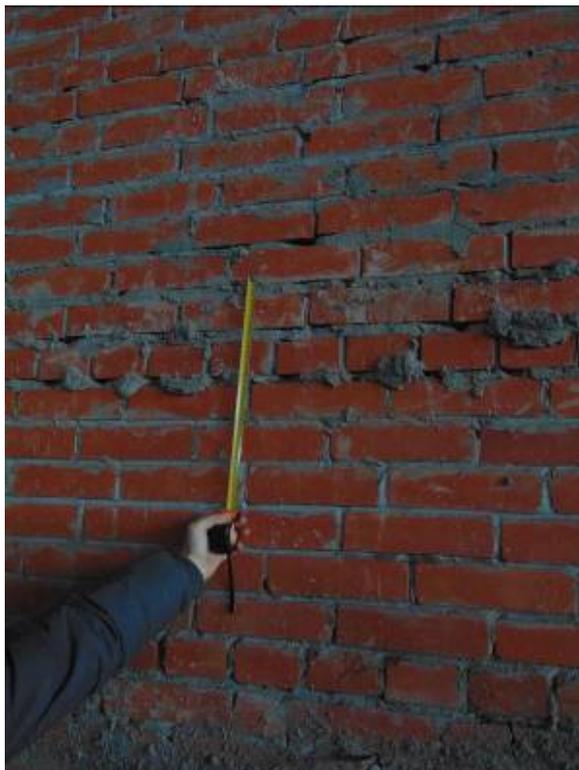
Фото 207. Стена по оси Ж в осях 4-8.  
Толщина швов превышает допустимые 10-15мм.

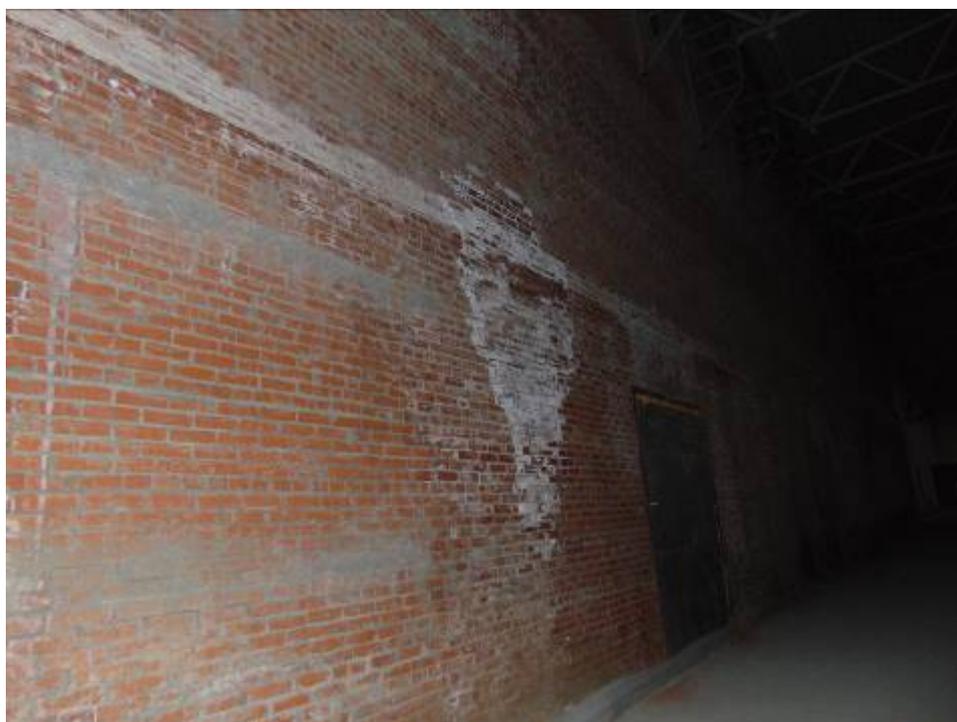
Фото 208. Стена по оси 4 в осях Ж-Ц.  
Видны высолы на поверхности стены.
