## **ЭКСПЕРТНОЕ ЗАКЛЮЧЕНИЕ**

по результатам оценки технического состояния строительных конструкций  
здания расположенного по адресу:

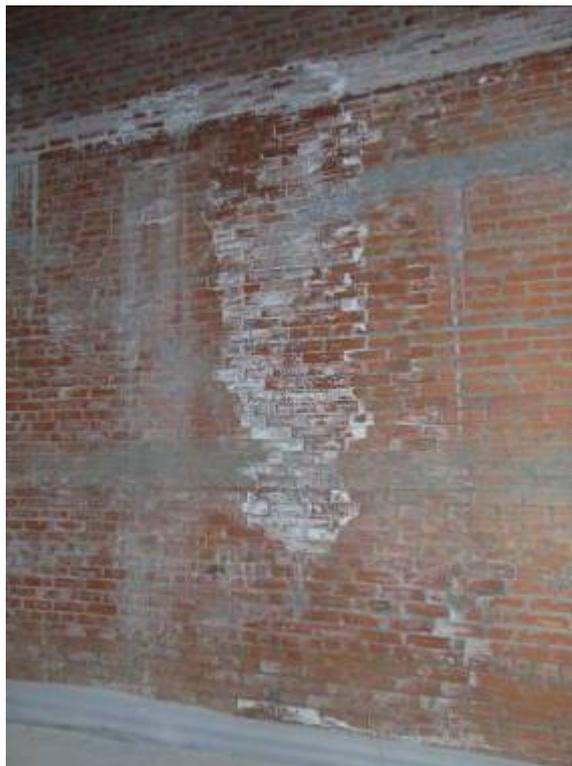
<p>трещины шириной до 5мм, а также нарушение перевязки вертикальных швов (см. фото 206, 210).</p> <p>Кроме того, во всех кирпичных стенах толщина горизонтальных и вертикальных швов превышает допустимые параметры (10-15мм) (см. фото 207).</p> <p>Также выявлены высолы на поверхности кирпичной кладки (см. фото 205, 208, 209, 210, 211, 212, 213).</p>

Фото 209. Стена по оси 4 в осях Ж-Ц.  
Видны высолы на поверхности стены.

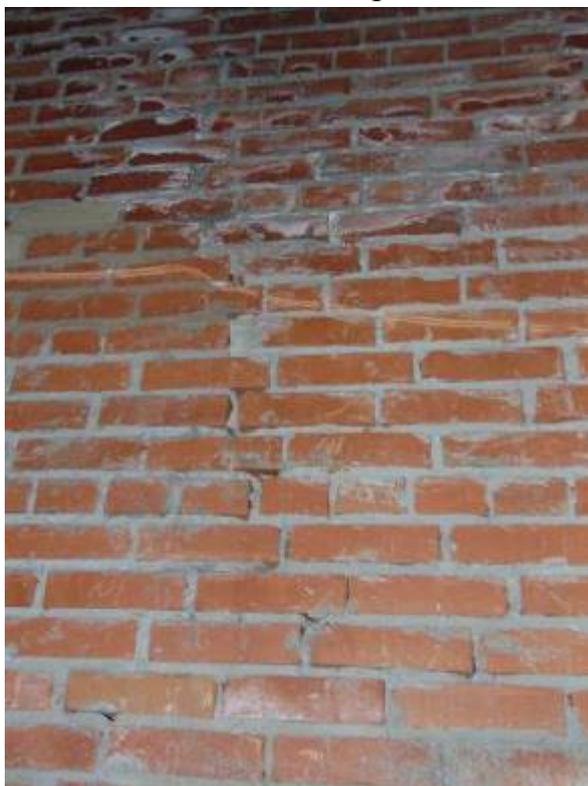
Фото 210. Стена по оси 4 в осях Ж-Ц.  
Видны высолы на поверхности стены. Нарушена перевязка вертикальных швов  
кирпичной кладки.

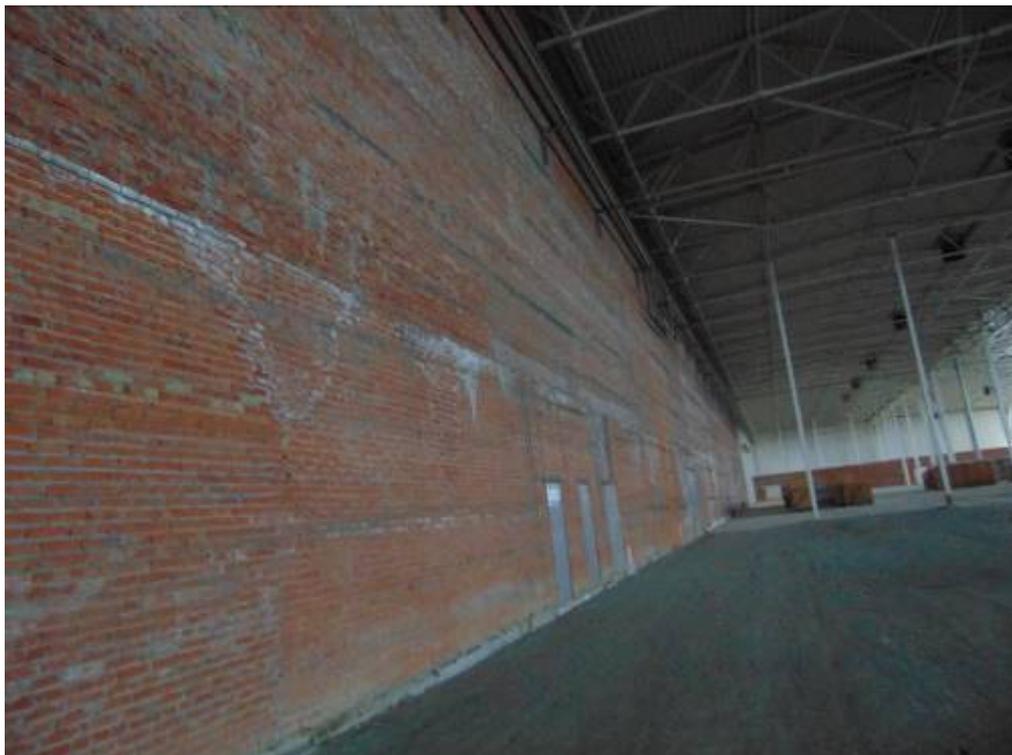
Фото 211. Стена по оси 4 в осях Ж-Ц.  
Видны высолы на поверхности стены.

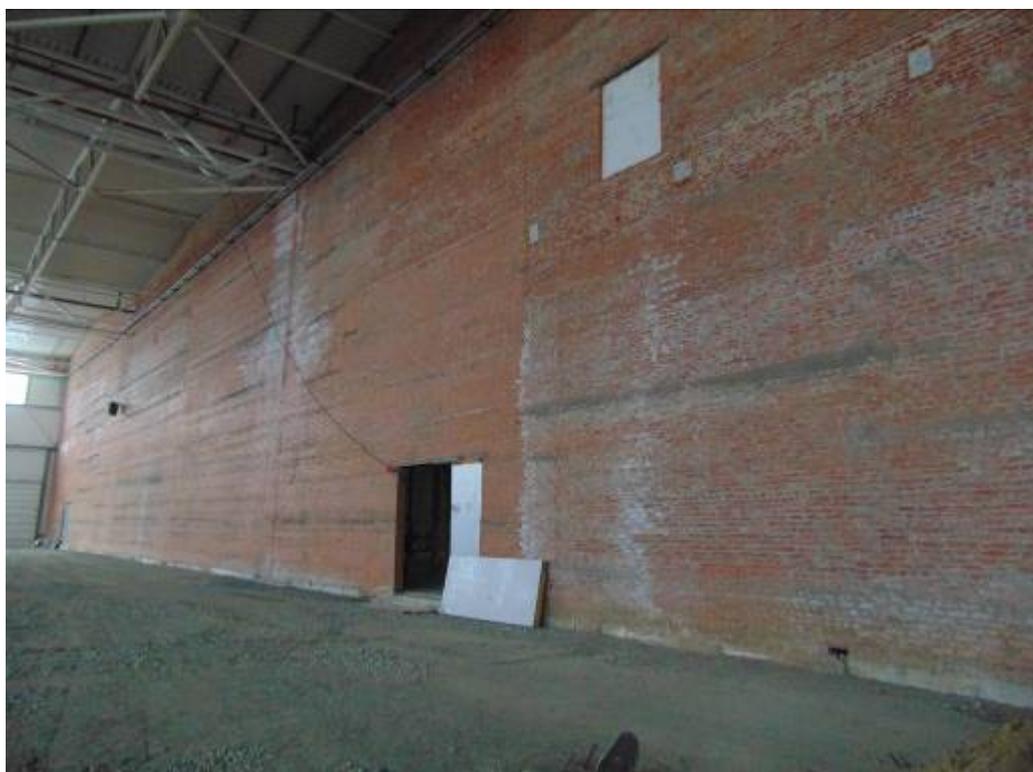
Фото 212. Стена по оси Ц в осях 4-8.  
Видны высолы на поверхности стены.

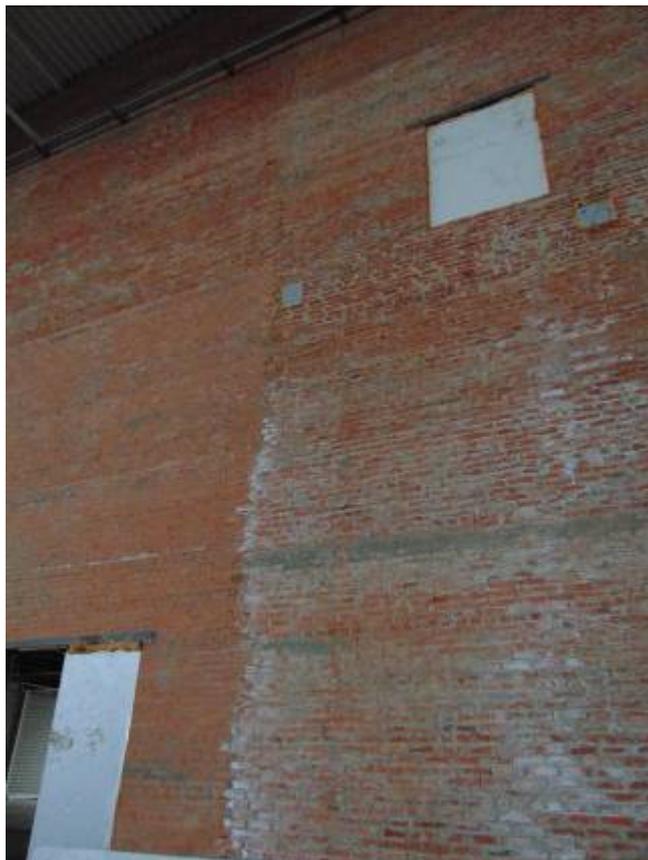
Фото 213. Стена по оси Ц в осях 4-8.  
Видны высолы на поверхности стены.

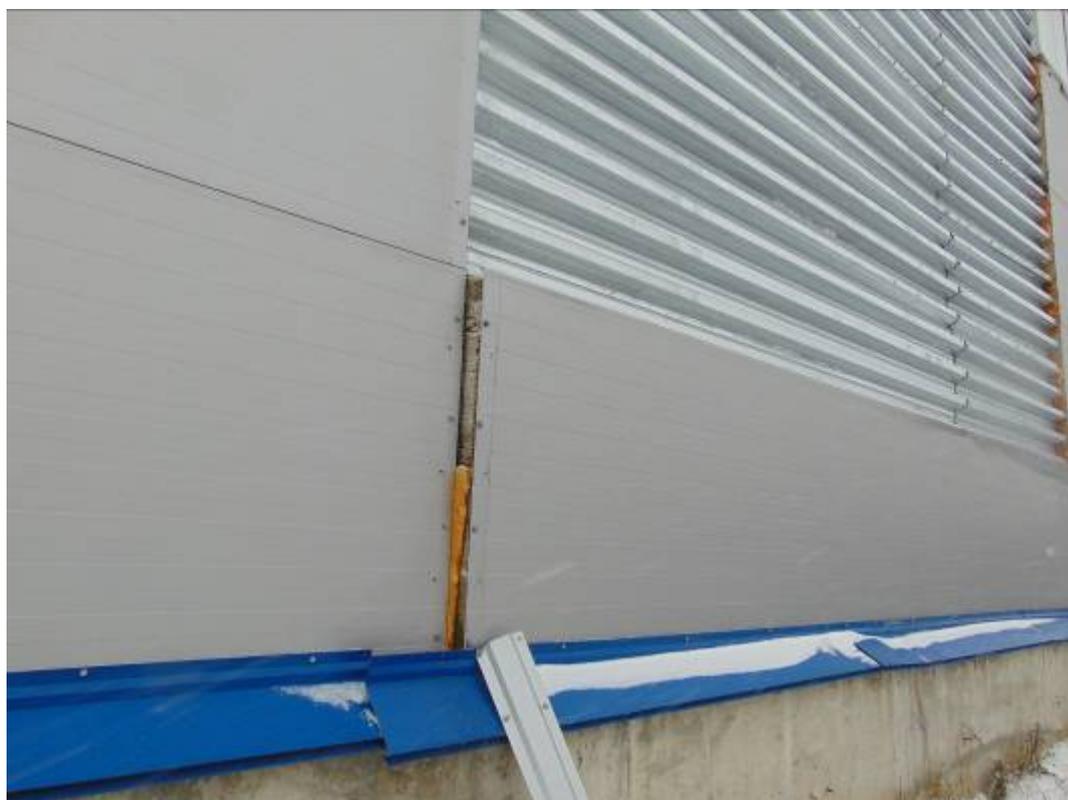
4. Качество выполнения стен	<p>В результате экспертизы выявлены дефекты стен из панелей «сэндвич». Так выявлены участки наружных стен с отсутствующими (сорванными или не установленными) панелями (см. фото 216, 217). Выявлены отрывы и не плотности на участках установки нащельников (см. фото 216, 218, 219). Кроме того, сливы над цоколем не установлены в полном объеме (см. фото 221).</p> <p>Также выявлены дефекты в стенах из керамического кирпича.</p> <p>Обнаружены сквозные трещины шириной до 20мм в стене между осями Г-В в осях 1-8 (см. фото 198, 199, 200, 201, 202, 203). Трещины расположены преимущественно на участках расположения колонн.</p> <p>В стенах в осях 1-8, по оси Ж в осях 4-8, по оси 4 в осях Ц-Ж, а также по оси Ц в осях 8-4 выявлен множественные не сквозные</p>

Фото 216. Фасад со стороны оси 01.  
Стеновые панели «сэндвич» сорваны с крепежа.

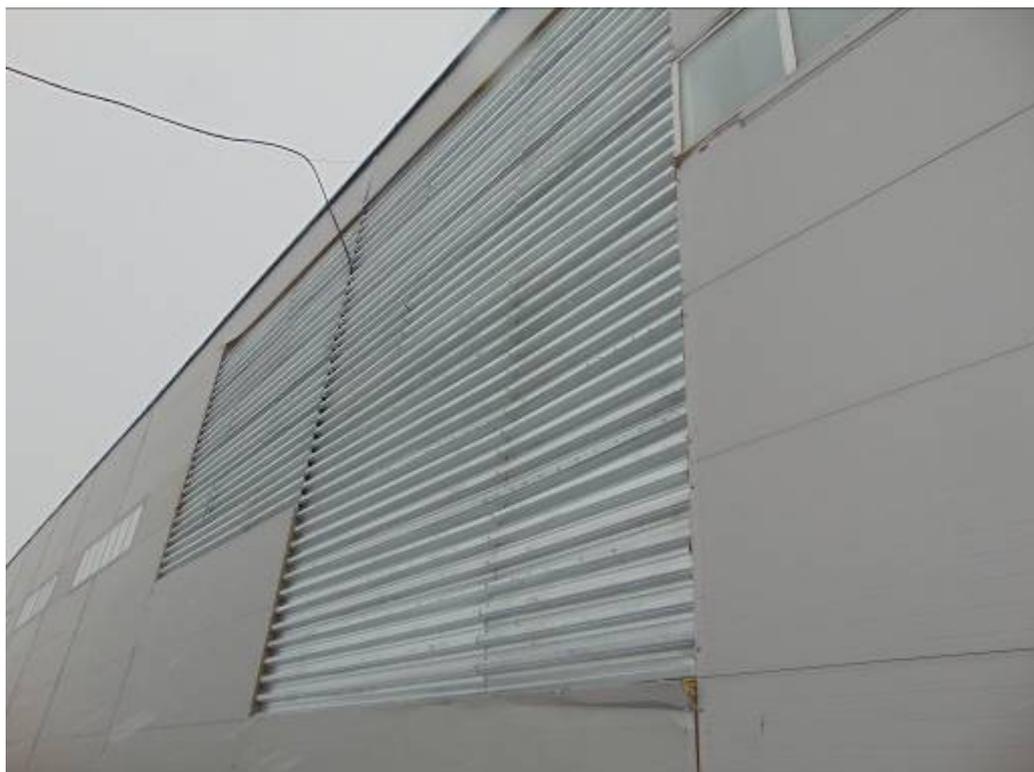
Фото 217. Фасад со стороны оси 01.  
Стеновые панели «сэндвич» сорваны с крепежа.

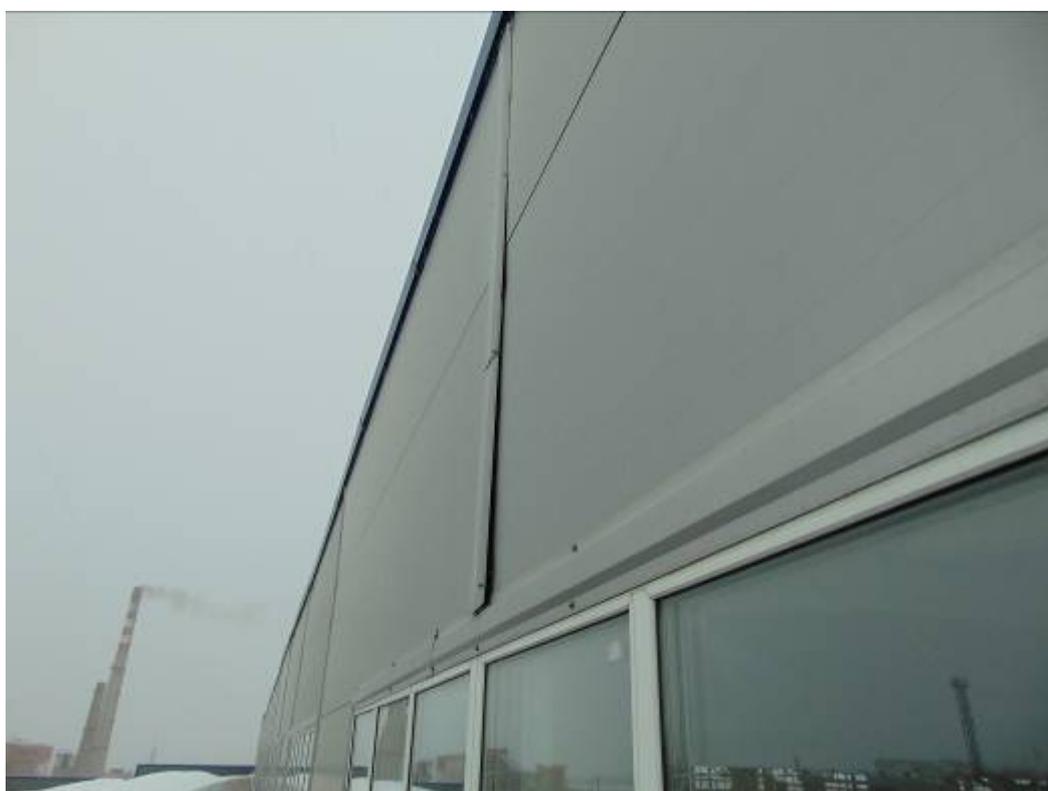
Фото 218. Фасад со стороны оси 1.  
Нащельный профиль отрывается в следствии ненадежного крепления.

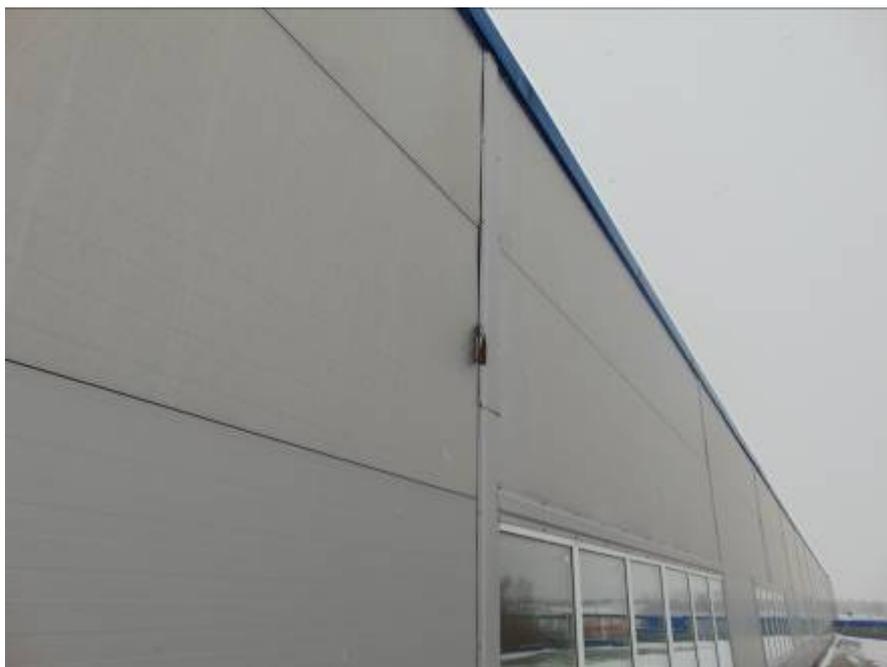
Фото 219. Фасад со стороны оси 1.  
Нащельный профиль отрывается в следствии ненадежного крепления

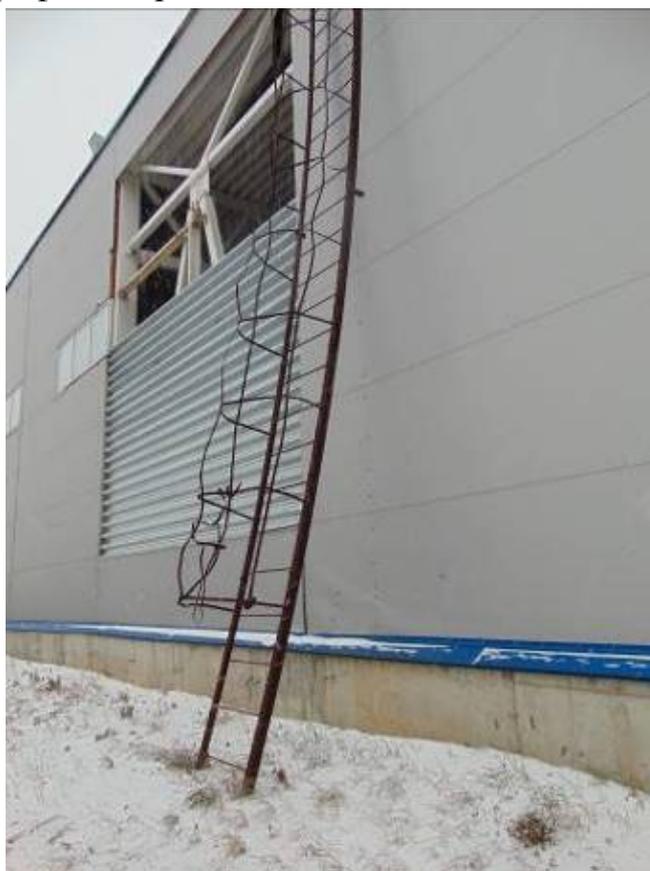
Фото 220. Фасад со стороны оси 01.  
Стеновые панели «сэндвич» сорваны с крепежа.

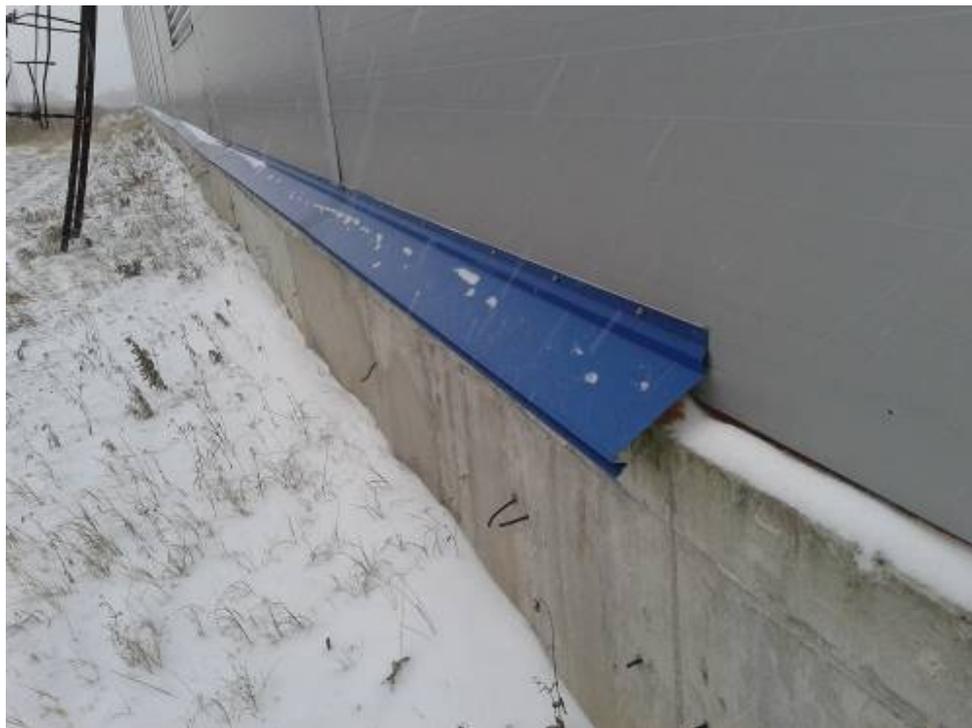
Фото 221. Фасад со стороны оси 01.  
Сливы по цоколю установлены не в полном объеме.

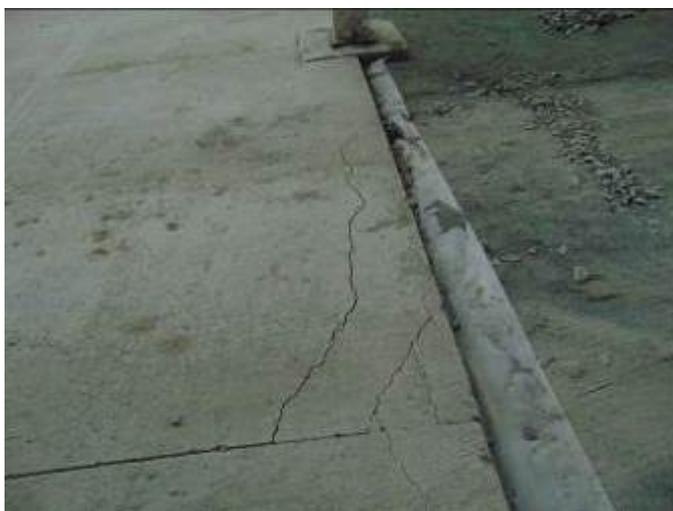
вреждения	явлены следующие дефекты: <ul style="list-style-type: none"><li>- множественные трещины и разрушения бетонной подготовки под полы (см. фото 227, 230, 231, 232, 233, 234, 235, 236, 237, 238, 239, 240);</li><li>- в виду низкой прочности, бетонное основание под полы «пылит» (см фото 227, 230, 232, 234, 235, 236, 237, 238, 239);</li><li>- трещины в фибробетонной плите (см. фото 251, 252, 254, 255, 256);</li><li>- повреждения покрытия наливного пола (см. фото 252, 253, 259);</li><li>- выявлено просвечивание и коррозия фибры (см. фото 258)</li></ul>

4.	Техническое состояние конструкции пола	Состояние подготовки под полы оценивается как <b>крайне не удовлетворительное</b> . Состояние фибробетонной плиты пола оценивается как <b>удовлетворительное</b> . Состояние покрытия наливного пола оценивается как <b>удовлетворительное</b> .

Фото 227. Разрушение бетонной подготовки под полы.

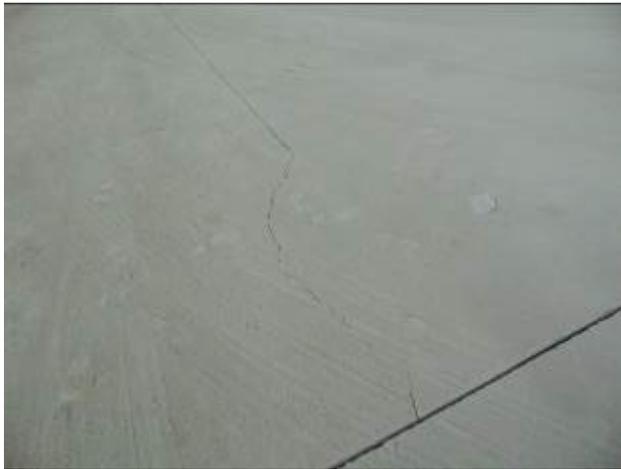
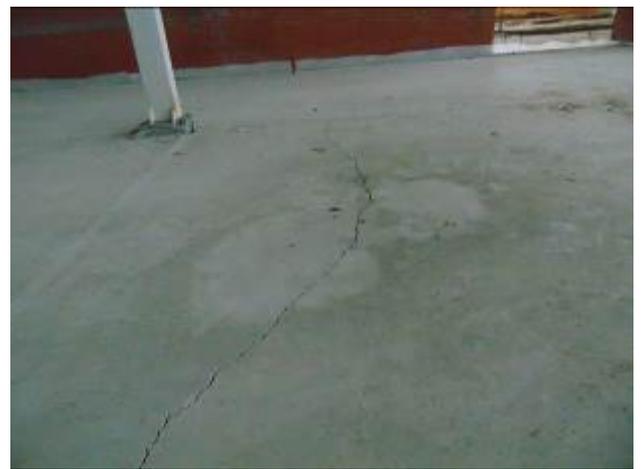
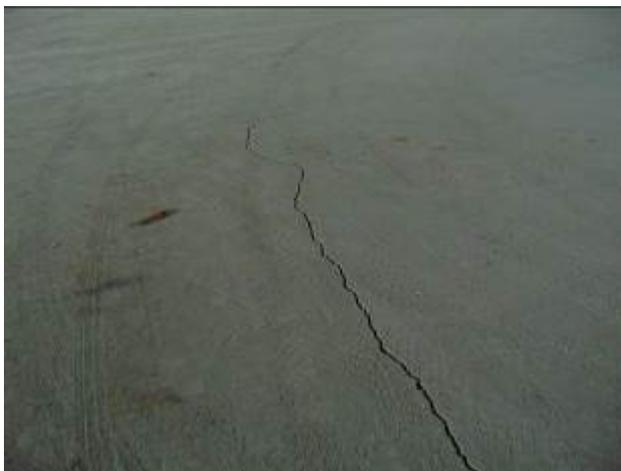
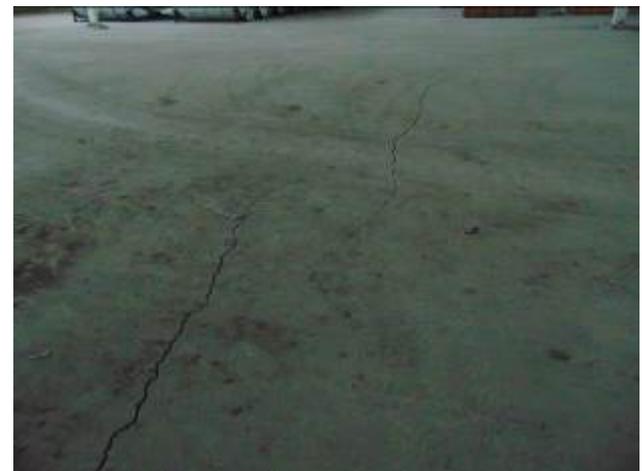
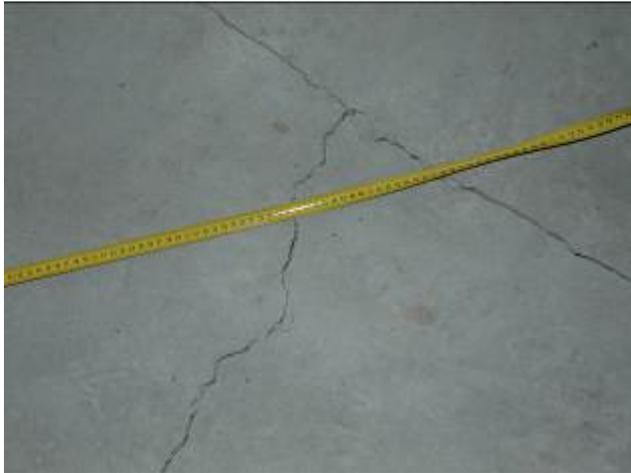
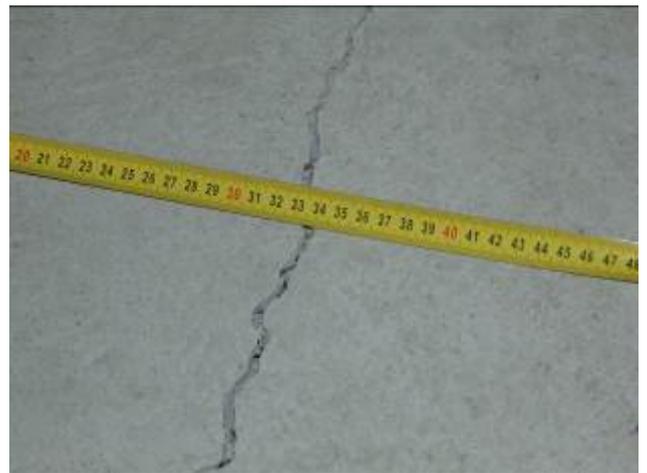
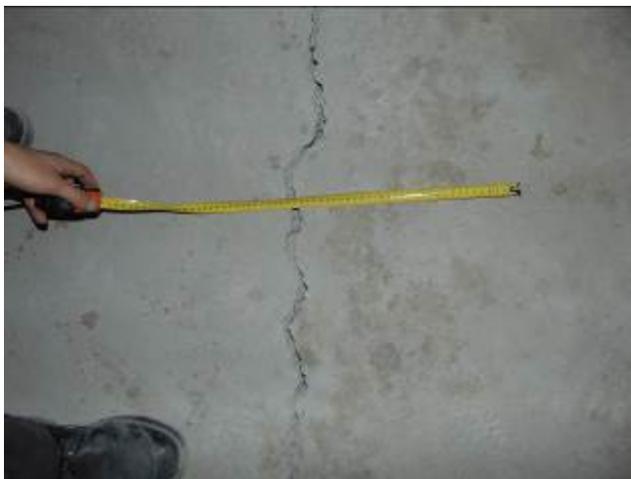
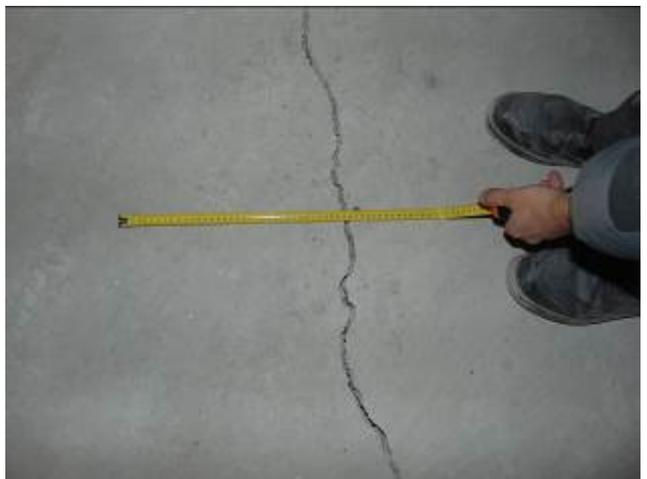
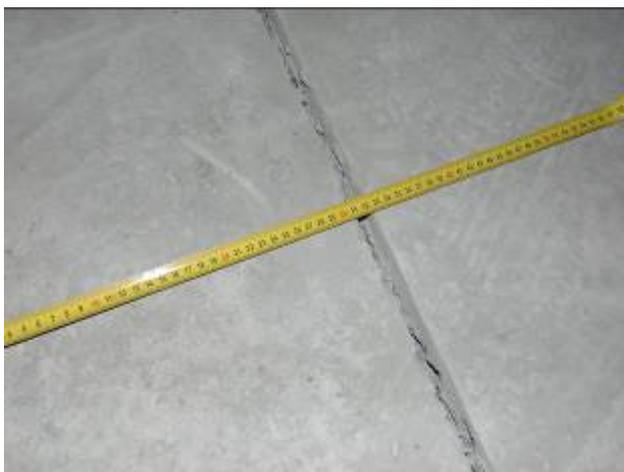
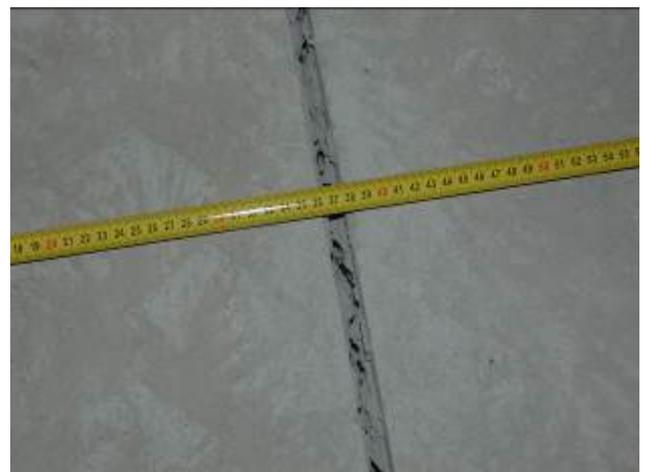
3.	Прочностные характеристики материалов полов	В результате проведенных инструментальных исследований (результаты исследований представлены в Таблице 19) установлена прочность бетона соответствующая классу В5-В7,5.

Фото 230-239. Множественные трещины в бетонной подготовке шириной до 20мм.

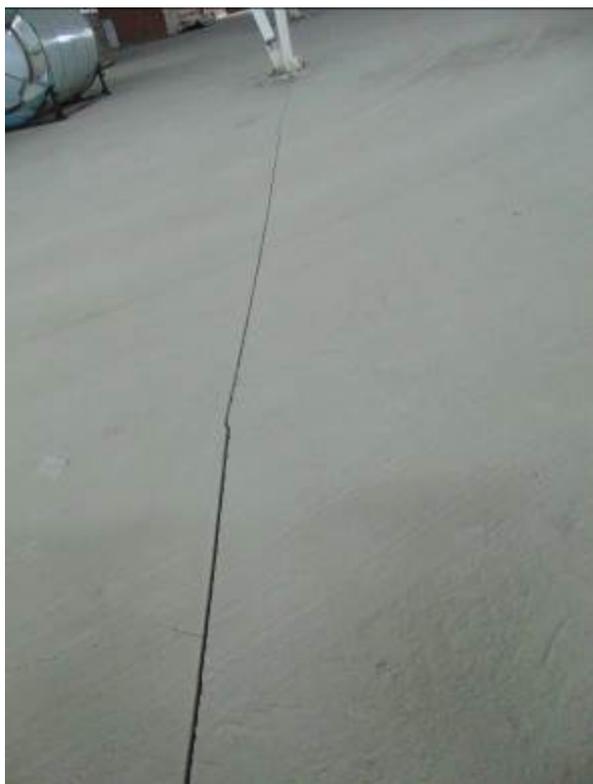
Фото 240. Технологический шов в бетонной подготовке пола по оси Е.

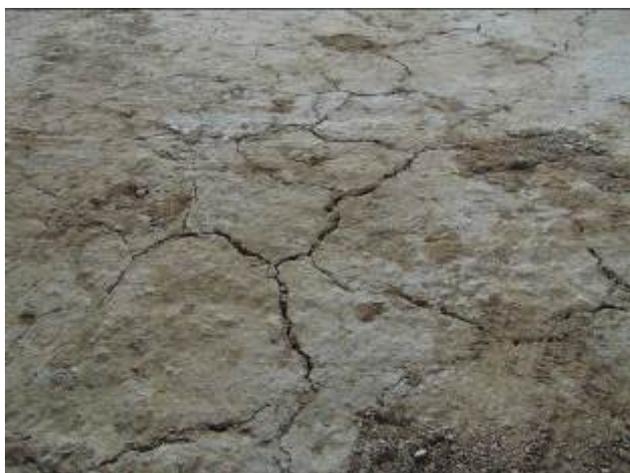
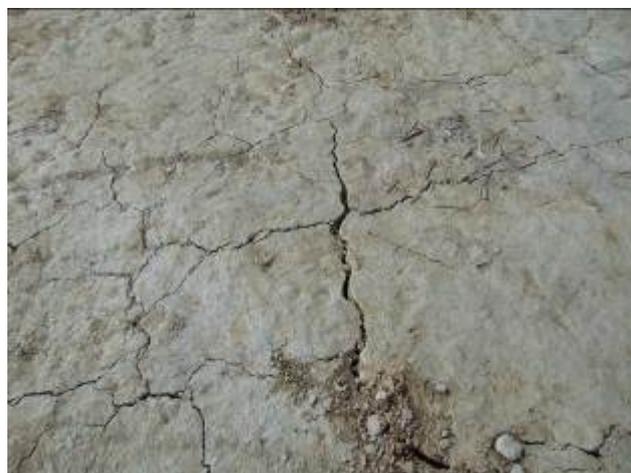
Фото 247- 248. Просадка и растрескивание грунтового основания в осях 1-8/В-Г.

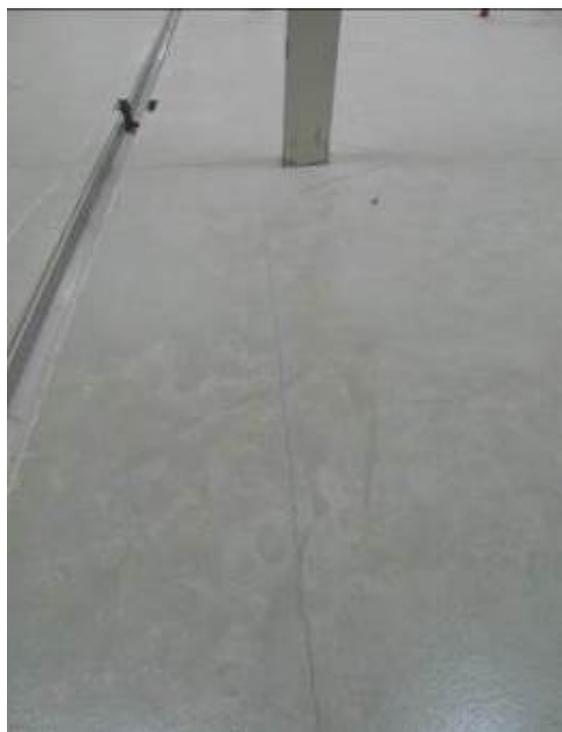
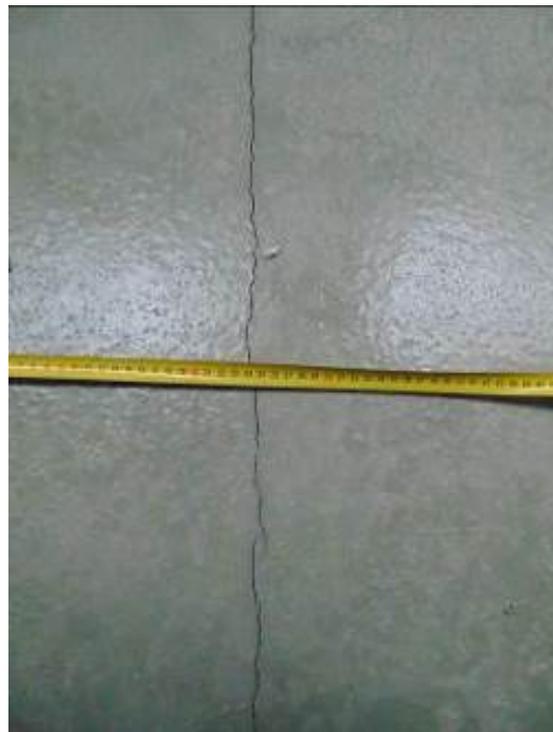
Фото 250 - 251. Трещины в конструкции фибробетонного пола.

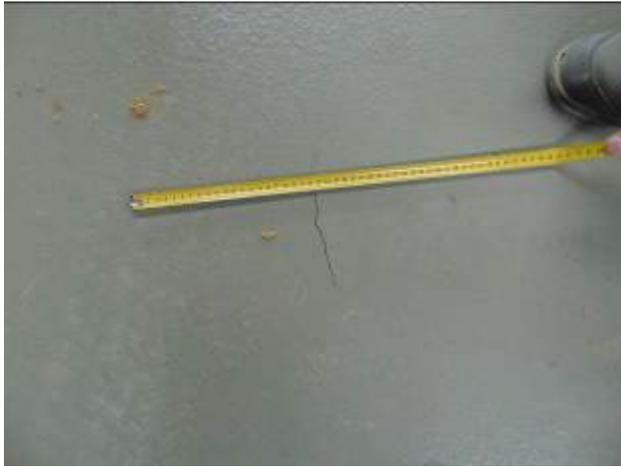
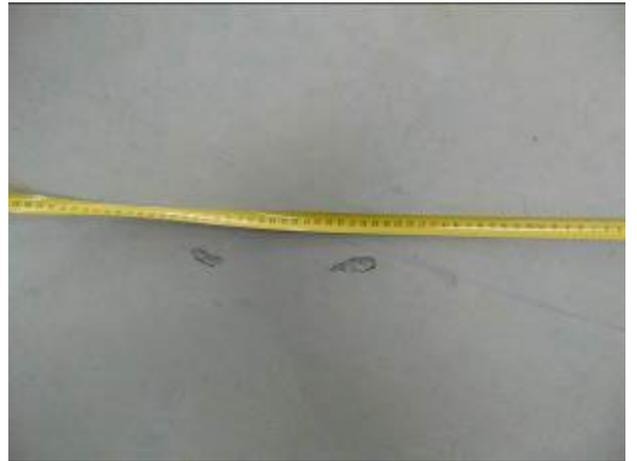
Фото 252 - 253. Отслоения и трещины в конструкции наливного пола.

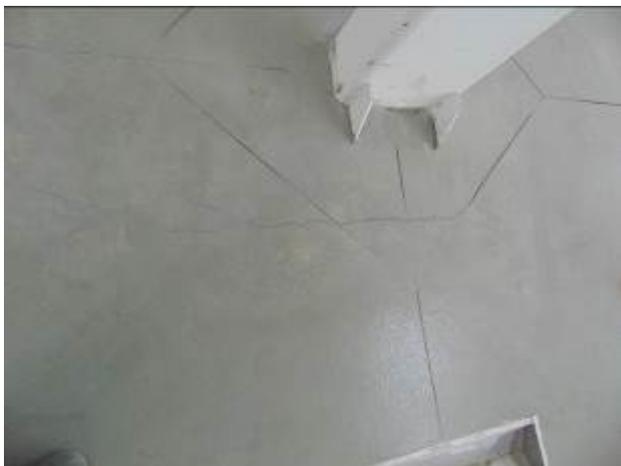
Фото 254. Трещина в конструкции фибробетонной плиты.

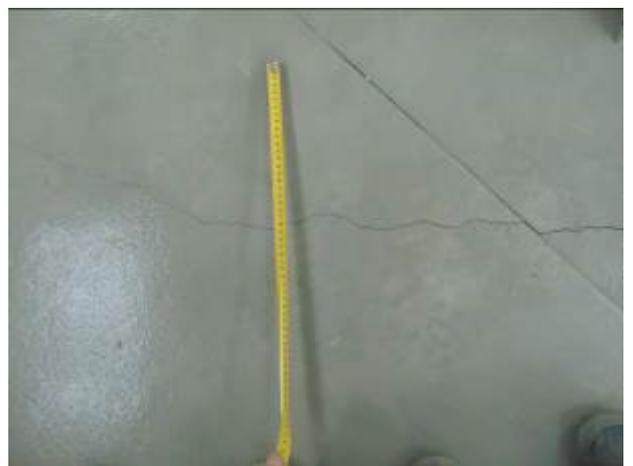
Фото 255. Трещина в конструкции фибробетонной плиты.

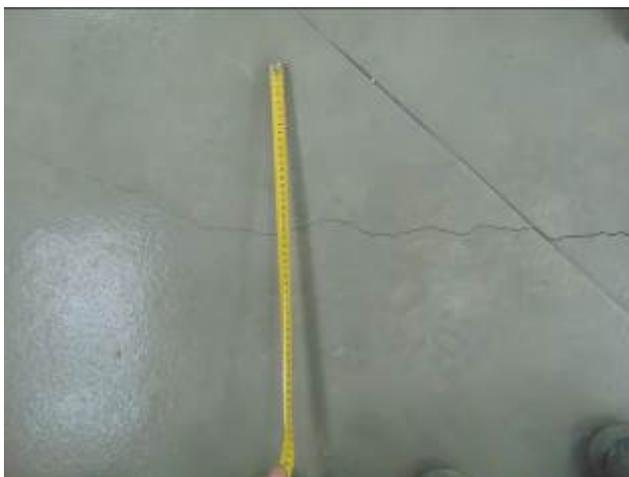
Фото 256. Трещина в конструкции фибробетонной плиты.

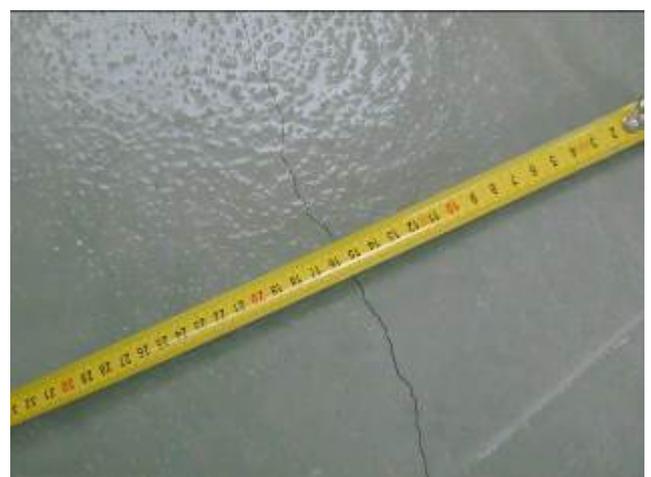
Фото 257. Трещина в конструкции фибробетонной плиты.

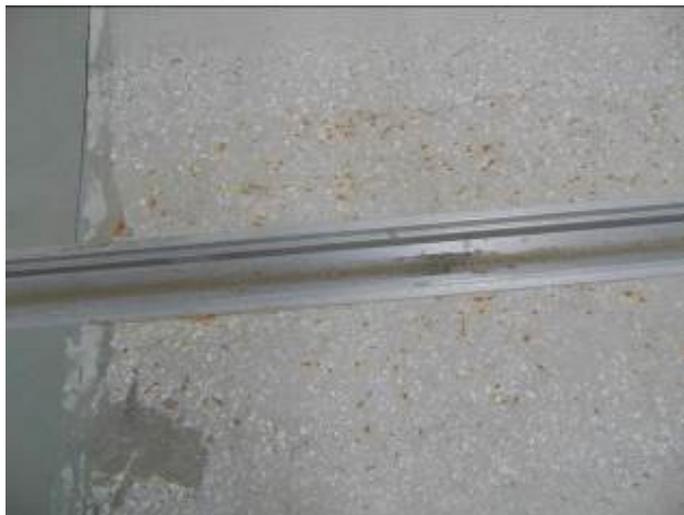
Фото 258. Коррозия фибры на поверхности фибробетонного основания пола вследствие повреждения защитного слоя.

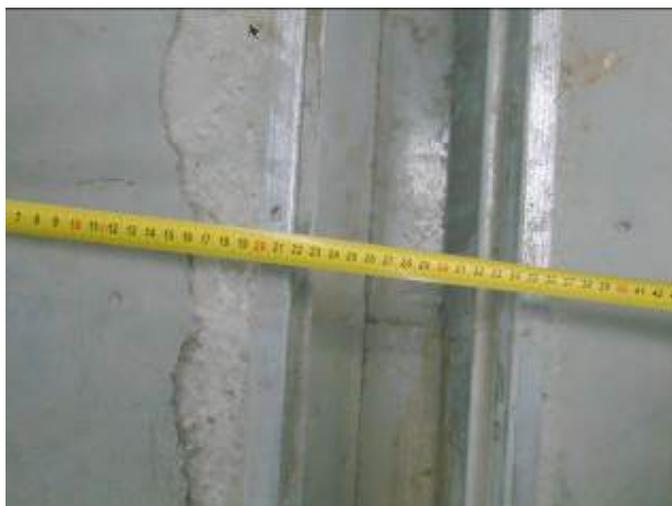
Фото 259. Разрушение верхнего слоя в покрытии наливного пола у края кромки технологического желоба.

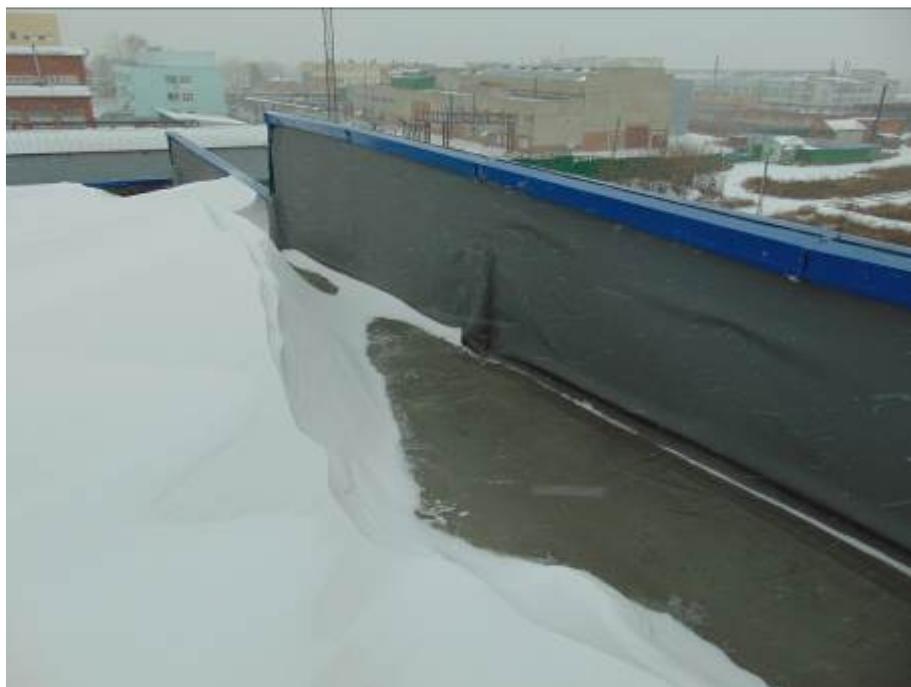
Фото 261. Складки мембраны на вертикальной стене парапета.

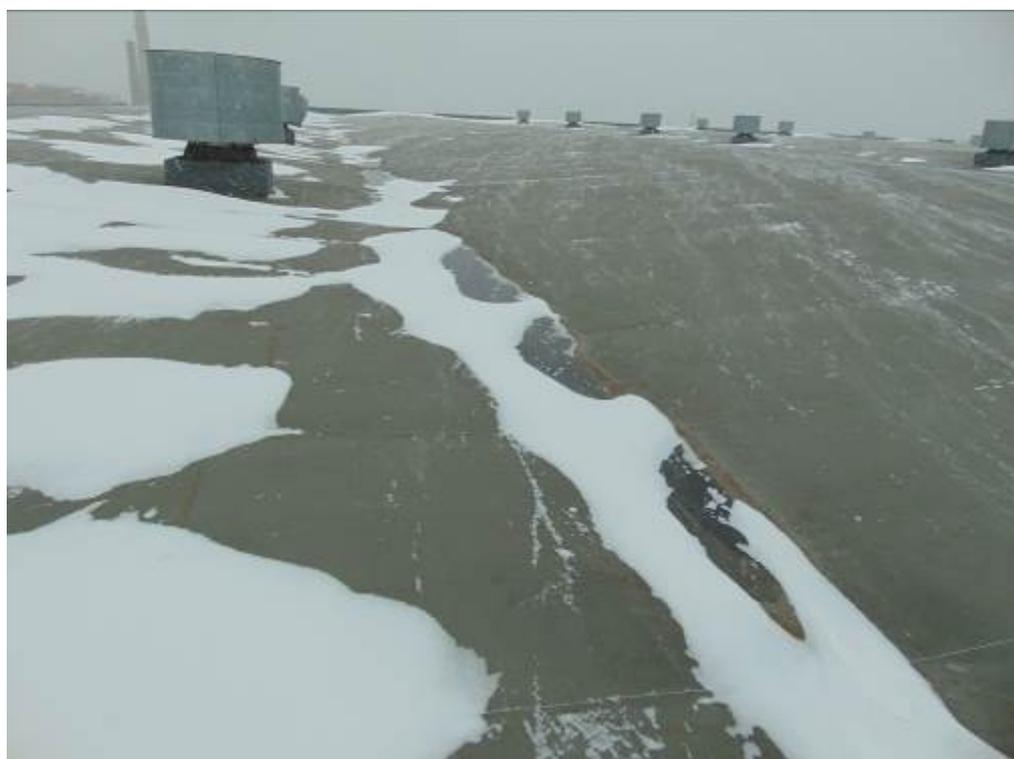
Фото 262. Застой воды на участке поверхности кровли в складке мембраны.

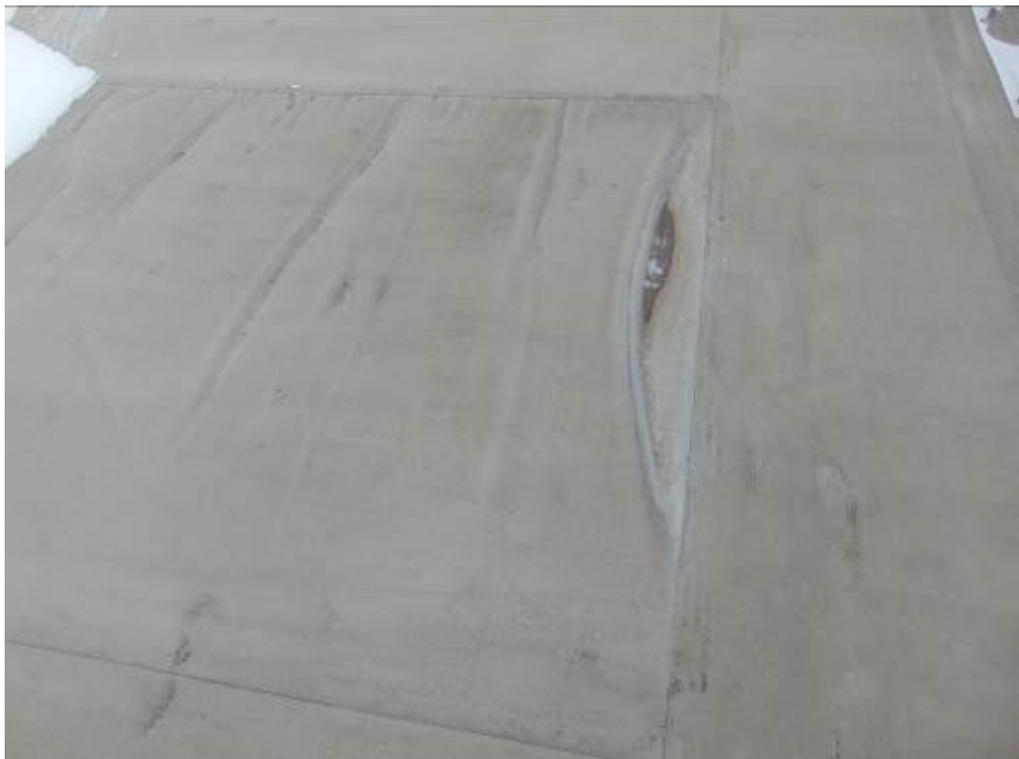
3. Дефекты кровли	<p>В результате экспертизы конструкции кровли были выявлены следующие дефекты:</p> <ul style="list-style-type: none"><li>– поверхность кровли, выполненная из полимерной мембраны на отдельных участках имеет складки, вздутия, вследствие чего образуется застой воды (см. фото 263);</li><li>– выполнено не надлежащего качества (неаккуратное) примыкание мембраны к вертикальным конструкциям здания (см. фото 261);</li><li>– с внутренней стороны здания выявлен участок прогиба профилированного листа конструкции кровли, по причине давления (нагрузки) от конструкций фонаря (см. фото 266, 267);</li><li>– зафиксировано повреждение конструкции крепления слива парапета под воздействием ветра (см. фото 260).</li></ul>

Фото 263. Застой воды в складке мембраны.  
Частичное вздутие поверхности покрытия кровли из мембраны.

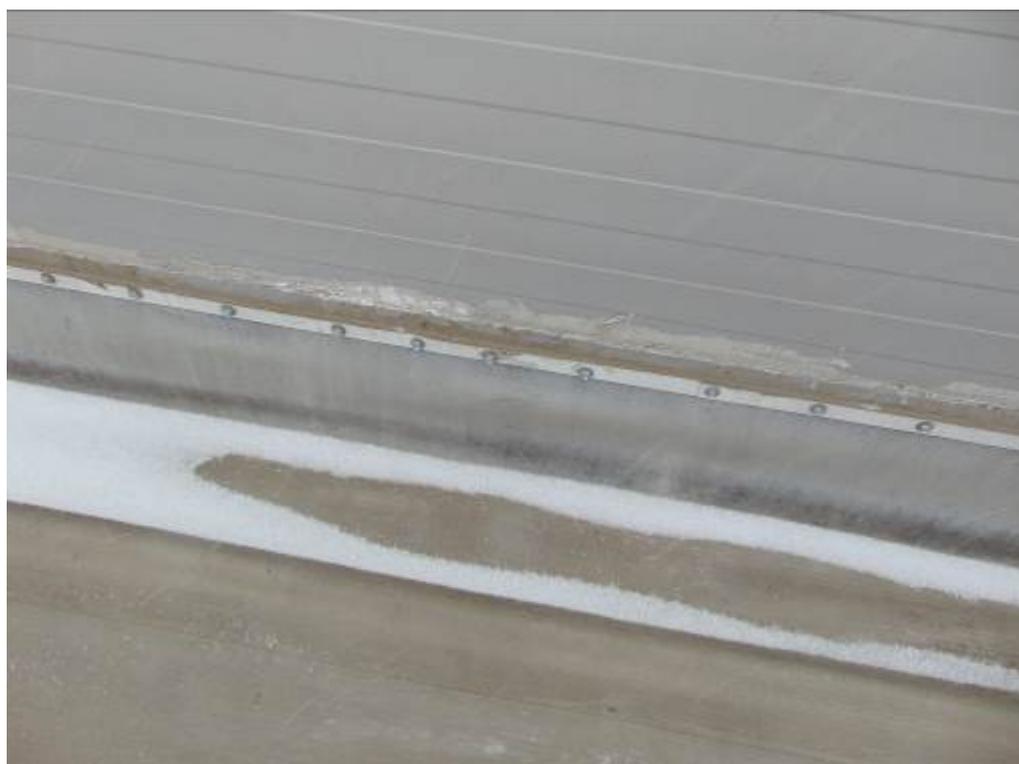
Фото 264. Неаккуратное примыкание мембраны к вертикальным конструкциям.

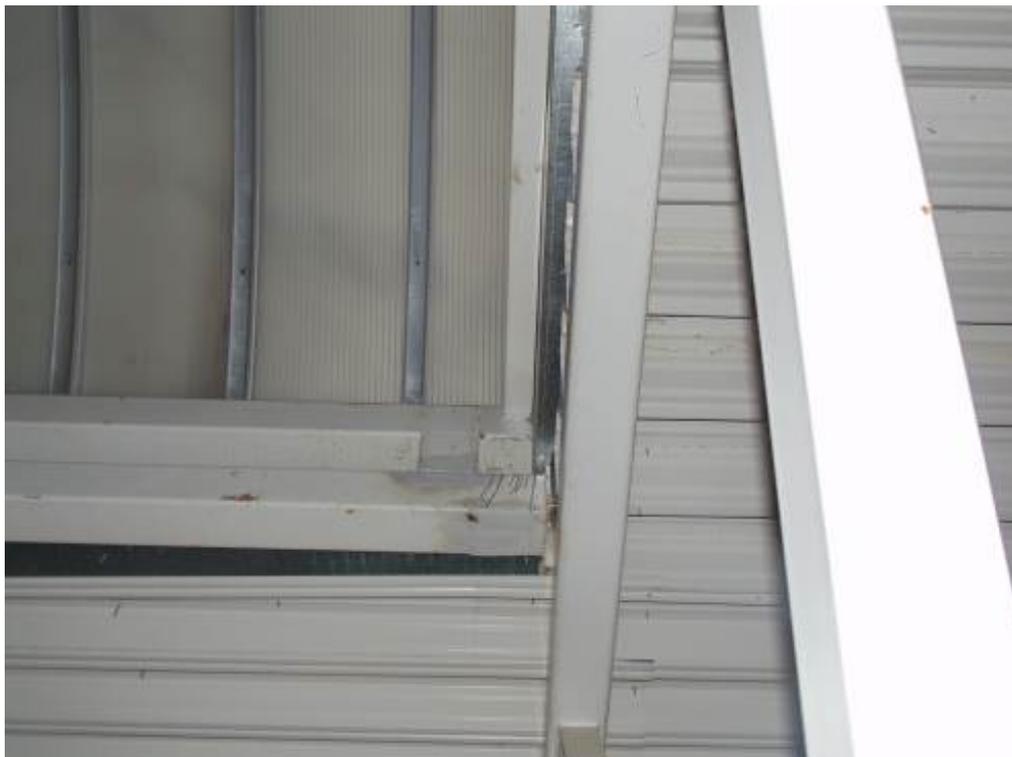
Фото 265. Смещение профилированного листа в конструкции кровли.

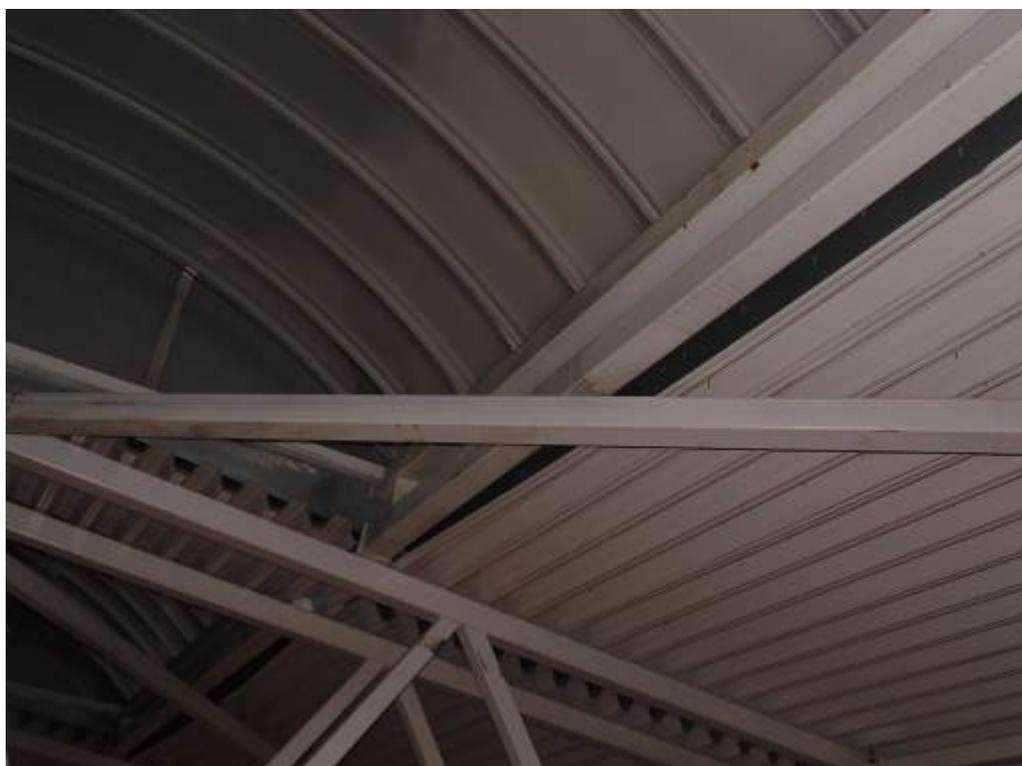
Фото 266. Смещение (прогиб) профилированного листа в конструкции кровли.

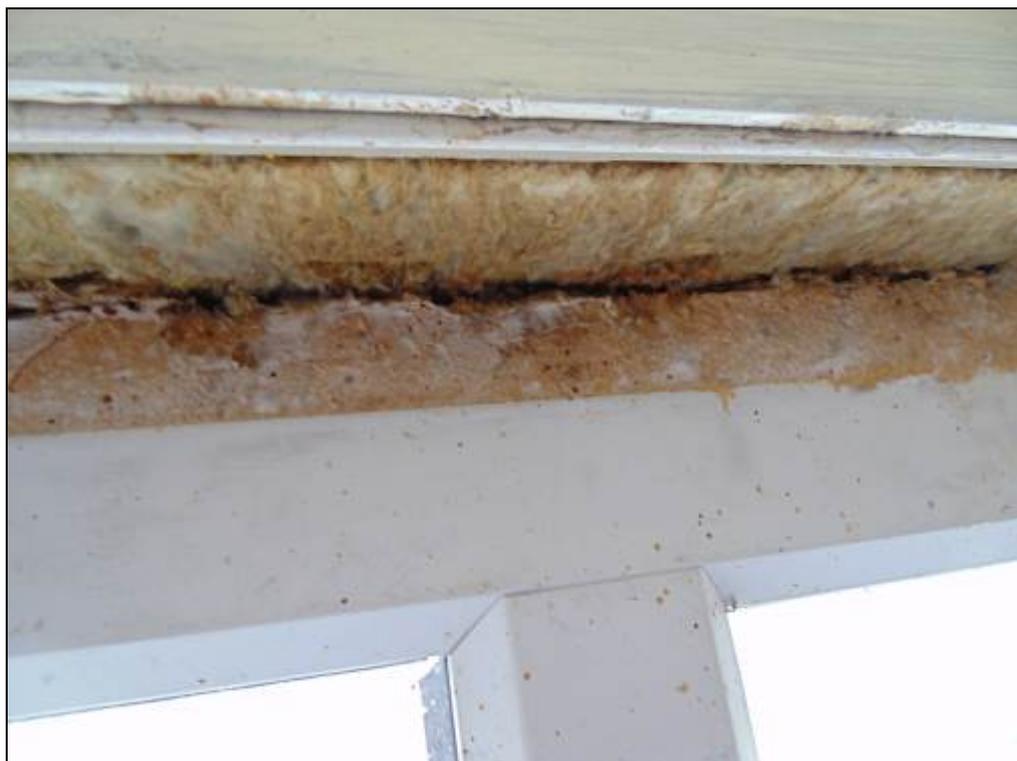
1.	Тип и конструкция окон	Окна установлены в наружных стенах по каркасу из металлических прокатных прямоугольных труб. Окна выполнены из пластикового профиля и заполнены двухкамерными стеклопакетами.
2.	Дефекты и повреждения	В результате проведенной экспертизы выявлены дефекты в виде трещин в стеклопакете, а также отсутствия оформления откосов оконных проемов.
3.	Сопротивление теплопередаче	По сопротивлению теплопередачи окна соответствуют требованиям нормативной строительной документации (теплотехнический расчет см. Приложение 4)
4.	Техническое состояние оконных конструкций	Техническое состояние конструкции фонарей оценивается как <b>неудовлетворительное</b> .

Фото 271. Примыкание оконного блока к стене не выполнено. Откосы не оформлены.

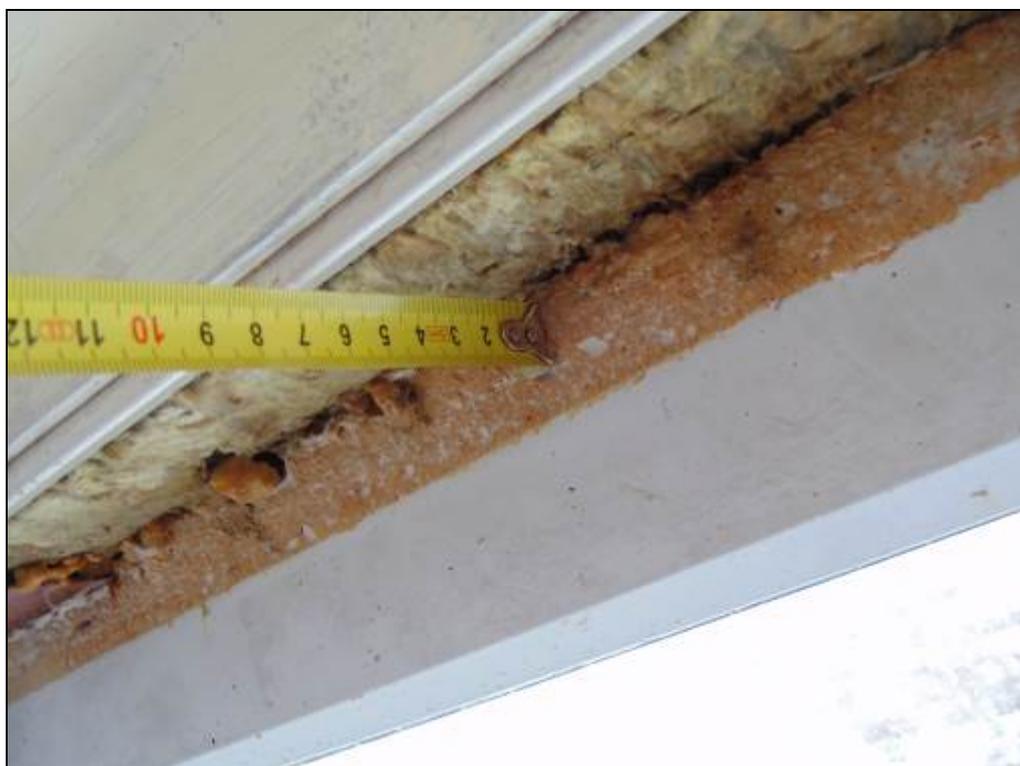
Фото 272. Примыкание оконного блока к стене не выполнено. Откосы не оформлены.
