## **ЭКСПЕРТНОЕ ЗАКЛЮЧЕНИЕ**

по результатам оценки технического состояния строительных конструкций  
здания расположенного по адресу:

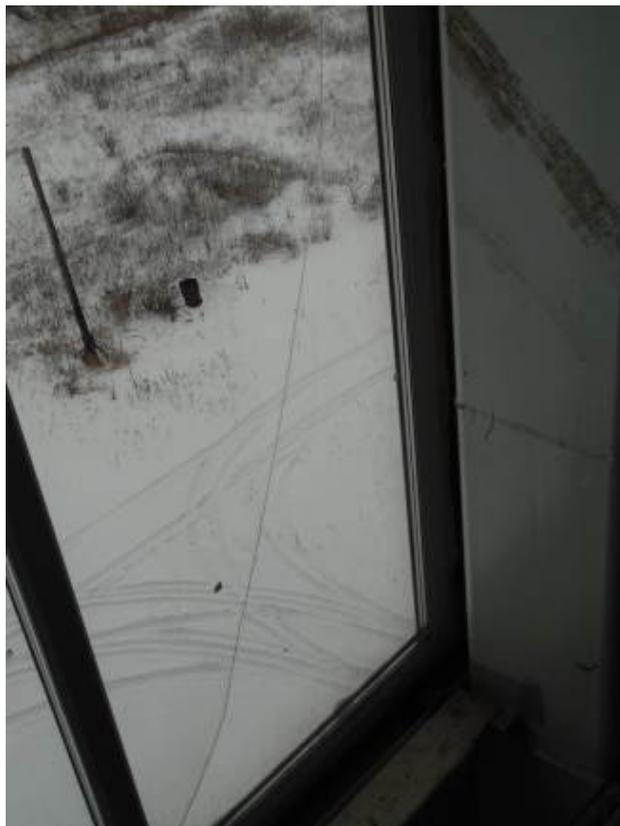
1.	Тип и конструкция окон	Окна установлены в наружных стенах по каркасу из металлических прокатных прямоугольных труб. Окна выполнены из пластикового профиля и заполнены двухкамерными стеклопакетами.
2.	Дефекты и повреждения	В результате проведенной экспертизы выявлены дефекты в виде трещин в стеклопакете, а также отсутствия оформления откосов оконных проемов.
3.	Сопротивление теплопередаче	По сопротивлению теплопередачи окна соответствуют требованиям нормативной строительной документации (теплотехнический расчет см. Приложение 4)
4.	Техническое состояние оконных конструкций	Техническое состояние конструкции фонарей оценивается как <b>неудовлетворительное</b> .

Фото 273. Трещина в стеклопакете.

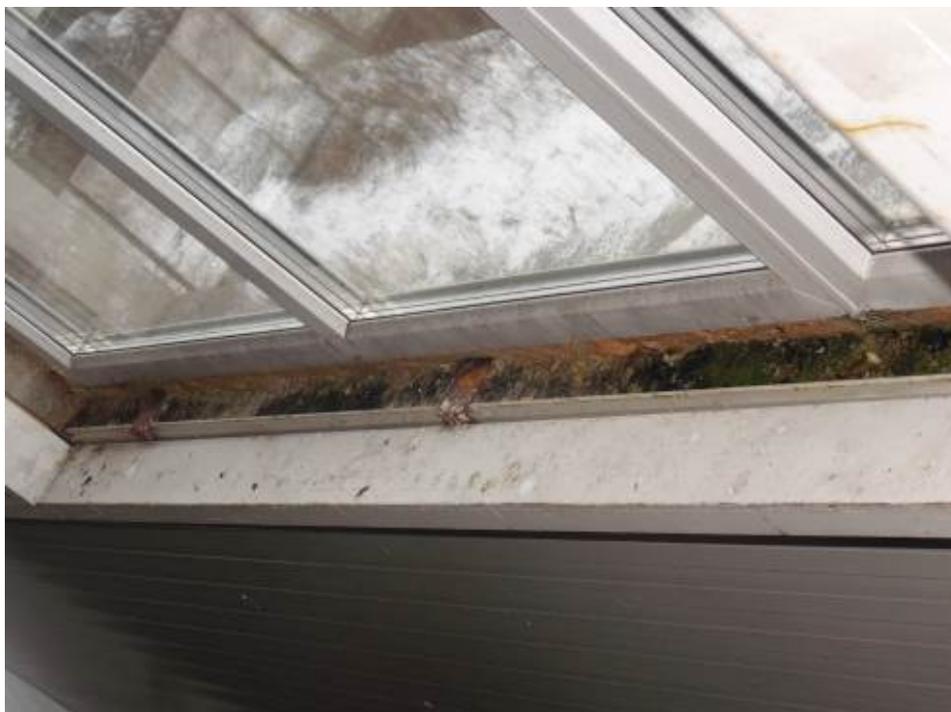
Фото 274. В следствии того что, откосы по оконным проемам небыли выполнены, от увлажнения на утеплителе выявлены признаки биогенного поражения (мох).

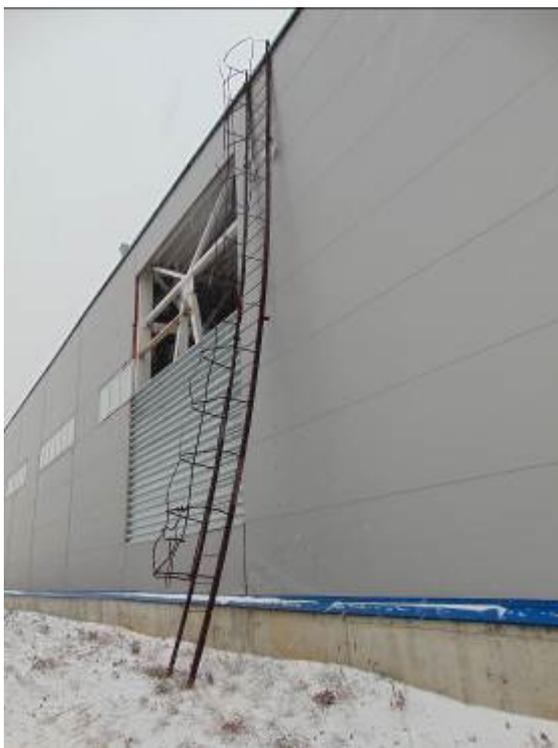
Фото 277.

1.	Тип и конструкция лестниц	Пожарные лестницы выполнены из металлических профилей (горячекатаных уголков, прутковой стали, полосовой стали). Лестницы расположены со стороны фасада по оси 01 (подъем с земли на кровлю), и по оси 1 (для сообщения между уровнями кровли).
2.	Дефекты и повреждения	В результате экспертизы установлено: - пожарная лестница для подъема с земли на кровлю значительно деформирована и повреждена корро-

зией; - пожарная лестница для сообщения между уровнями кровли повреждена коррозией; - обе лестницы имеют не надежное крепление (приварены на тонких арматурных выпусках).
3.	Техническое состояние конструкции пола	Состояние лестниц оценивается как <b>аварийное</b> .

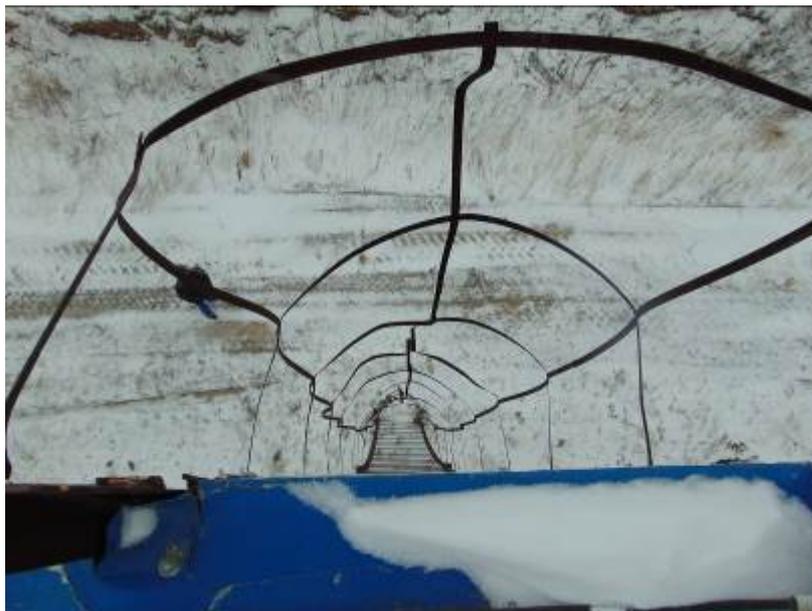
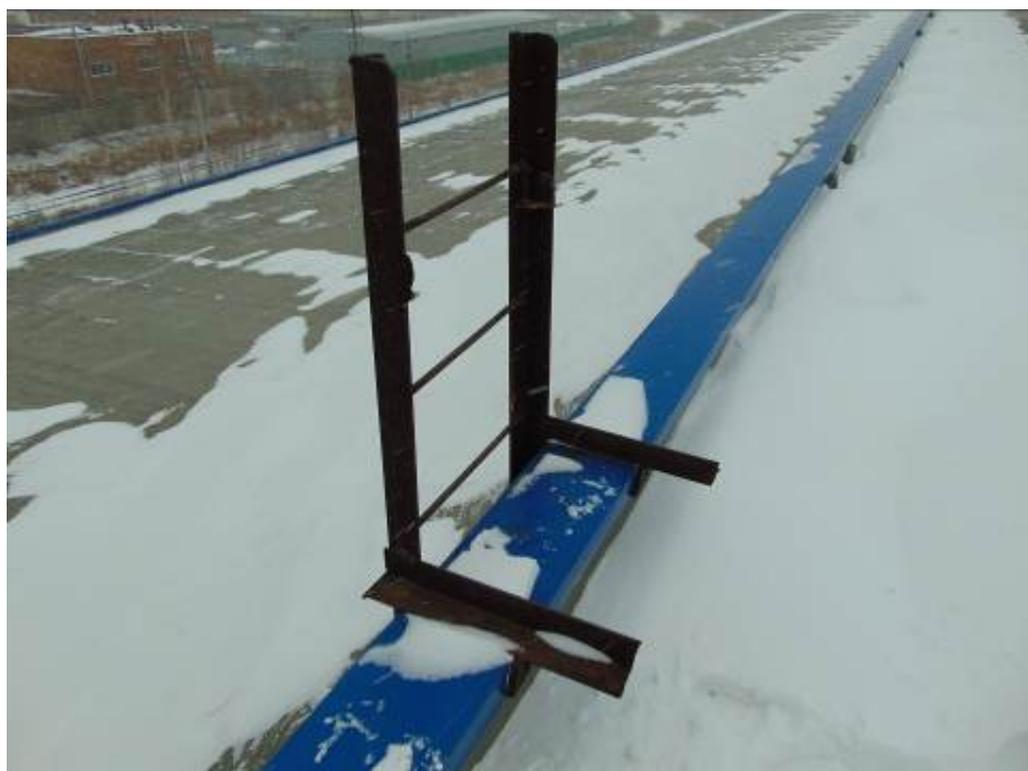
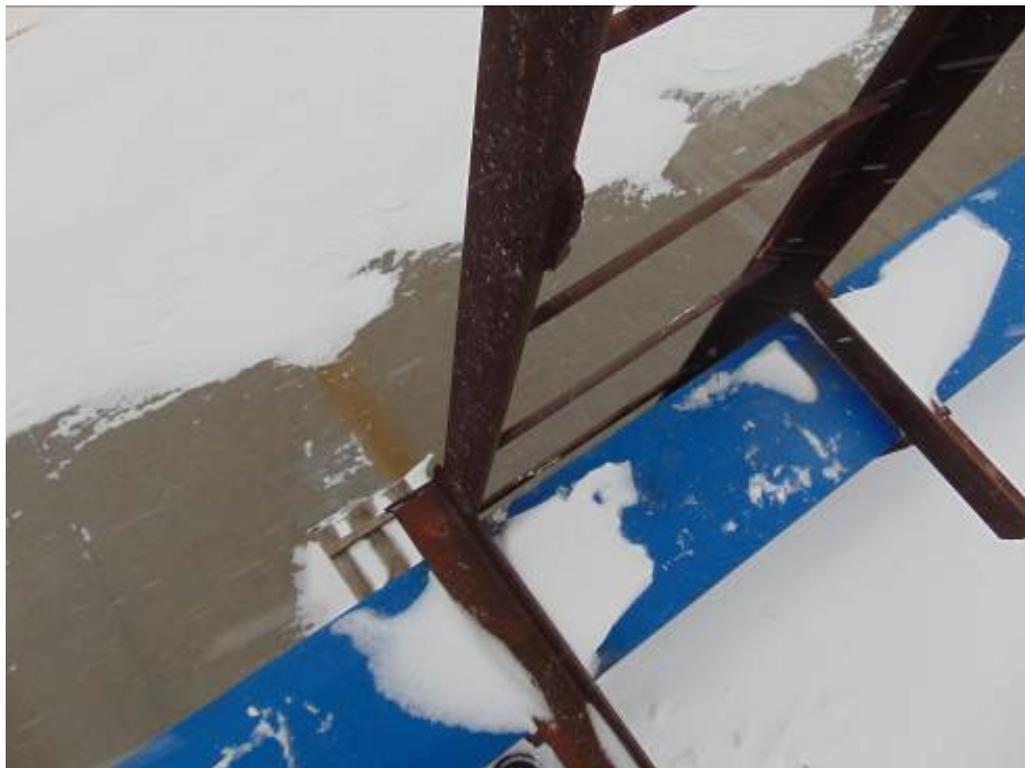
Фото 278. Пожарная лестница.

Фото 279. Пожарная лестница.

Фото 280. Пожарная лестница.

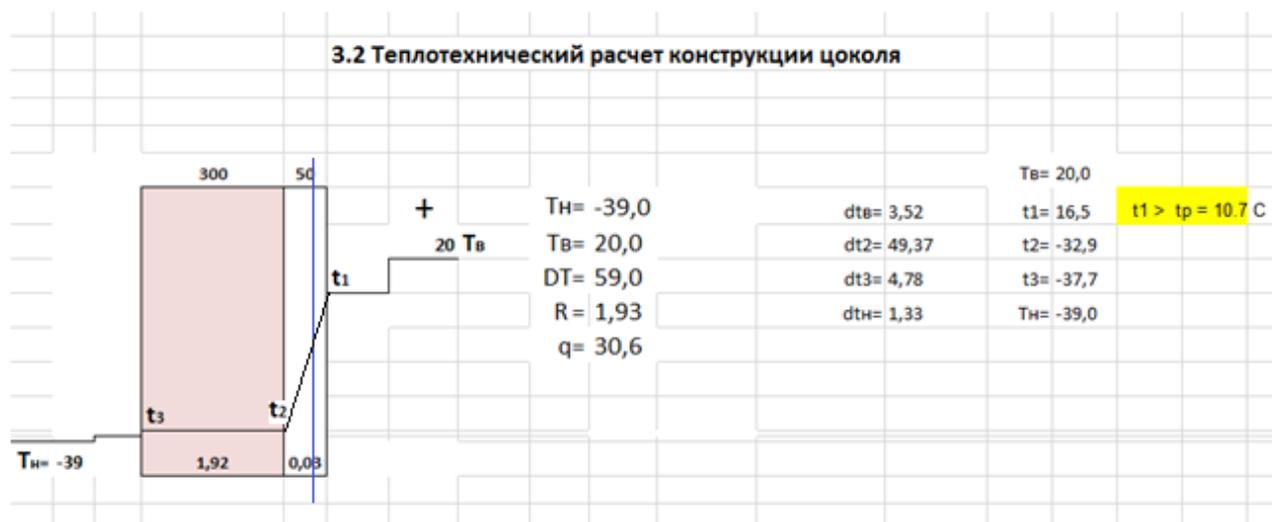
Точка росы расположена на расстоянии 16.5 мм от внутренней поверхности ограждающей конструкции (рис.1).

Рис.1 Температурное состояние и фронт конденсации

Согласно расчету (*рис.1*) температура на внутренней поверхности цоколя составила,  $t_1 = 16.5 \text{ }^\circ\text{C}$ , что выше температуры точки росы  $t_p = 10.7 \text{ }^\circ\text{C}$ . Таким образом конденсация на внутренней поверхности цоколя не возможна

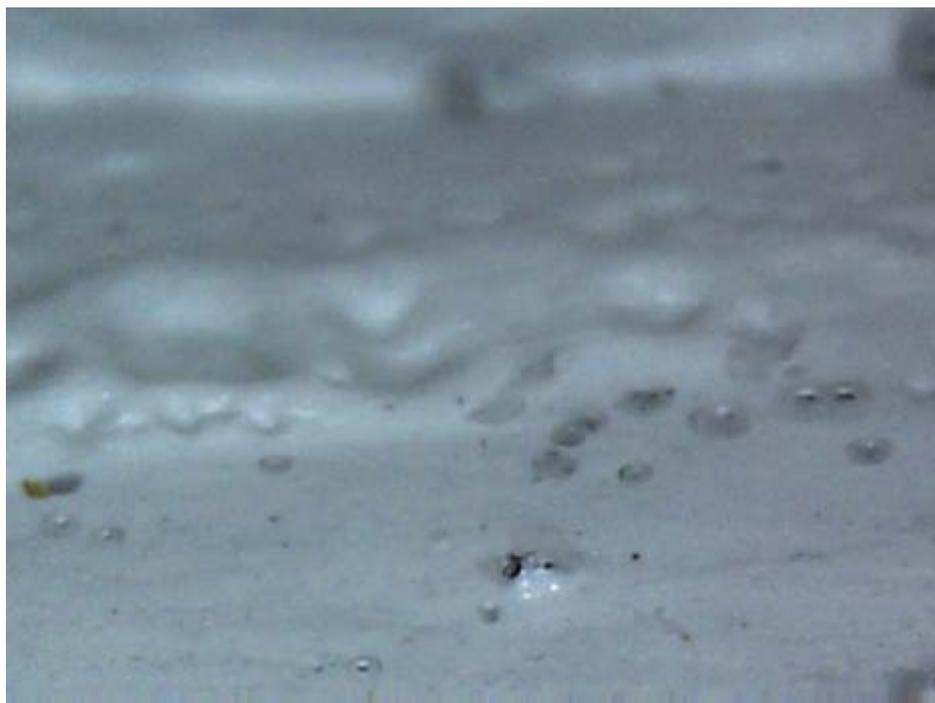
Фото 1. Узел крепления связей на участке в осях П-О между осями 2-4. Сварной шов. Видны наплывы и нареки брызг металла.

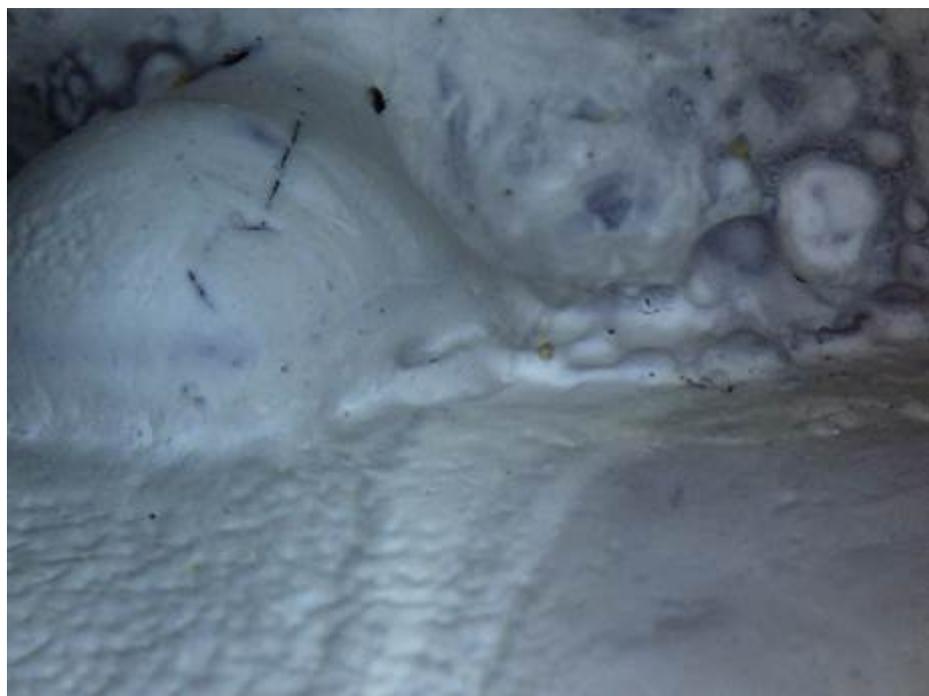
Фото 2. Узел крепления связей на участке в осях П-О между осями 2-4. Участок сварного шва не очищен от наплывов и брызг расплавленного металла.

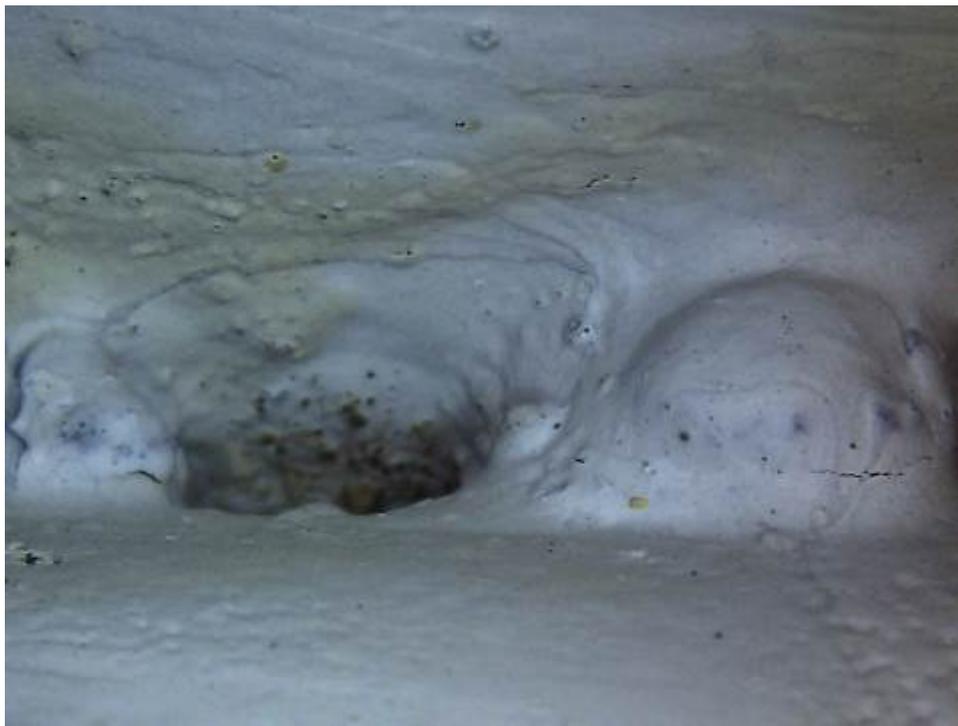
Фото 3. Узел соединения связей с фермой на участке в осях Ц-Э между осями 6-7.  
Участок сварного шва не очищен от натеков и брызг расплавленного металла.  
Поверхность шва пористая и чешуйчатая.

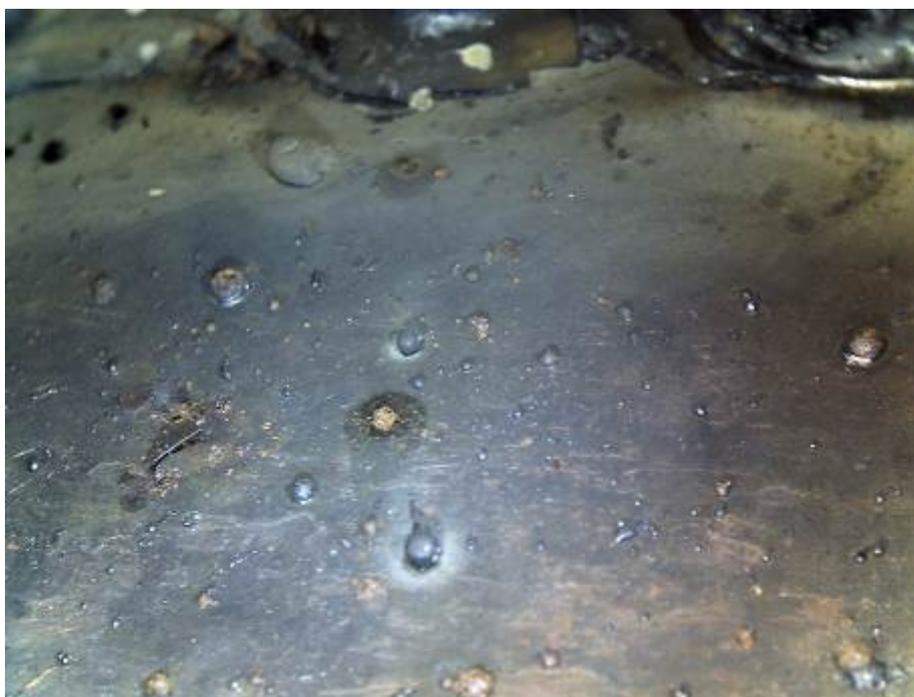
Фото 4. Узел крепления связи к верхнему поясу фермы на участке в осях Ц-Э  
между осями 6-7.  
Участок сварного шва не очищен от натеков и брызг расплавленного металла.

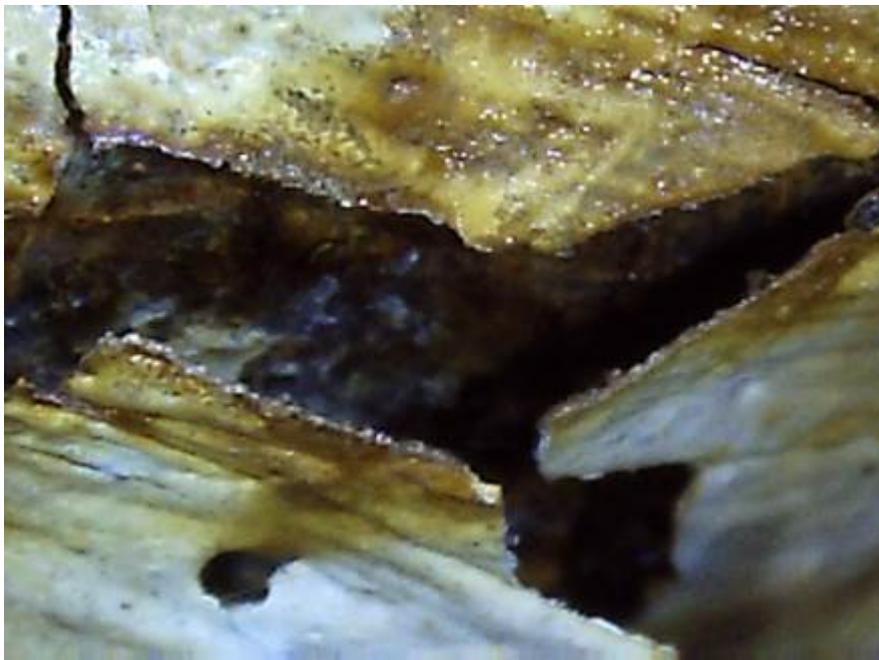
Фото 7. Узел крепления связи к колонне на участке в осях К-М между осями 1-3. Видны отслоения окрасочного покрытия, следы коррозии и наличие влаги.

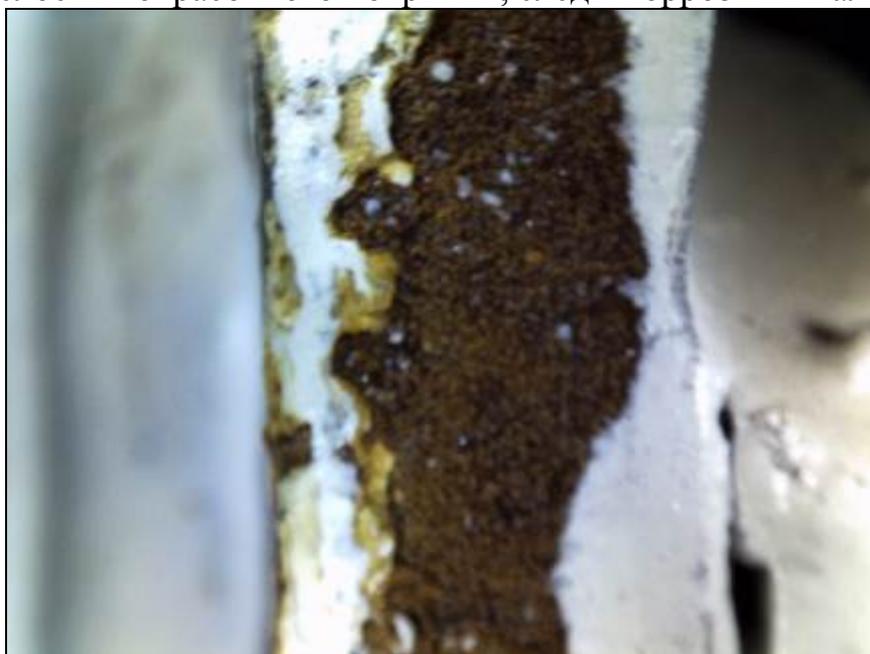
Фото 7. Узел крепления связей на участке в осях П-О между осями 2-4. Выявлено разрушение окрасочного покрытия и следы интенсивной коррозии.

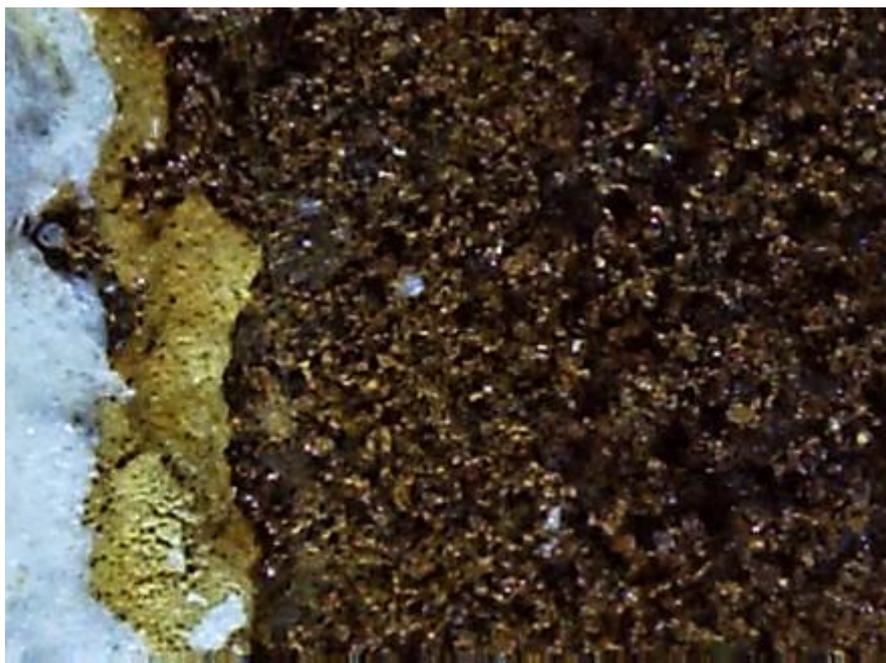
Фото 7. Узел соединения фермы с колонной на участке в осях Д-Ж между осями 2-4.

Выявлено разрушение окрасочного покрытия и следы интенсивной коррозии.

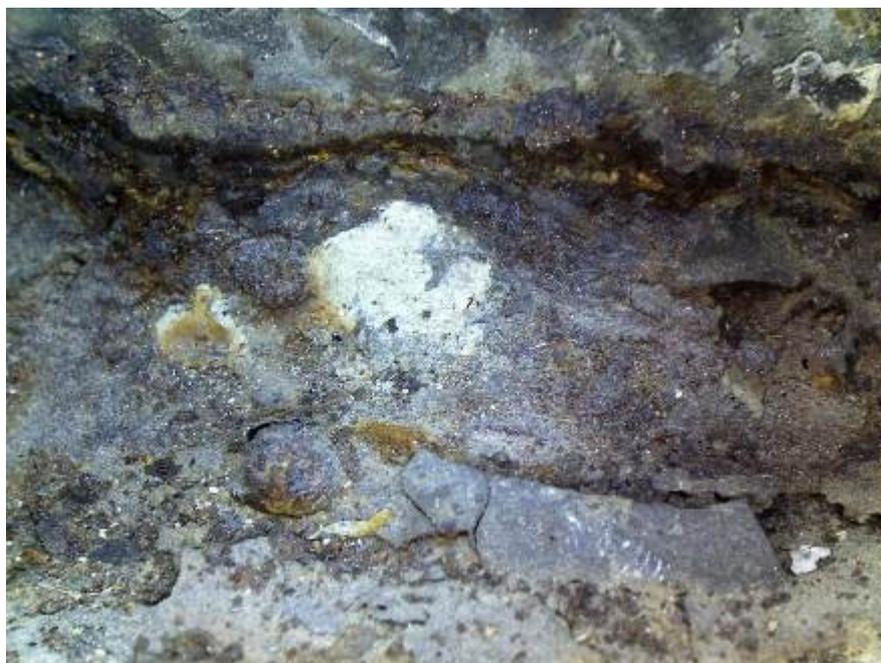
Фото 8. Узел соединения фермы с колонной на участке в осях Д-Ж между осями 2-4. Сварной шов имеет отслоения и нагары. Структура шва пористая.

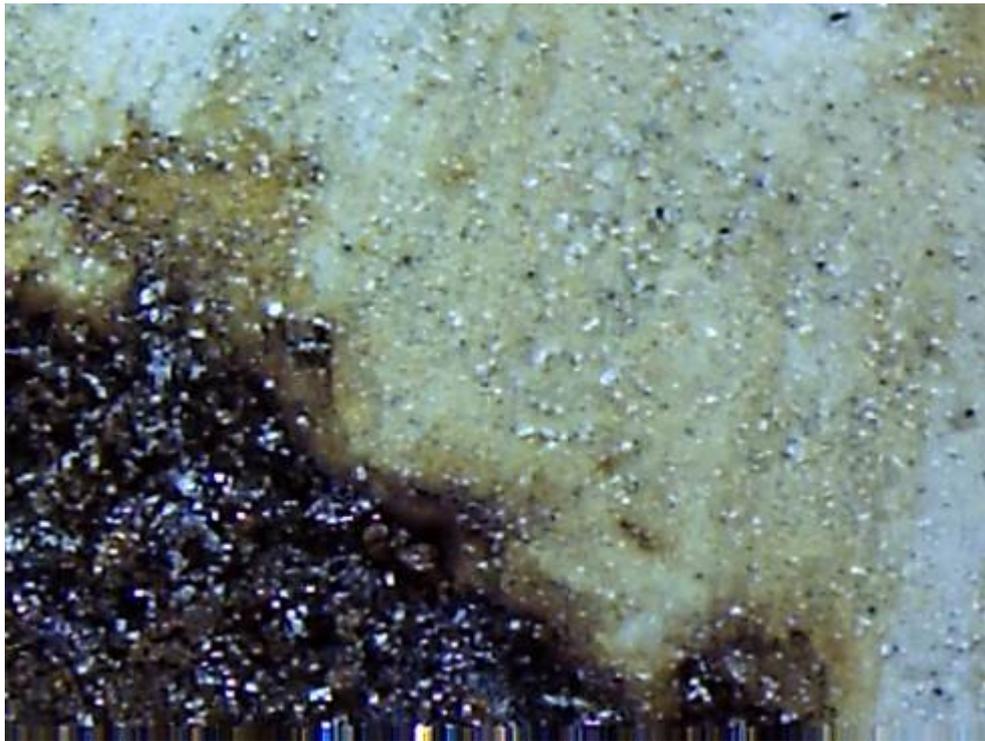
Фото 9. Узел крепления связей к колоннам на уровне ферм на участке в осях Г-Е между осями 2-4.

Видны отслоения окрасочного покрытия, следы коррозии и наличие влаги.

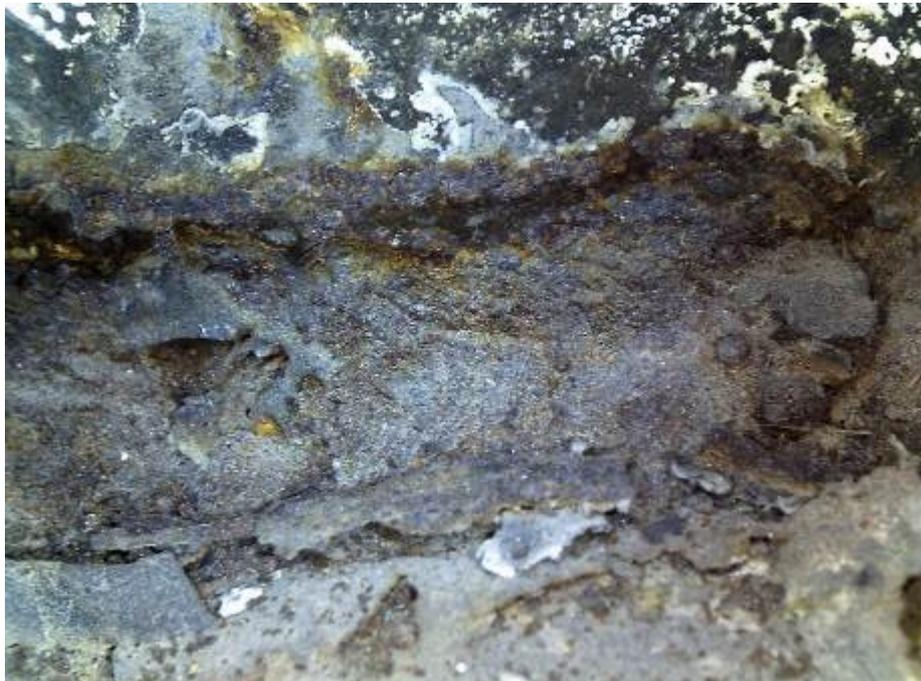
Фото 10. Элемент опирания инженерных сетей выполнен не по проекту на участке в осях Г-Е между осями 2-4. Сварной шов имеет отслоения и нагары. Структура шва пористая.
