## ЭКСПЕРТНОЕ ЗАКЛЮЧЕНИЕ

по результатам экспертизы заглубленных блоков ФБС на предмет необходимости их замены по адресу: \_\_\_\_\_.

Объект: Фундаментные блоки ФБС ж/д пассажирской платформы №1 станции  
«\_\_\_\_\_».

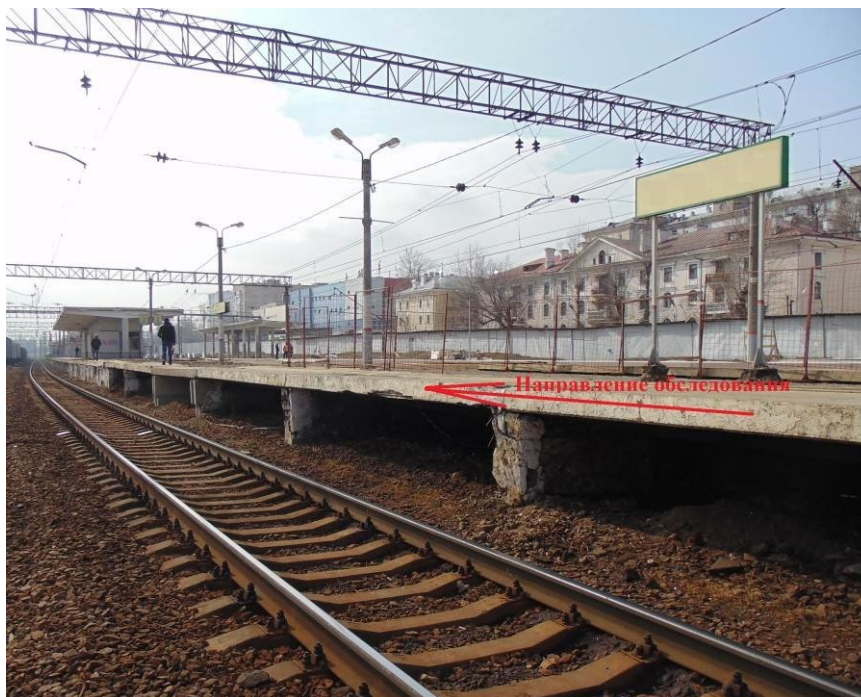
Фото 5.

Визуально-инструментальная экспертиза, в том числе и ультразвуковые замеры элементов опор платформы № 1 ст. «\_\_\_\_\_», производились в направлении к станции м. «\_\_\_\_\_» (Фото 5).

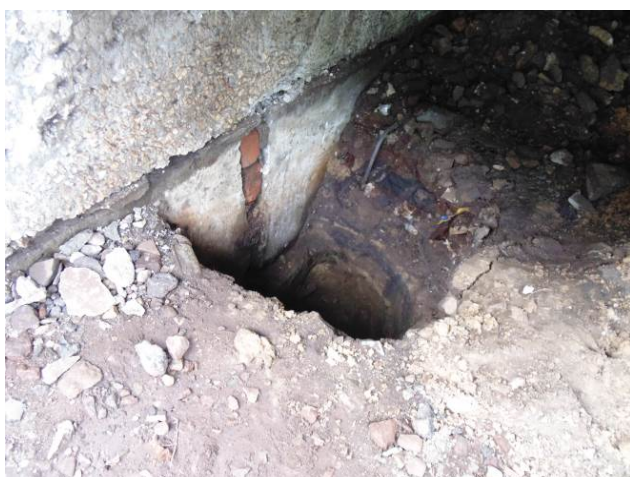
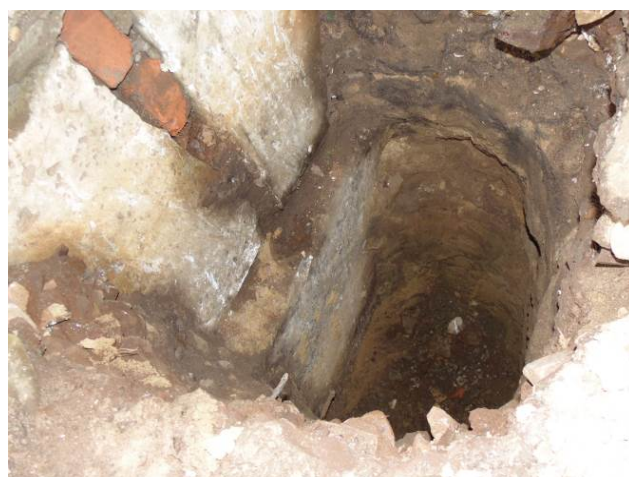
Фото 6. Фото 7. Проходка шурфа №1.

Ультразвуковые замеры в блоках ФБС производились как над поверхностью земли, так и в местах проходки шурфов, которые были выполнены силами и средствами представителя заказчика в количестве 8 шт. (Фото 6 – 14).

По выполненным ультразвуковым измерениям блоков ФБС в шурфах № 1 - № 8 произведены расчеты средней прочности бетона, определены марка и класс по прочности бетона на сжатие.

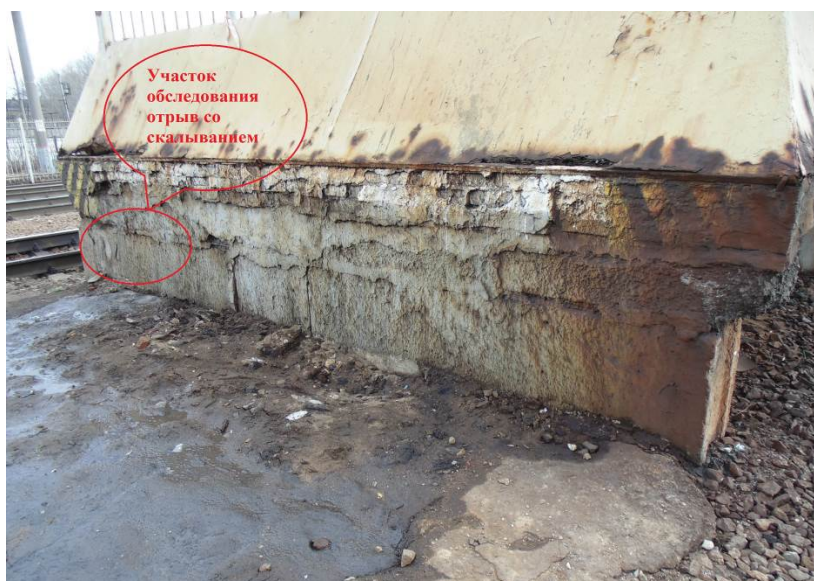
Фото 15.

При определении прочности бетона в блоке ФБС, смонтированный в надземной части конструкции платформы №1 ст. «\_\_\_\_\_» (см. фото 15), методом отрыва со скалыванием установить характеристики бетона, а именно марку и класс невозможно, вследствие недостаточной прочности бетона в самом изделии (блок ФБС).

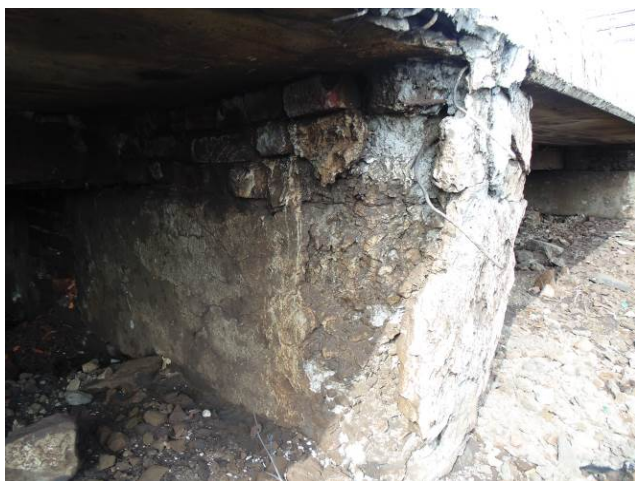
Фото 16.

При проведении визуально-инструментальной экспертизы блоков ФБС, примененные в конструкции платформы № 1 ст. «\_\_\_\_\_» выявлены и зафиксированы следы разрушения бетонных изделий (блоки ФБС) вследствие воздействия атмосферных осадков: снег, дождь (Фото 16 – 22; Фото 24 – 33). Так же имеются смещения смонтированных блоков (Фото 29). На отдельных участках

Выявленные повреждения являются дефектами и нарушением требований СНиП 52-01-2003, в соответствии с которым:

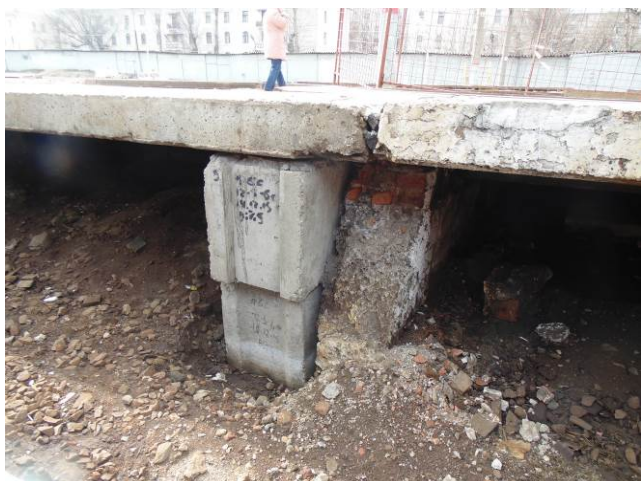
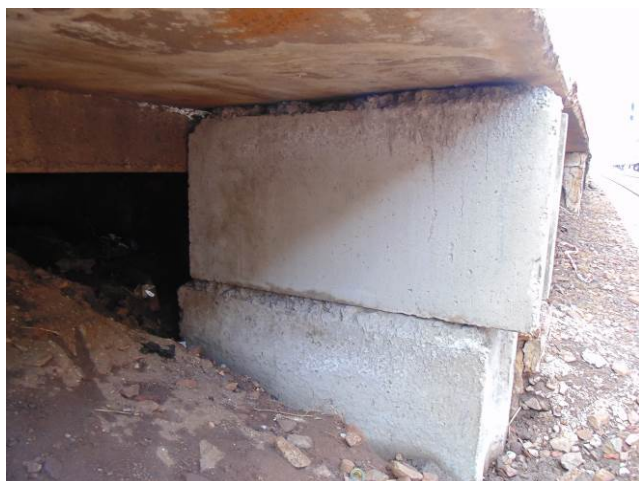
Фото 22.

произведена замена блоков новыми изделиями ФБС с габаритами: 1180 x 500 x 580 мм. (Фото 22, Фото 23).

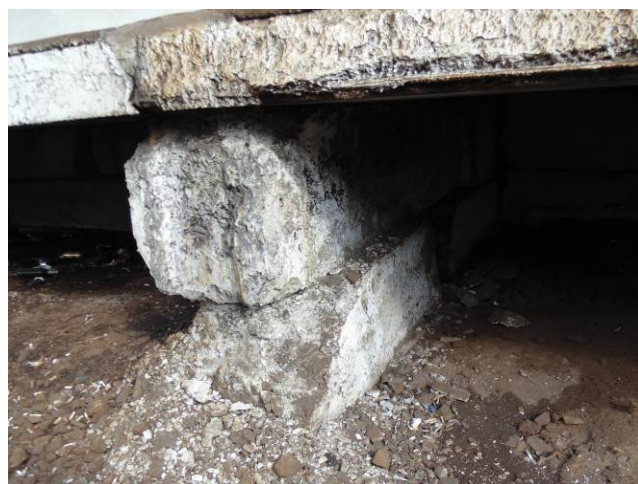
Фото 29.

Имеющееся нарушение – смещение осей конструкций блоков ФБС (см. фото 29), является нарушением требований нормативных документов, квалифицируемые как дефекты. «Классификатор основных видов дефектов в строительстве и промышленности строительных материалов».

*63. Взаимное смещение осей конструкций в узлах их сопряжения превышает проектные или нормативные величины.»*
