## ЭКСПЕРТНОЕ ЗАКЛЮЧЕНИЕ

по результатам проведенной экспертизы с целью установления технического состояния металлического бака (резервуара).

**Объект:** металлический бак (резервуар).

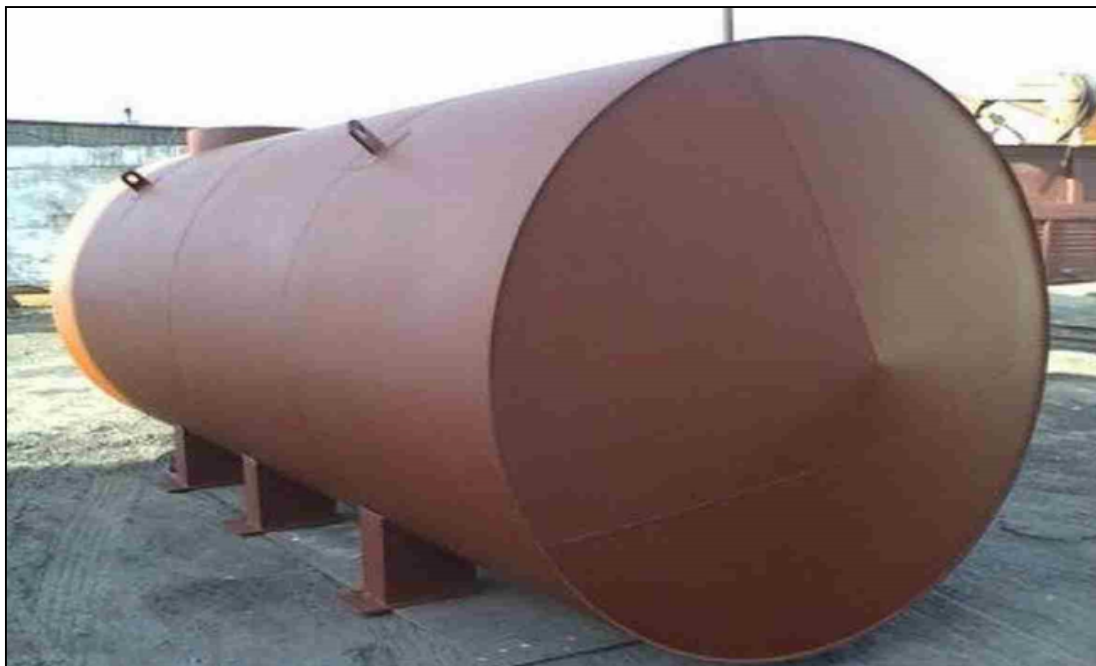
Фото 1. Резервуар, емкостью 40 м<sup>3</sup>, для хранения едких жидкостей. Общий вид.

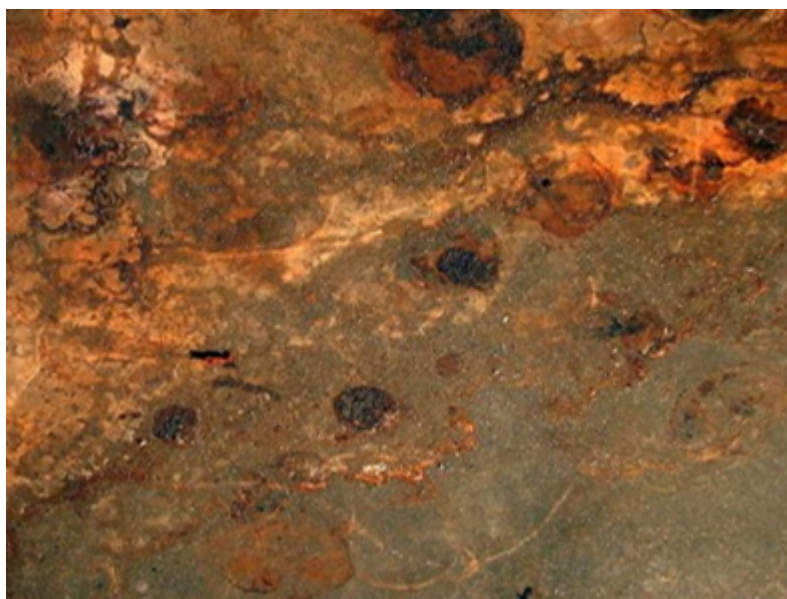
Фото 2. Резервуар, емкостью 40 м<sup>3</sup>, для хранения едких жидкостей. Видны следы коррозии металлических листов.

Металлические листы стенки подвержены в основном питтинговой коррозии металла. Минимальная фактическая толщина листов стенки резервуара составляет 4,0 мм. Максимальный коррозионный износ листов основного металла со-

ставляет 36 %. Фактическая толщина стенки резервуара с учетом коррозионных разрушений допустима и составляет 4,0-7,4 мм.

В целях обеспечения дальнейшей безопасной эксплуатации резервуара, и увеличения их срока службы, необходимо выполнить комплекс ремонтных работ по устранению выявленных дефектов и своевременно проводить технические обследования.

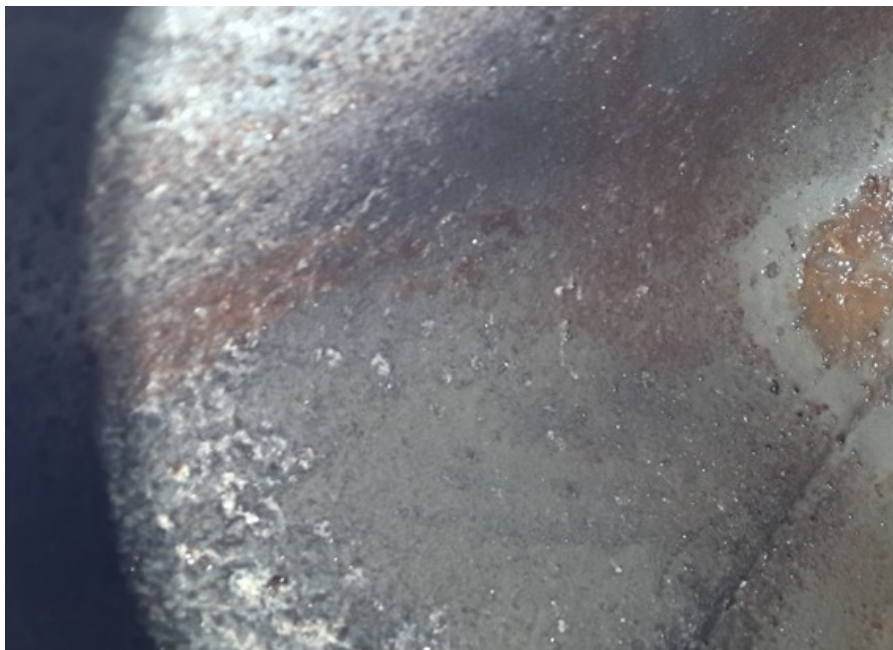
Фото 3. Резервуар, емкостью 40 м<sup>3</sup>, для хранения едких жидкостей. Внутренняя поверхность. Видны участки поражения коррозией.

Металлические листы кровли подвержены слоисто-пластичной и язвенной коррозии металла. Антикоррозионная защита разрушена на 60% поверхности. Коррозионный износ листов основного металла кровли не превышает допустимых норм. Фактическая толщина листов кровли резервуара находится в пределах 3,4 – 3,8 мм.

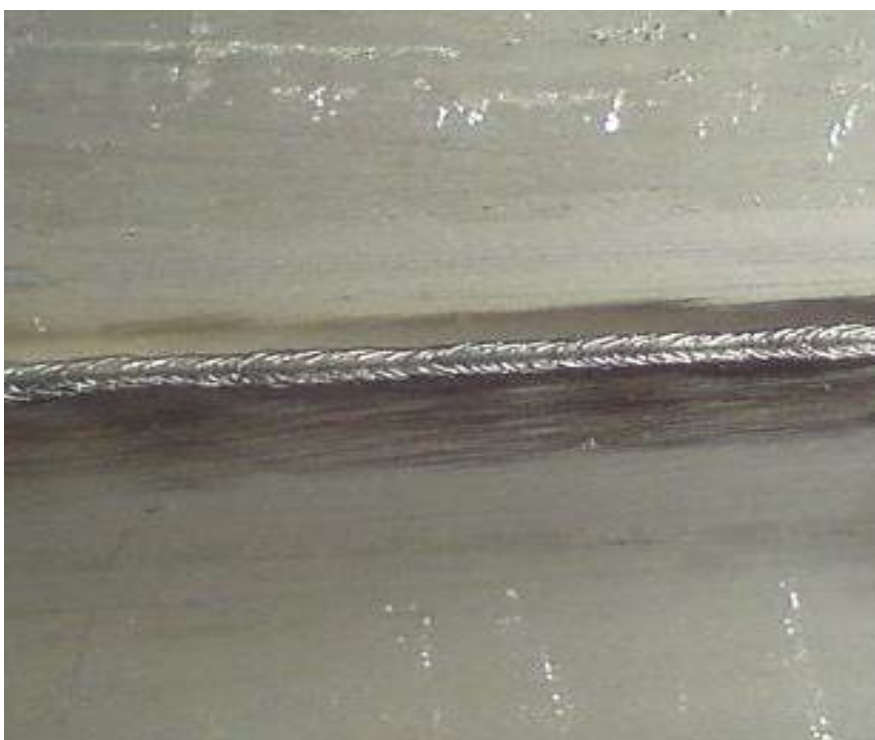
Фото 4. Резервуар, емкостью 40 м<sup>3</sup>, для хранения едких жидкостей. Внутренняя поверхность. Сварной шов.

Состояние металла сварных соединений соответствует требованиям СНиП 3.03.01-87, РД 08-95-95, ПБ 03-606-03 и др. Геометрические размеры и расположение сварных швов соответствуют проектным требованиям, СНиП и стандартам. По результатам визуально-измерительного контроля, а также по результатам выборочного ультразвукового контроля сварных швов стенки, установлено отсутствие недопустимых дефектов, препятствующих дальнейшей безопасной эксплуатации /трещин, прожогов, свищей, непроваров и др.
